平成28年熊本地震  
液状化被害

村上哲(福岡大学)  
永瀬英生(九州工業大学)

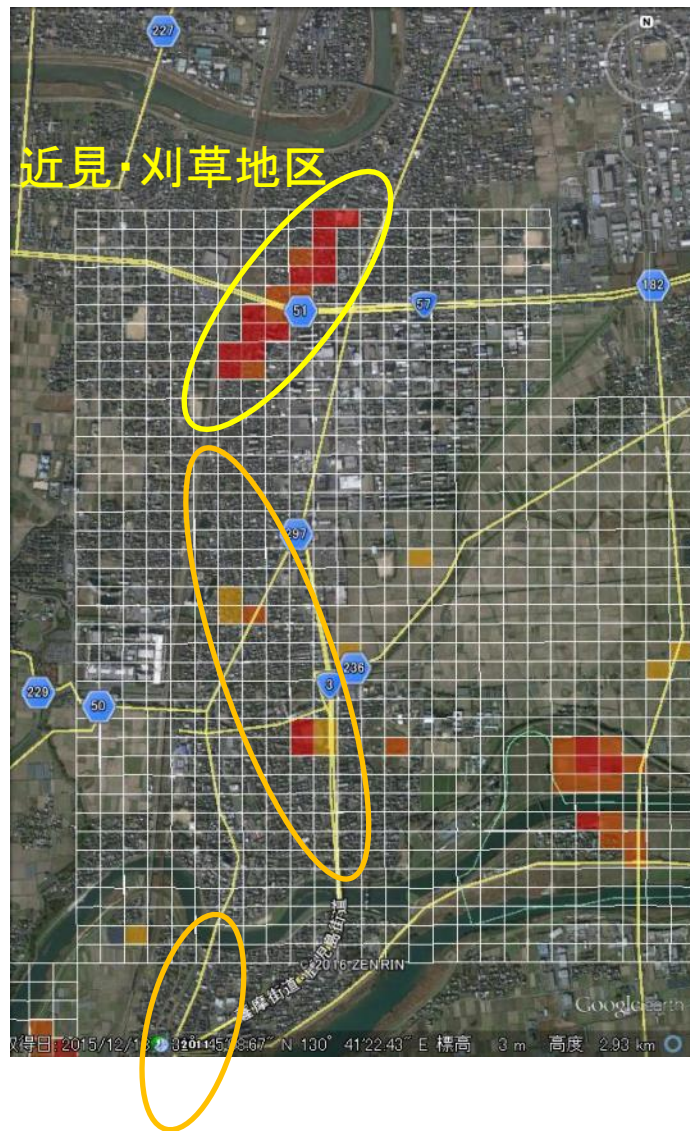
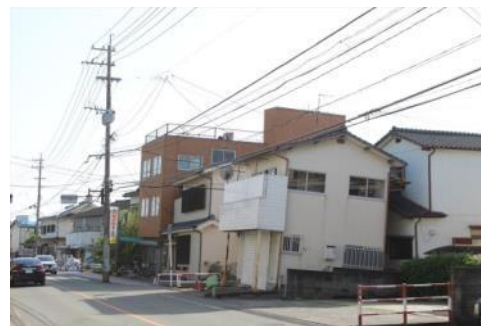
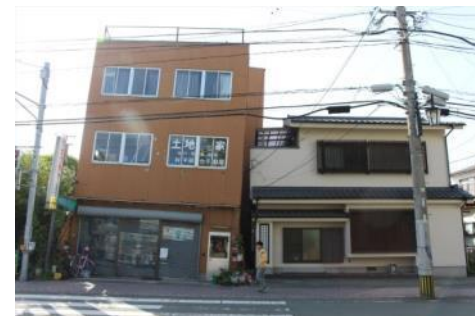
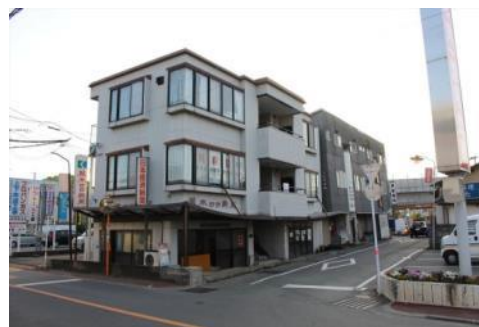
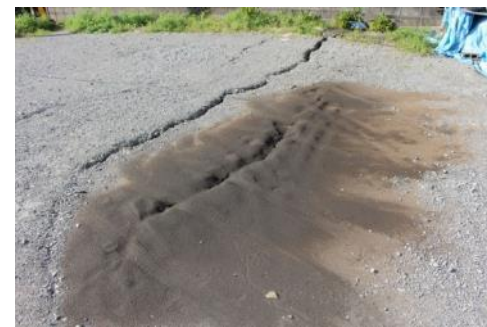
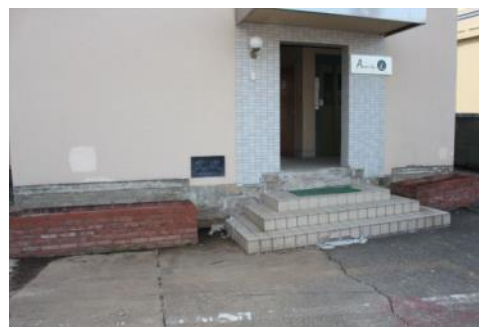
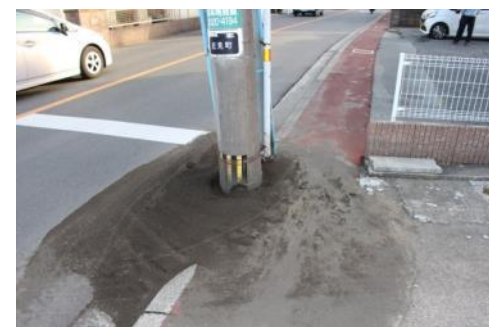
# ①近見・刈草地区

○旧国道3号線沿いで被害が生じている。被害の状況は住宅の傾き、沈下、建物周りの沈下(最大で75cm)が生じている。噴砂が確認できることから液状化による被害と考えられる。

○住民の話では、最初の地震(前震)で被害が出て、本震で大きくなったとのこと(再液状化?)

○噴砂は灰色の砂質土(火山灰質砂?)

○治水地形分類図では、微高地(自然堤防)

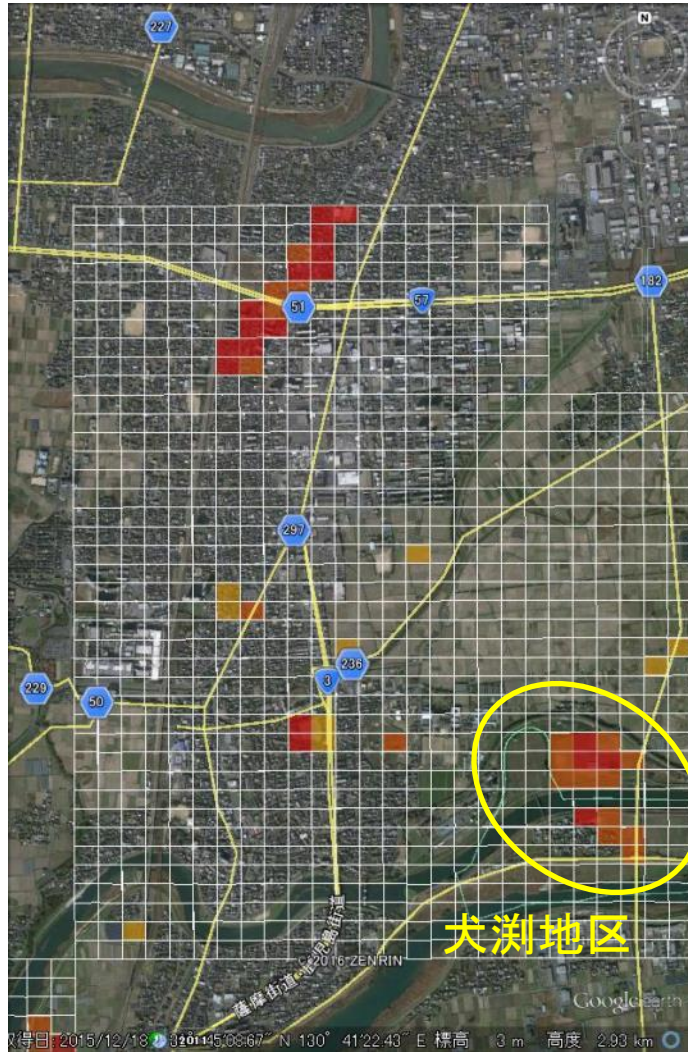
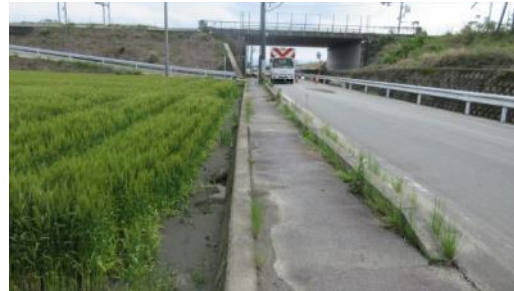
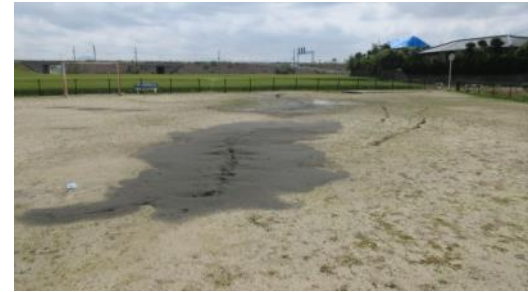
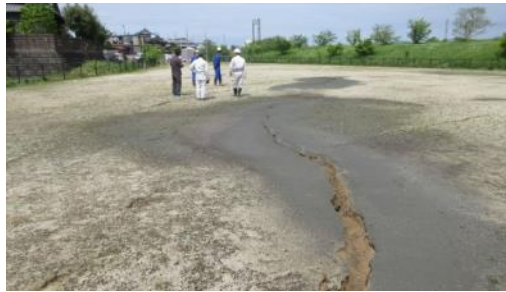
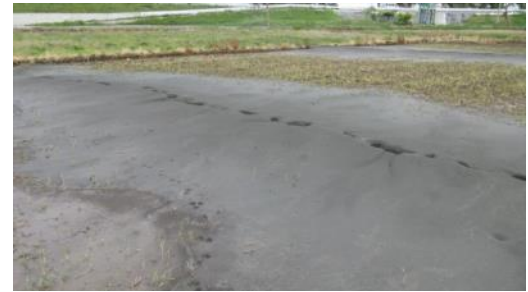
## ②犬渕地区

○加勢川沿岸の嘉島町犬渕地区と対岸の熊本市南区元三町

○被害の状況は一部住宅の損傷程度。大部分は農地における噴砂。

○住民の話では、最初の地震(前震)で噴砂が生じたとのこと。本震で現れた噴砂もあるとのこと。

○噴砂は灰色の砂質土(火山灰質砂?)

○治水地形分類図では氾濫平野であるが、住民の人の話では、川だったという話(犬渕地区)。

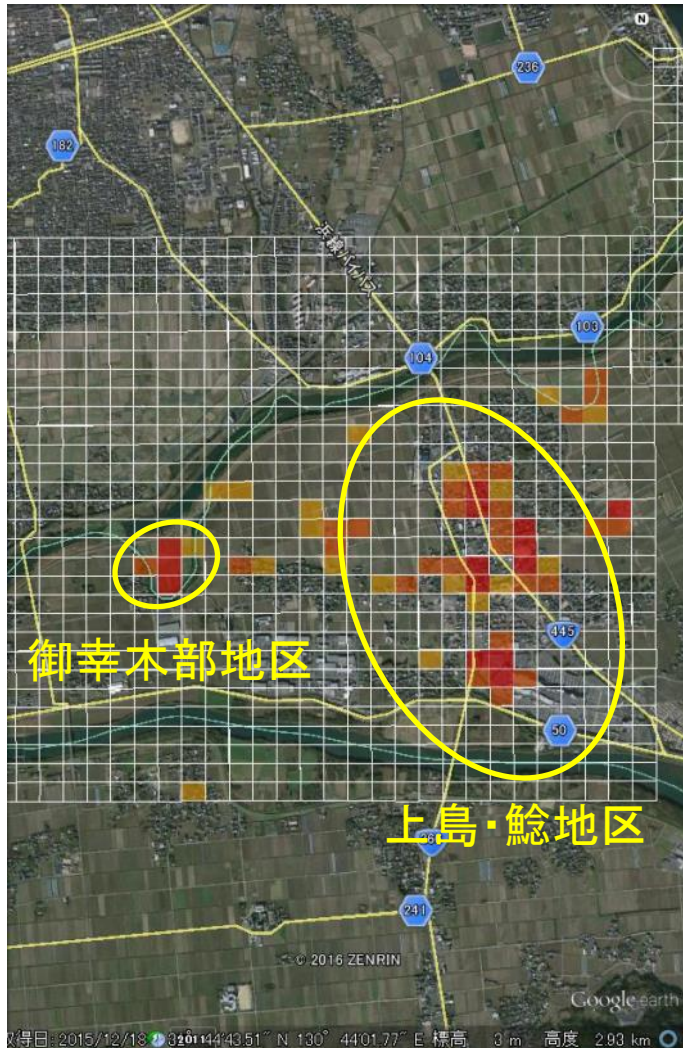
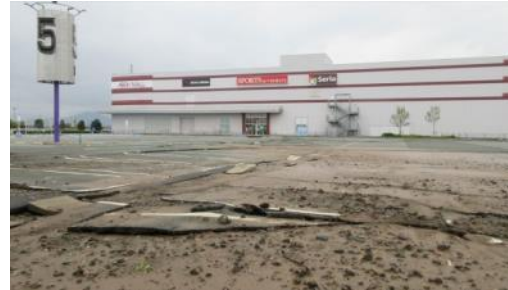
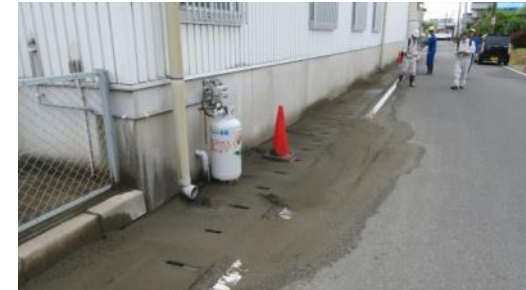
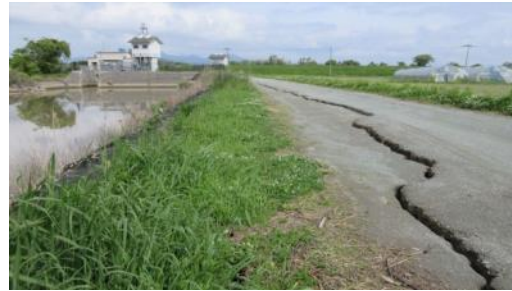
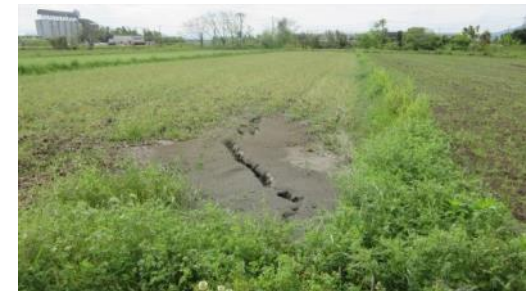
### ③上島・鯨地区

○嘉島町上島・鯨地区と熊本市南区御幸本部(加勢川左岸部)

○被害の状況は住宅の傾斜と沈下、建物周りの沈下。農地・堤防の滑り。噴砂が確認できることから液状化による被害と考えられる。

○噴砂は灰色の砂質土(火山灰質砂?)と一部で茶褐色のシルト?

○治水地形分類図では旧河道、自然堤防、氾濫平野と多様。

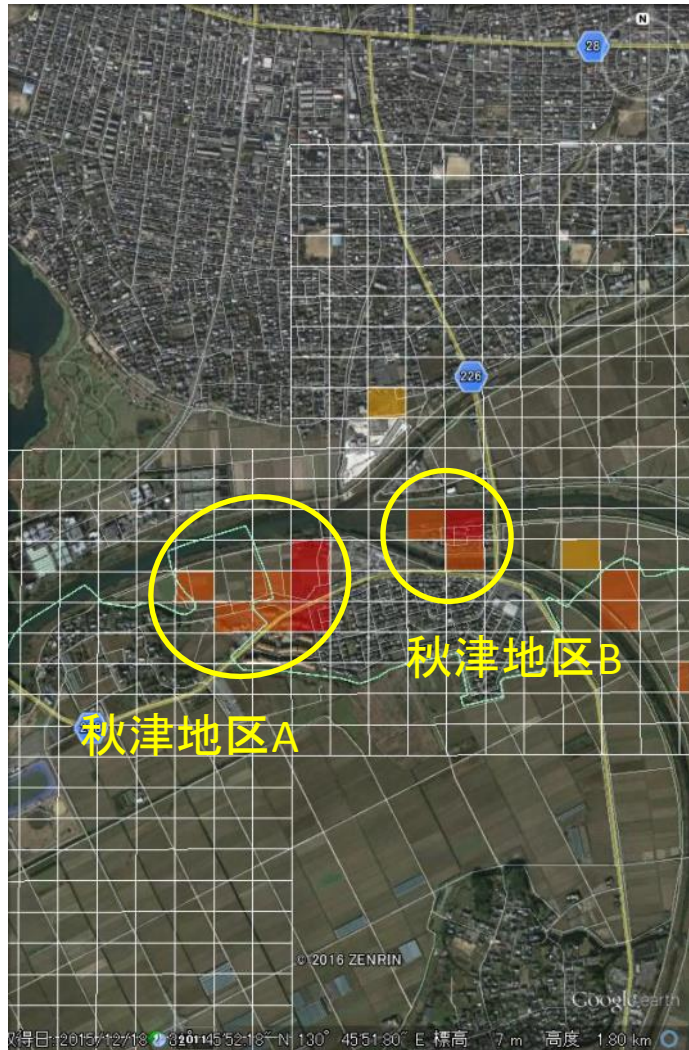
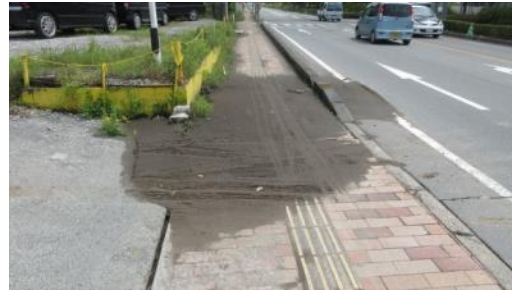
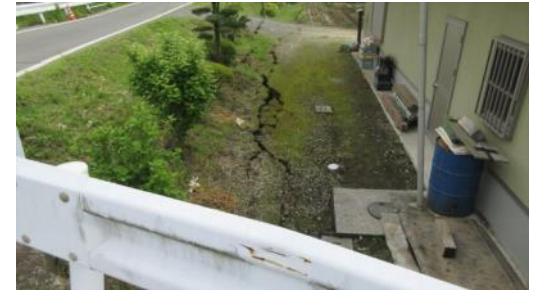
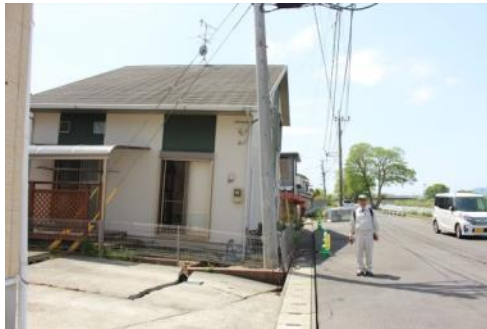
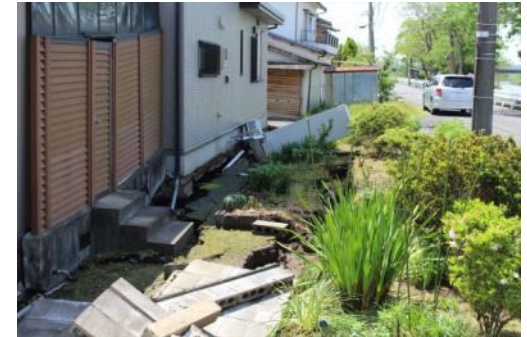
# ④秋津地区

○被害の状況は住宅の傾斜と沈下、建物周りの沈下(11cm)。農地・堤防・道路の亀裂。Aでは噴砂が確認できることから液状化による被害と考えられる。Bでは噴砂は確認できないが、側方流動の可能性大。

○噴砂は灰色の砂質土(火山灰質砂?)

○治水地形分類図では旧河道(A)、氾濫平野(B)。Bは水田から盛土により造成されたと思われる<sup>10</sup>

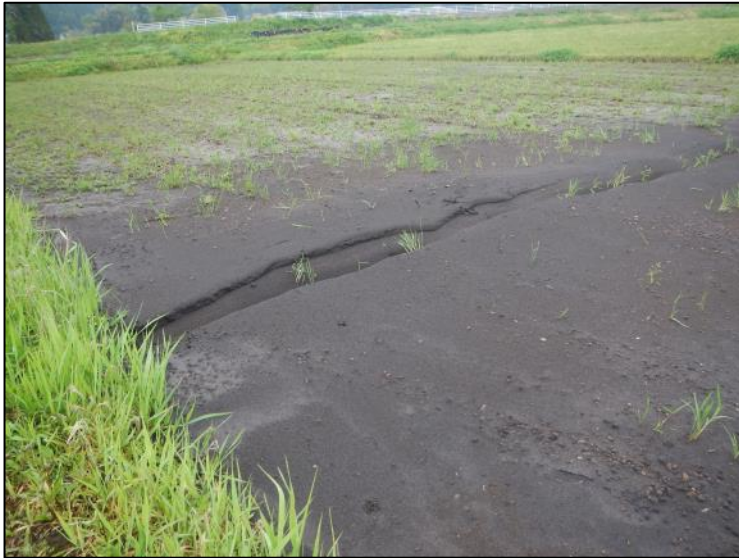
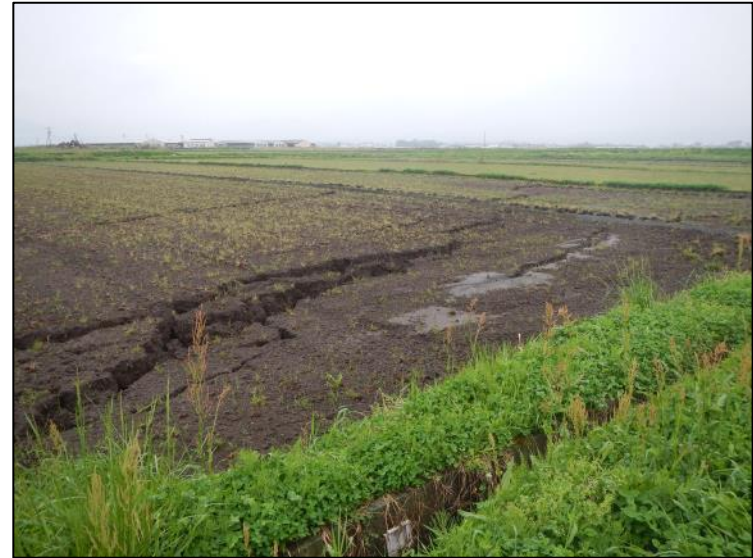
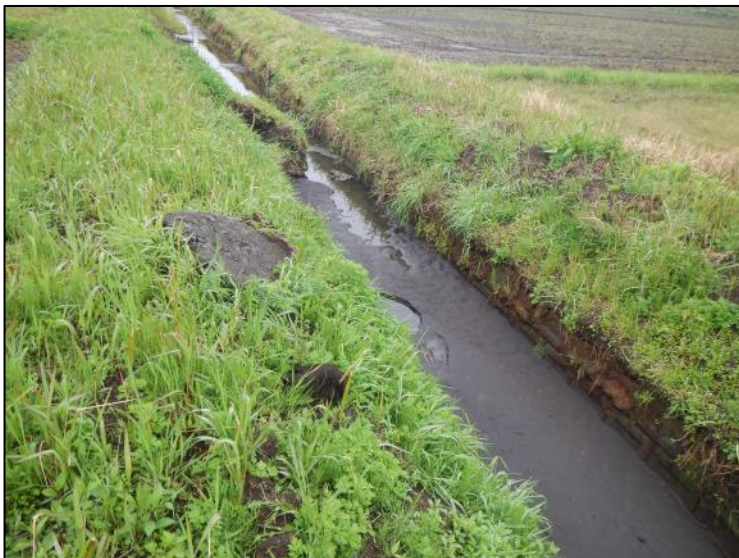
# 阿蘇市の液状化被害

耕作地における液状化の被害が顕著。  
側溝に噴砂が溜まっている。  
排水設備、埋設管の損傷が懸念。  
作付けが困難な水田が多いのではないかな？

堤防や道路の段差や亀裂の被害がある。  
特に堤防の点検と復旧は急務。

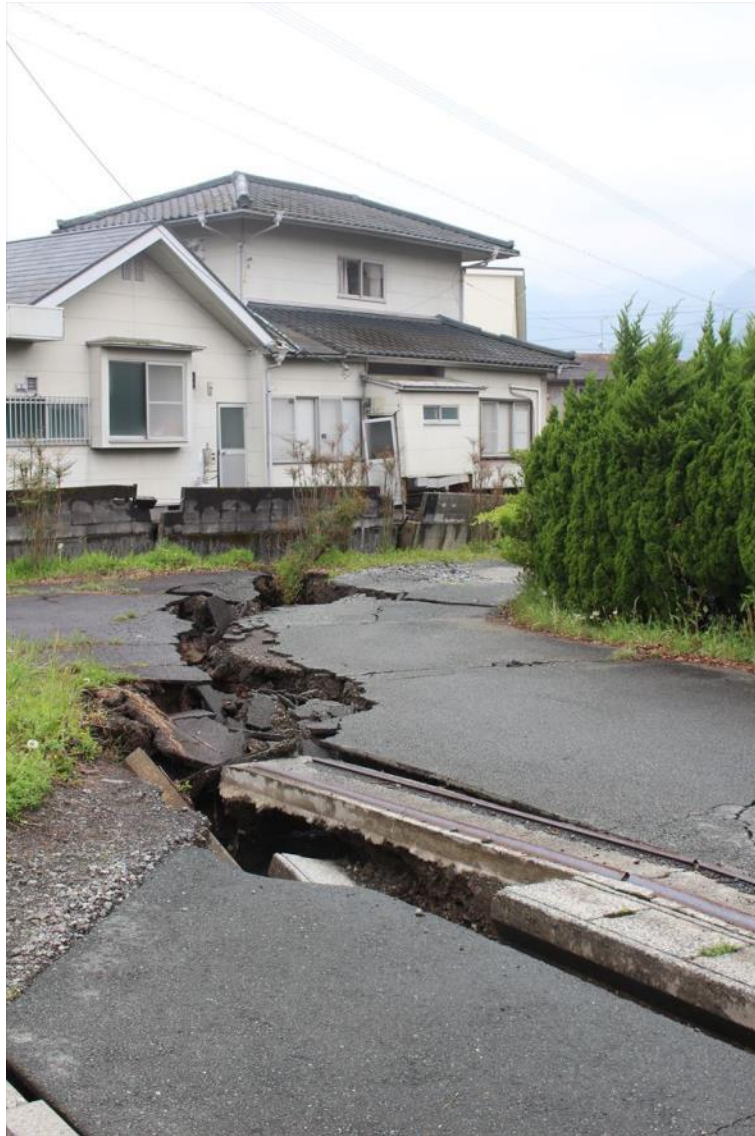
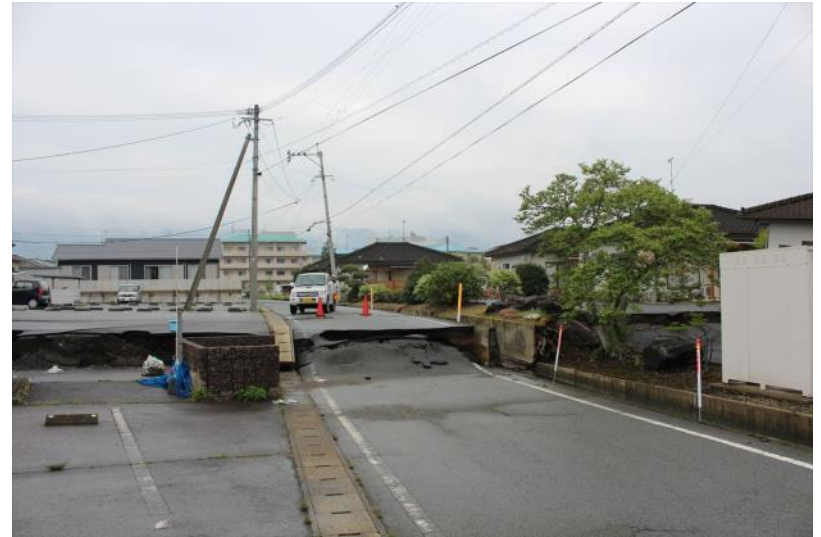
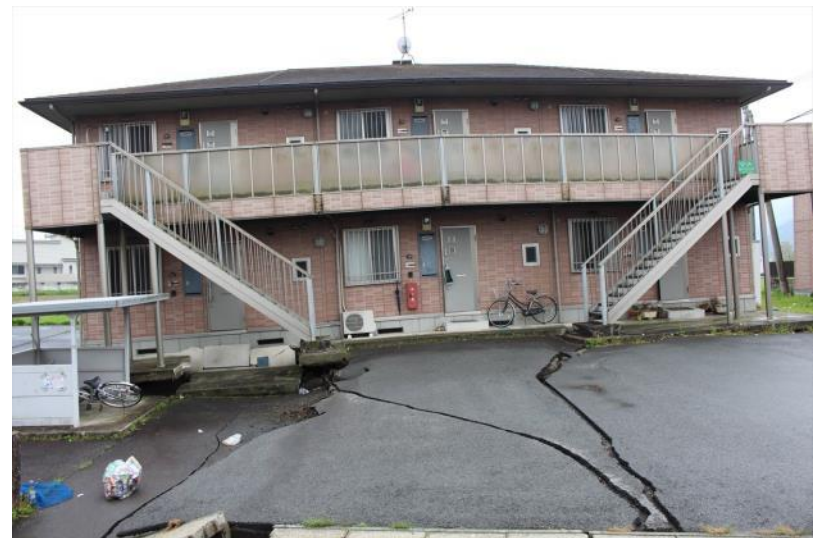
# 熊本県阿蘇市内牧地区

- 2/16の地震(本震)により生じた。
- 地表面に多数の段差を伴う深い亀裂。
- ある幅を持って段差が生じており、また幅の内部が陥没している。
- 周囲に液状化の痕跡(噴砂)があるものは比較的小さな陥没(せいぜい0.1~0.3m程度)
  - 東日本大震災の鹿嶋市や神栖市で液状化層厚が極端に変化する場所で見られた状況と酷似
- 液状化の痕跡(噴砂)がないものの最大で0.7m~1.3m陥没している場所もある。
- 陥没部分上の家屋は、段差になっていなければ被害はほとんど無いように見える。
