平成28年熊本地震 液状化被害

平成28年熊本地震による熊本平野で生じた液状化とその被害について(速報)

村上哲(福岡大学)
永瀬英生(九州工業大学)

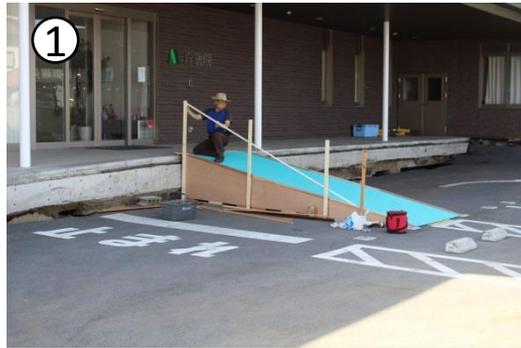
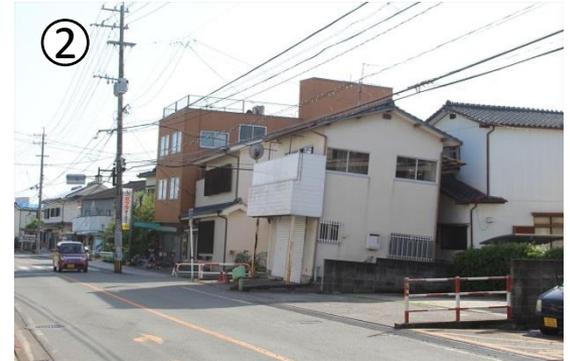
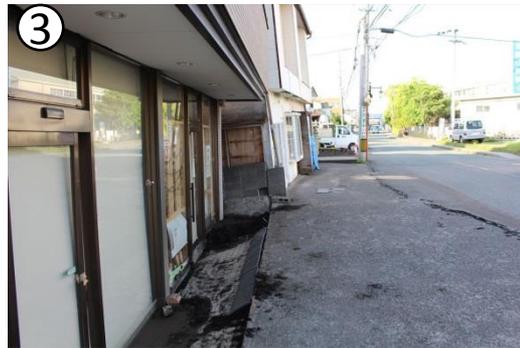
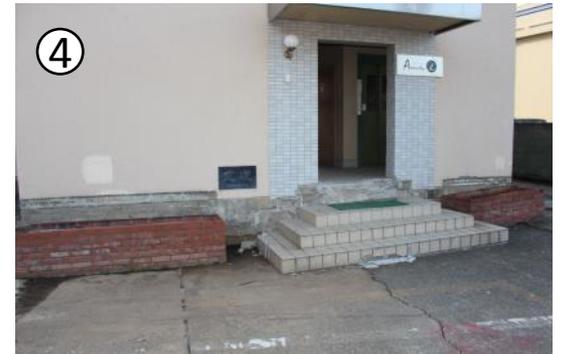
■ 近見地区(熊本市南区)

液状化による建物の傾き、沈下、建物周りの沈下被害が鹿児島街道(旧3号線)の両脇で多数生じている。噴砂地点も多数存在。噴砂は黒色の火山灰質砂と思われる。前震で液状化し、本震でさらに液状化被害が拡大したようである。建物周りの沈下では①で75cm、④では30cmを観測した。このうち、④では前震で10cm、本震で20cmと建物と地面の段差が拡大したとのことである。井戸を有する住宅では、井戸から噴き出した砂が敷地に堆積し、土嚢袋200袋でも足りなかったとのこと。地下水位は比較的浅いと思われる。一方、この街道から離れると液状化の痕跡がなくなり、地震による被害も見当たらなくなる。

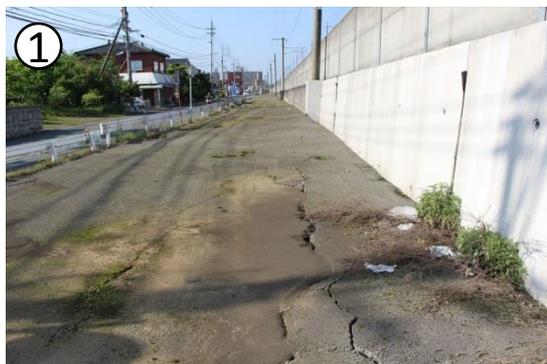
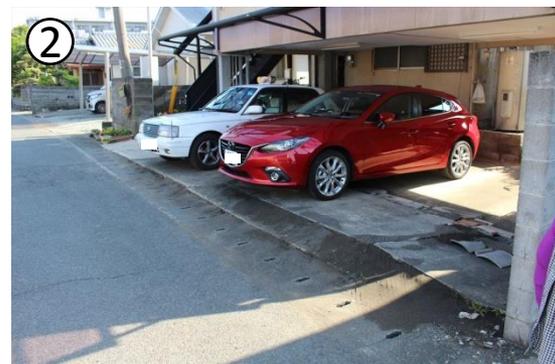
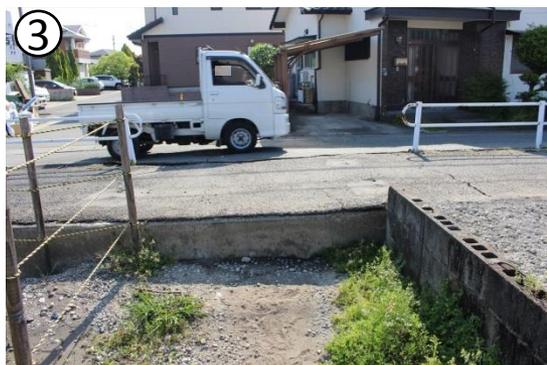
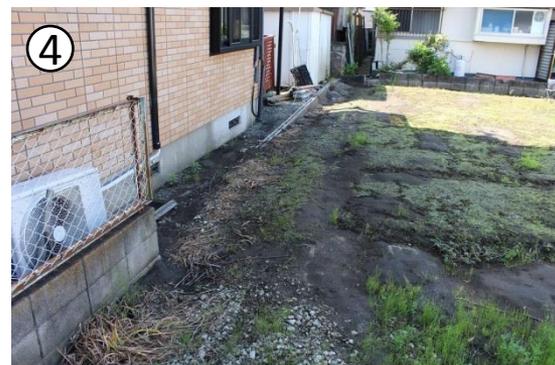
■南高江地区(熊本市南区)

近見地区に比べ激しい噴砂や建物被害は確認されないが、建物の傾き、沈下、建物周りの沈下被害が生じている。噴砂地点も多数存在。噴砂は黒色の火山灰質砂と思われる。前震では比較的被害は少なかったものの、本震で液状化が生じ、被害が出た地区である。暗渠の浮き上がりと周辺沈下による段差が生じている(写真③)。また、液状化の帯から外れるが、白藤団地では噴砂は確認されないものの建物周りの沈下が生じる被害が出ている。

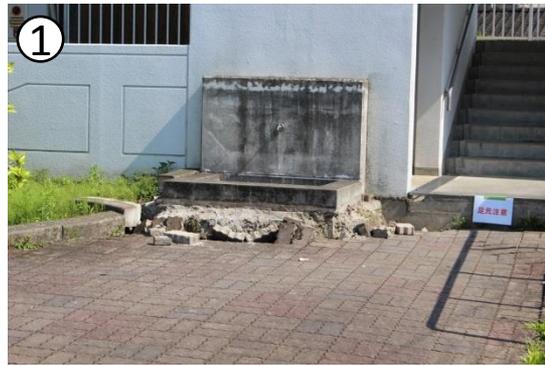
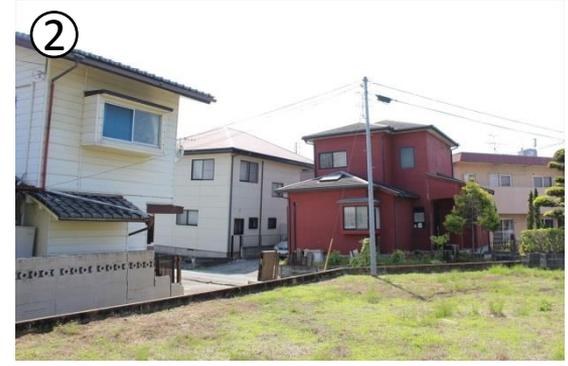
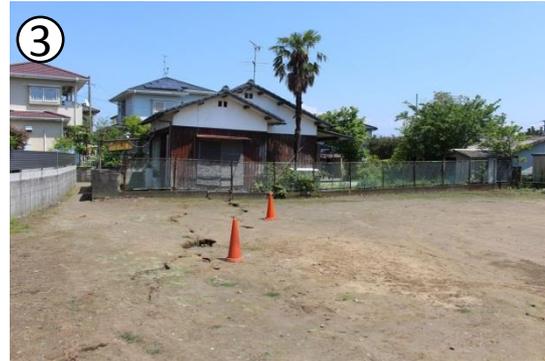
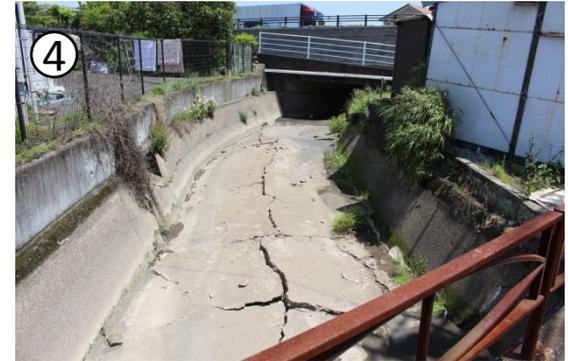
■八幡地区(熊本市南区)

建物の傾き、沈下、建物周りの沈下被害が生じている。①～③では噴砂地点も存在するものの被害の多さと比べ、比較的少ない印象である。写真③では噴砂が生じていないものの段差を伴う沈下が生じている。噴砂は黒色の火山灰質砂と思われる。①～③においては前震では比較的被害は少なかったものの、本震で液状化が生じ、被害が出た地区である。城南中に避難した住民の話によると、本震で避難した際、城南中のグラウンドが徐々に水浸しになっていったとのことである。④の加勢川近くは前震で液状化が生じ、本震で再度液状化が生じ、甚大な被害が生じた。水路底盤が割れ、その隙間から吹き上がったと思われる噴砂が残っていた(写真④)。

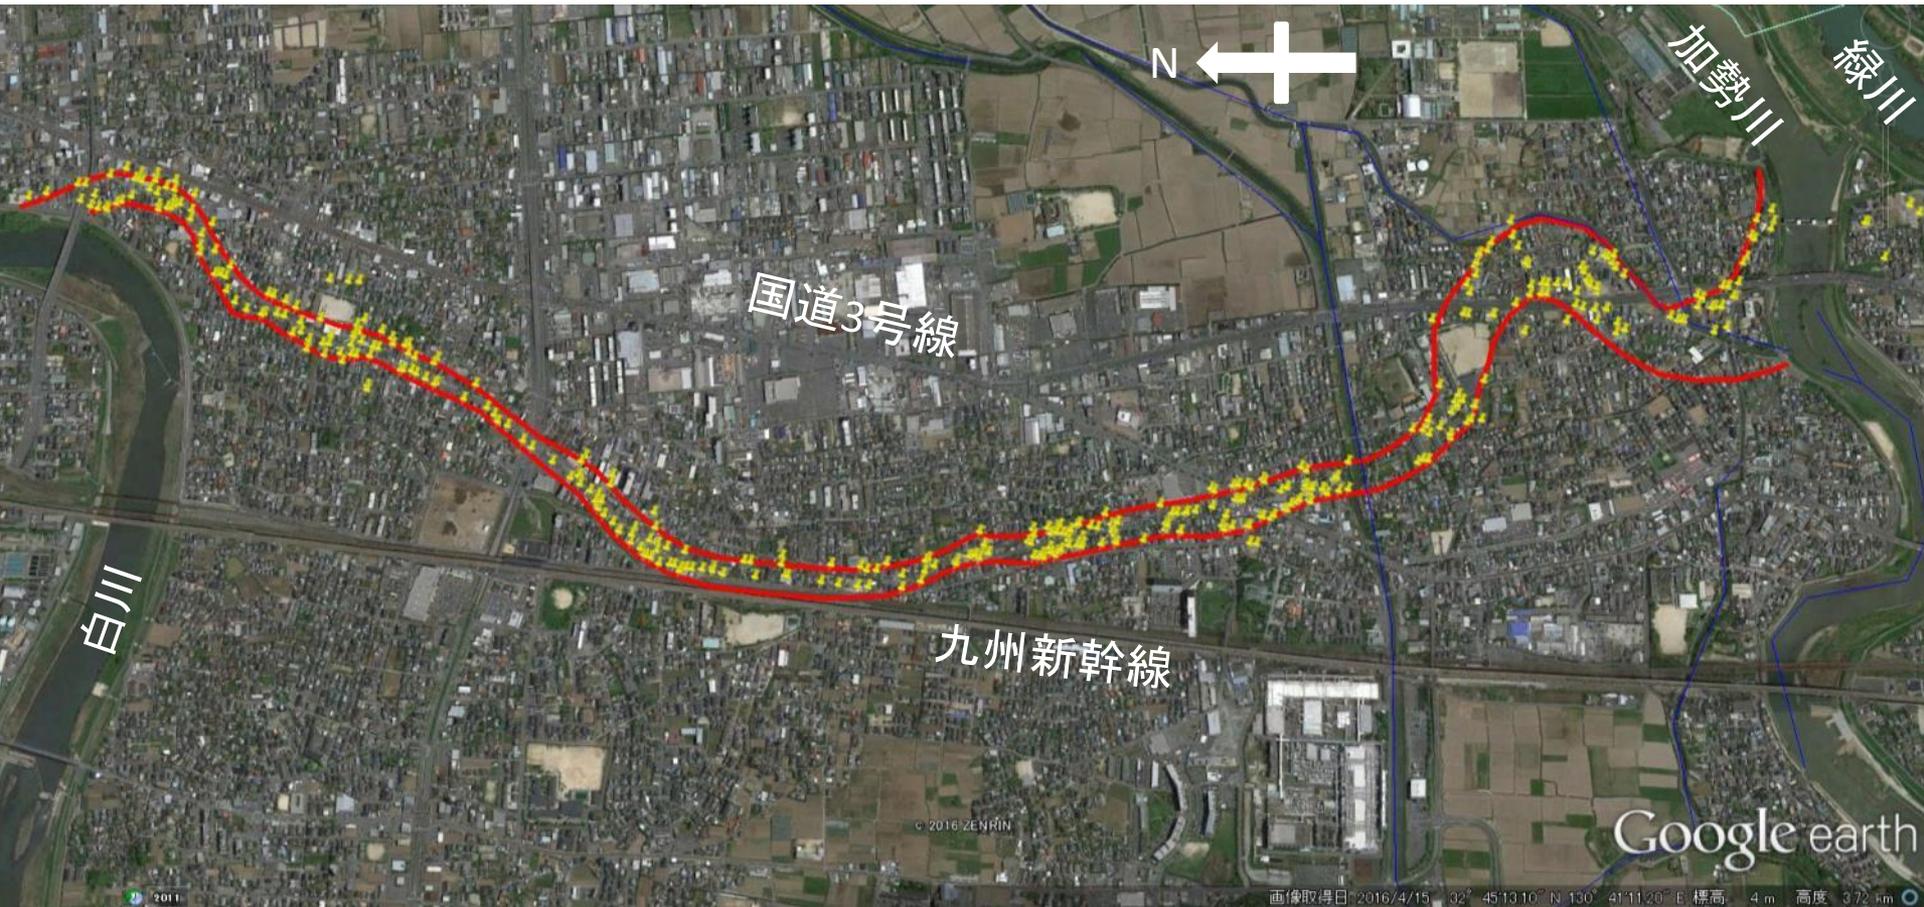
■ 液状化噴砂・沈下・変状から見える液状化の帯

4/22,29,5/1で実施した地盤工学会調査団の現地調査により取得した液状化による噴砂、沈下、変状と思われる地点をプロット。熊本市南区近見から川尻にかけて帯状の液状化現象が生じている。この液状化の帯は幅50mから100m、長さ5km。白川の旧河道であった可能性もある。(白川の旧河道が蓮台寺から川尻に向かって南流し川尻で加勢川・緑川に合流していた可能性を有しているとする大本照憲ら(2010)の研究に一致する。)

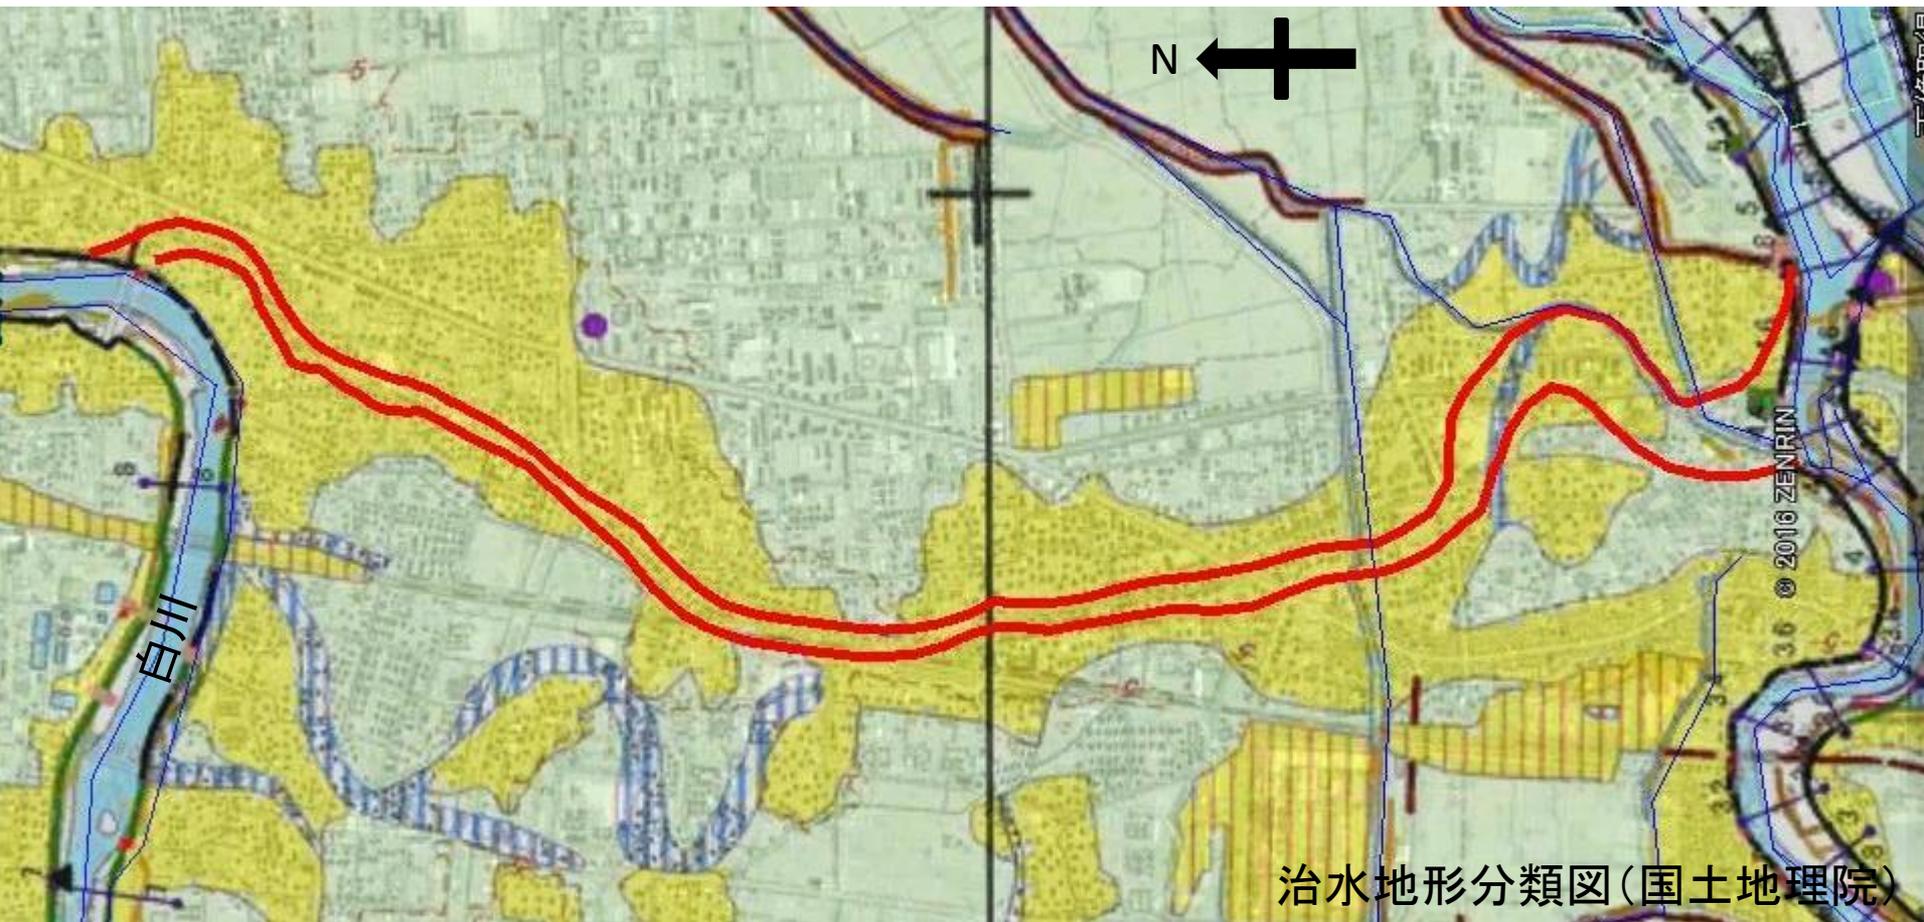
■液状化の帯と地形区分の対比

治水地形分類図、土地条件図ではこの帯は旧河道として記載されていない。旧版地形図においても、この流路は確認できない。明治時代以前の土地の履歴を知ることが必要であるが限界がある。現状では、地盤調査をしっかりと実施し、液状化に対する危険性を把握することが重要であると言える。また、このように現地地形から旧河道を判定できないケースもあることから、高密度な地盤情報の収集と整備が不可欠である。

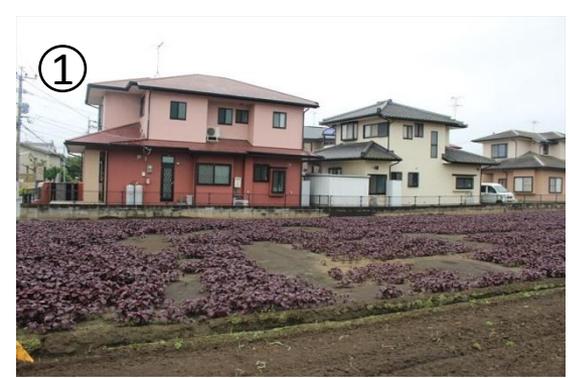
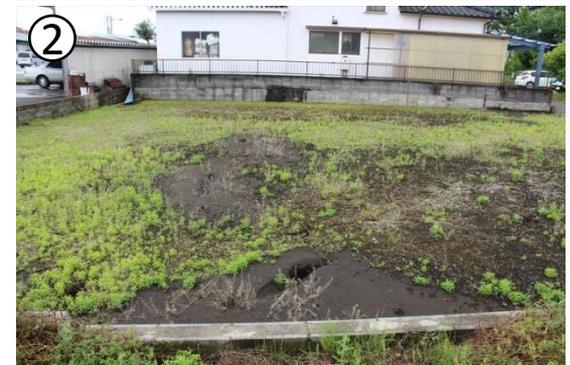
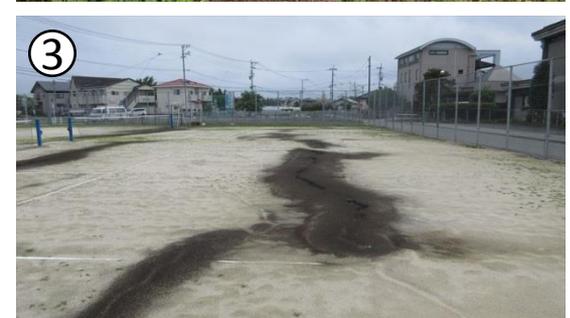
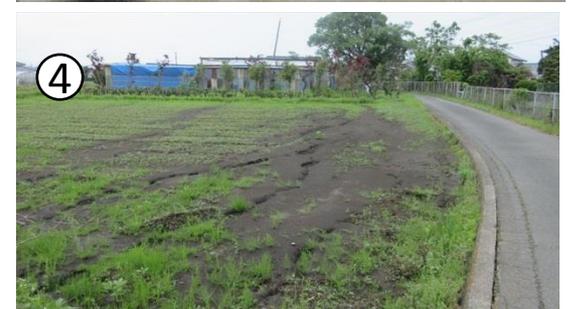
■土河原地区、砂原・孫代地区(熊本市南区)

液状化による建物の傾き、沈下、建物周りの沈下被害、および農地における埋設管の破損等が生じている。噴砂地点も多数存在し、黒色の火山灰質砂と思われる。前震で液状化し、本震でさらに液状化被害が拡大したとのことである。液状化が確認された地点は自然堤防の地形区分に相当するが、被害が大きい地区はホットスポット的に生じていることから、地形だけでなく地盤の違いが影響したと思われる。

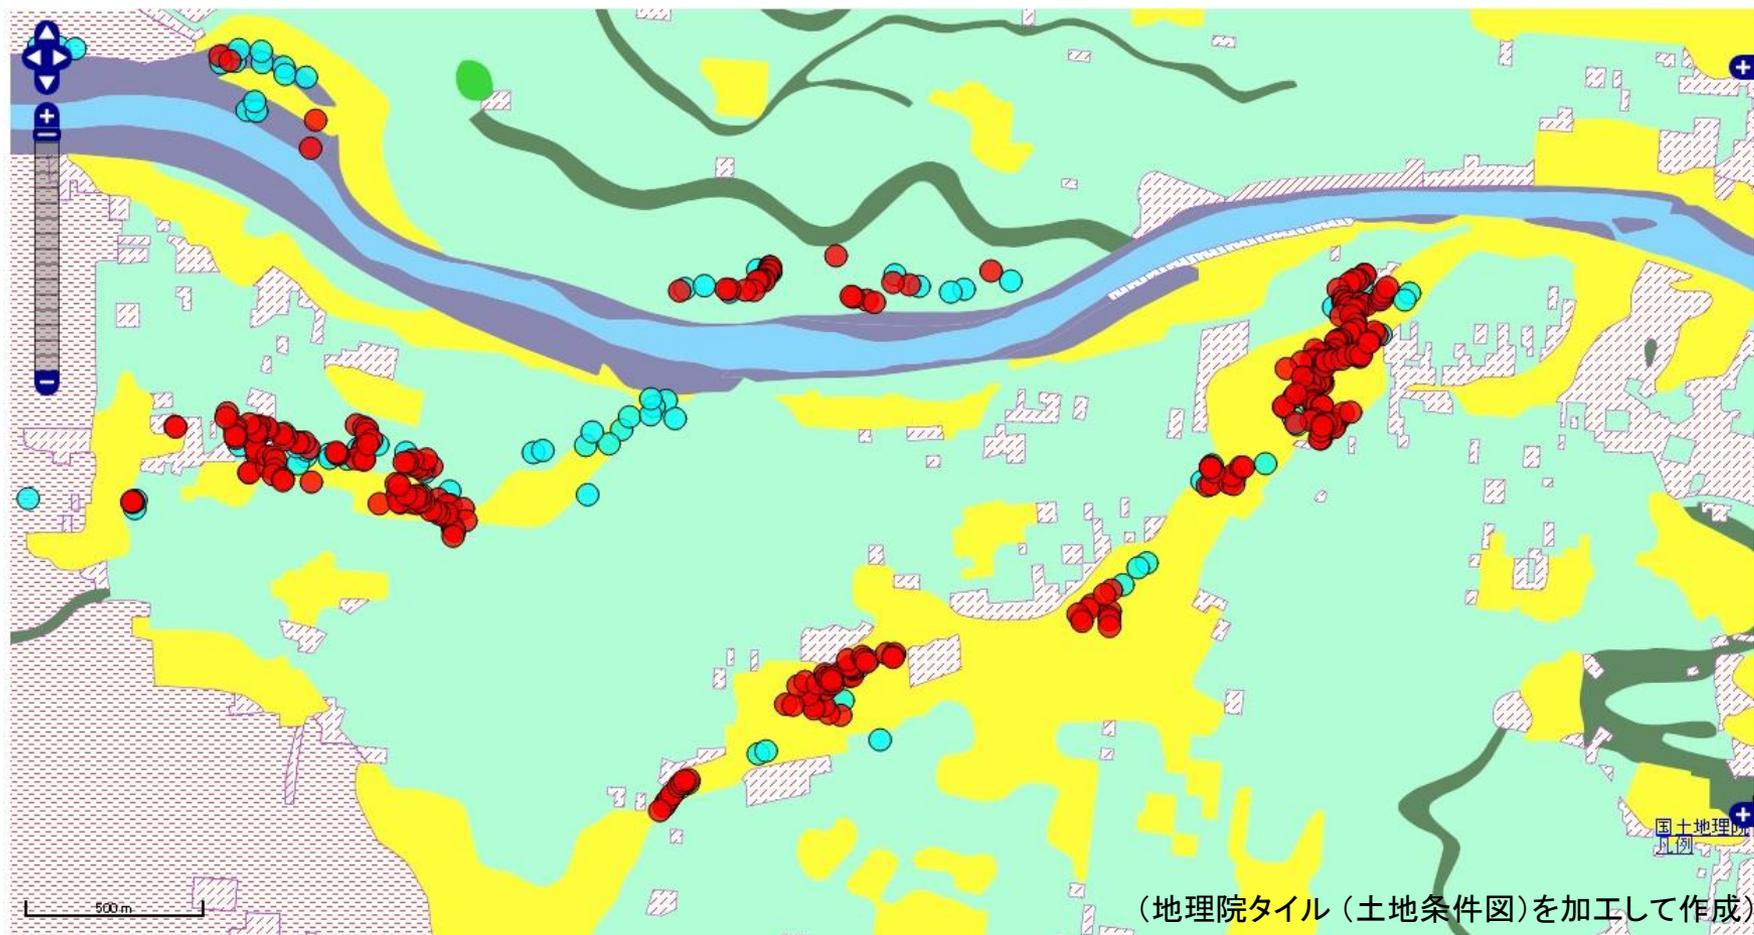
■ 液状化噴砂・沈下・変状から見える液状化の帯

土河原地区、砂原・孫代地区(熊本市南区)、中島地区(熊本市西区)も、液状化による噴砂、沈下、変状と思われる地点は、ほぼ自然堤防部に存在する。元来、自然堤防は河川の両岸に発達するものと思われるが、これらの液状化もまた旧河道部であった可能性も否定できない。今後地盤情報との対比により局所的な地盤の変化を調査することが必要であると考える。

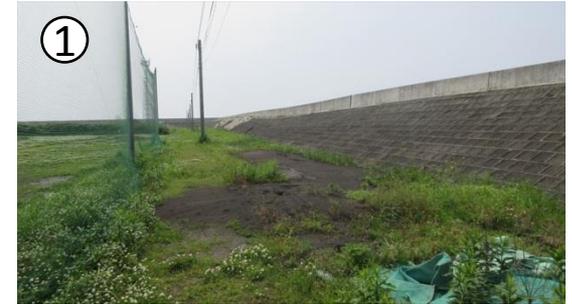
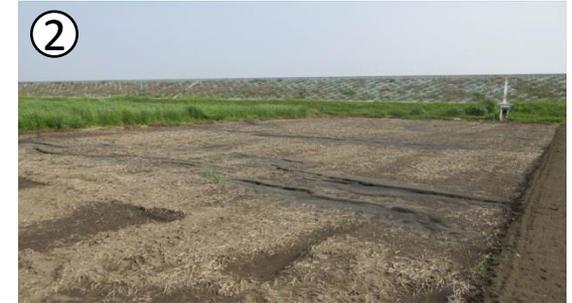
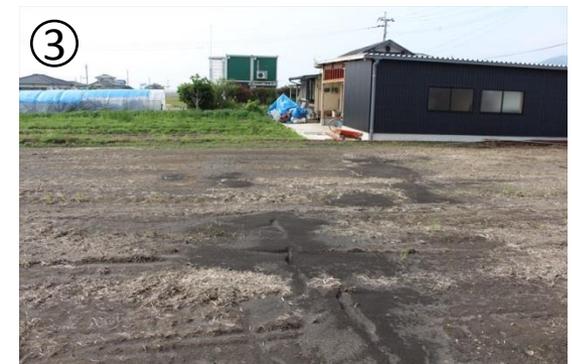
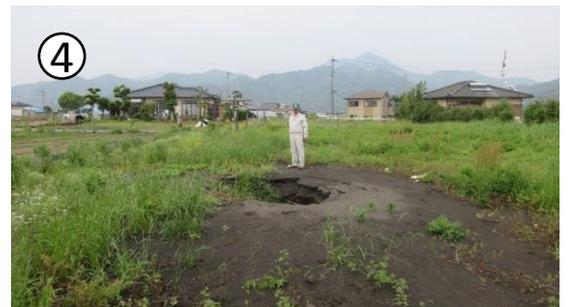
■ 沖新町地区、小島新町地区(熊本市西区)

白川河口の埋め立て地盤である。液状化による建物の傾き、沈下、建物周りの沈下被害、および農地における埋設管の破損が生じている。また、堤防の堤内地側には広範囲で噴砂が確認された地点もある(①、④)。これらの地点では堤防の沈下変形が生じていた(④については応急復旧済であった)。噴砂は黒色の火山灰質砂と思われる。本震で液状化被害が生じたとのことである。④では長径280cm、短径170cmの楕円の噴砂孔が確認された。非常に激しい液状化が生じたものと思われる。熊本平野における干拓・埋め立ての歴史と埋め立て材料について調査する必要がある。

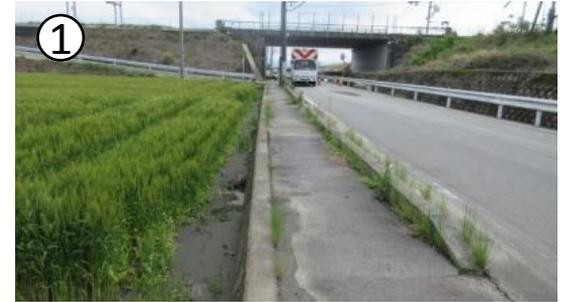
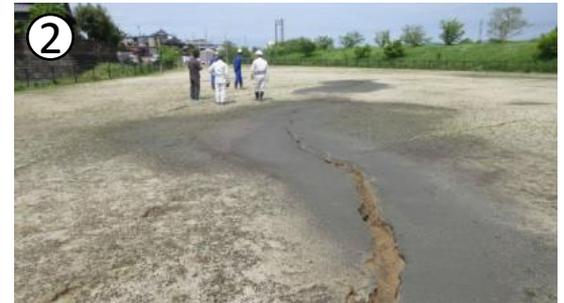
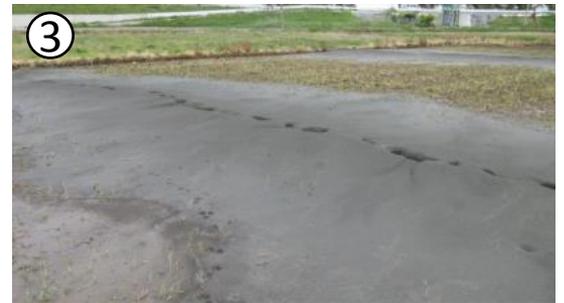
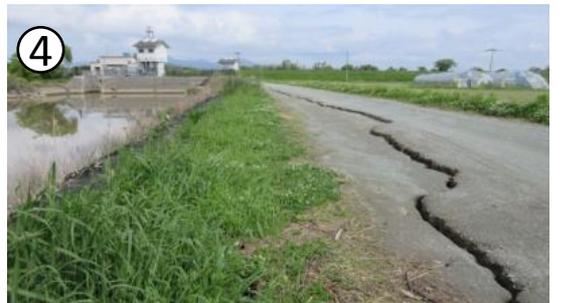
加勢川沿岸の嘉島町犬渚地区(①と②)と熊本市南区御幸木部地区(③と④)。被害の状況は一部住宅の損傷程度。大部分は農地における噴砂。住民の話では、最初の地震(前震)で噴砂が生じたとのこと。本震で現れた噴砂もあるとのこと。噴砂は灰色の火山灰質砂と思われる。治水地形分類図では氾濫平野であるが、住民の人の話では、川だったという話(犬渚地区)。この地域は河道整備が行われた結果、加勢川沿岸に飛び地が多く存在する。④では旧河道の三日月湖部における堤防の亀裂であり、この後背地では噴砂が確認されている。

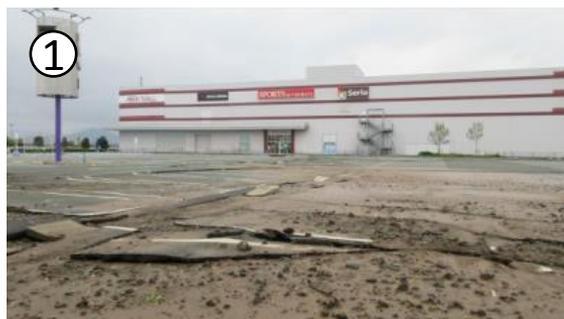
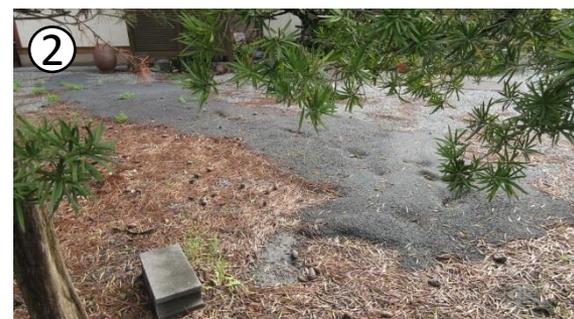
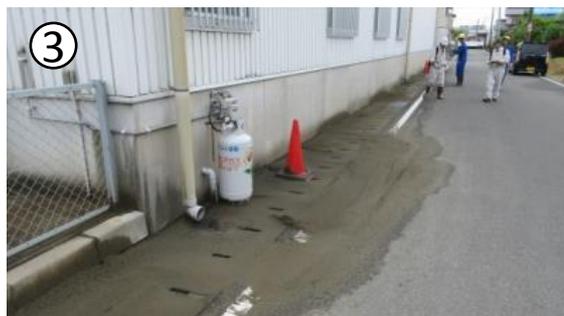
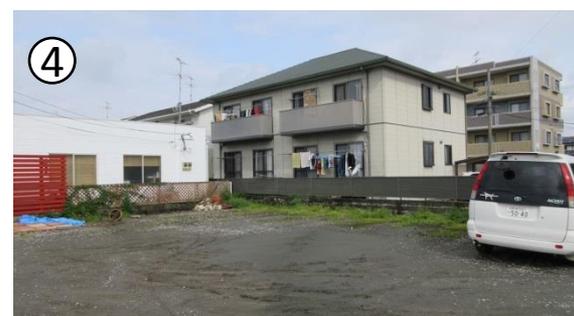
■上島・鯨地区(上益城郡上島町、上益城郡鯨町)

嘉島町上島・鯨地区は加勢川と緑川に挟まれた土地である。被害の状況は住宅の傾斜と沈下、建物周りの沈下。噴砂が確認できることから液状化による被害と考えられる。噴砂は灰色の砂質土(火山灰質砂?)と一部で茶褐色の砂質土(①)であった。治水地形分類図では旧河道、自然堤防、氾濫平野と多様であるが、多くは旧河道に属する部分である。また、現地調査では確認していないが、図中の⑤プロットは、空中写真から判読した液状化地点であるが、当該地域は、加勢川の旧河道部に当たり、旧河道部に沿って液状化による地表面の状態の変化が確認できる。

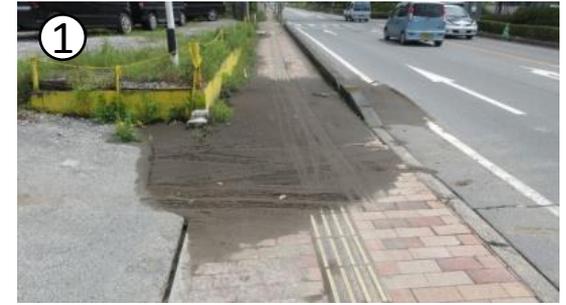
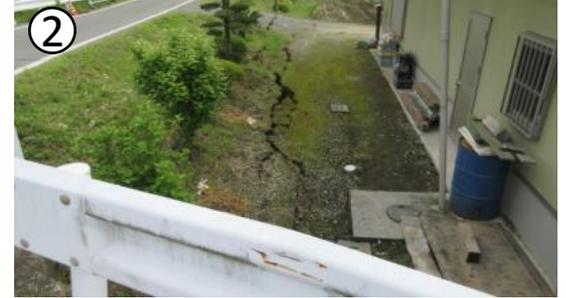
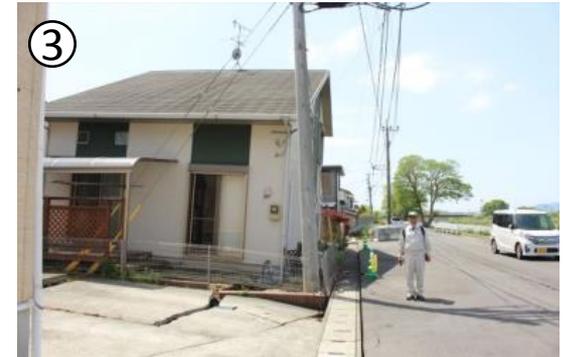
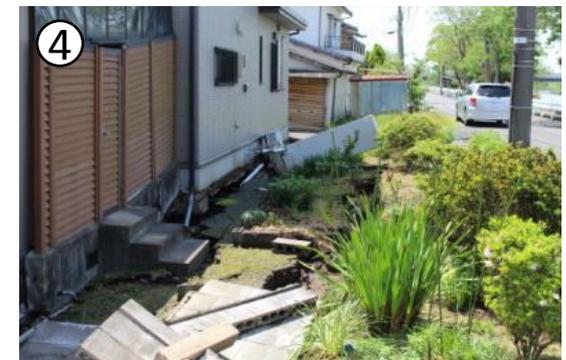
■秋津町秋田地区(熊本市東区)

被害の状況は住宅の傾斜と沈下、建物周りの沈下(11cm)。農地・堤防・道路の亀裂。①、②では噴砂(灰色の砂質土であり火山灰質砂と思われる)が確認できることから液状化による被害と考えられる。③、④では噴砂は確認できないが、木山川左岸の堤防が水平移動している可能性があり、液状化による側方流動の可能も考えられる。治水地形分類図では①、②は旧河道、③、④は自然堤防の地形改変地であり、もともと地盤高が低く水田であった土地を堤防高さと同様高さまで、埋め立てた土地である。③、④における建物被害は甚大であるが、杭基礎を用いた住宅の傾斜や沈下は大きくない(しかし、地面と基礎の間に空洞が生じている)
