平成28年熊本地震 液状化被害

坪井川下流・井芹川旧河道部における液状化とその被害について(速報)

村上哲(福岡大学)
永瀬英生(九州工業大学)
山田康平(福岡大学)

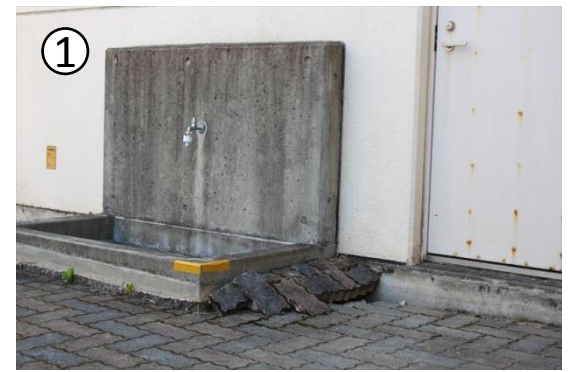
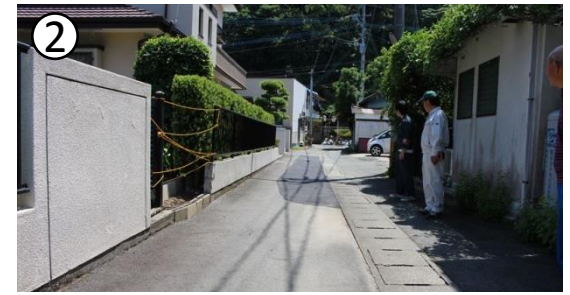
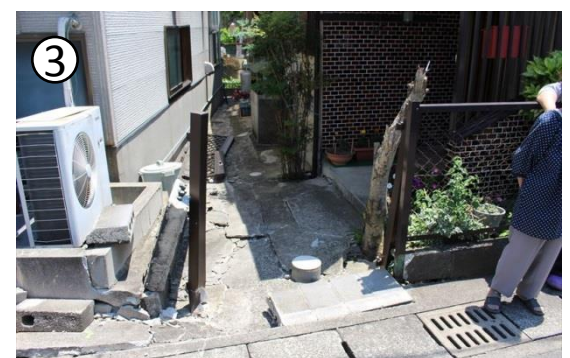
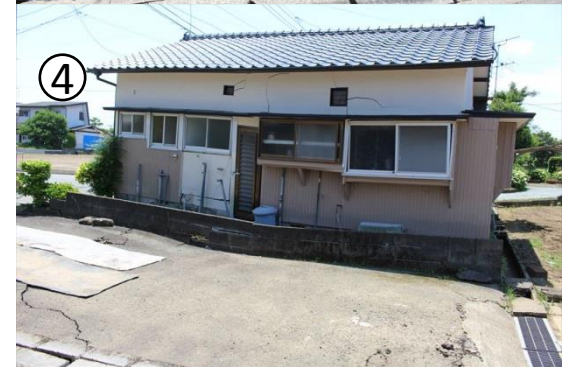
■松尾・高橋・上代地区(熊本市西区)

液状化による建物の傾き(①、③、④)、建物周りの沈下(①、③、④)、および、埋戻し土部での沈下(②)が生じている。調査日が5月20日と地震発生後1か月以上経過しており、噴砂を確認することはできなかったが、③、④付近では、その痕跡と思われる箇所もいくつか見られた。また、**被害状況から推察すると多くが液状化に起因する被害**と思われる。一方、A,B,Cにおいても踏査を行ったが、液状化によるものと思われる被害等は確認されなかった。これらの地区は地盤が高く、地下水位が深い位置にあり、液状化に至らなかった可能性が考えられる。

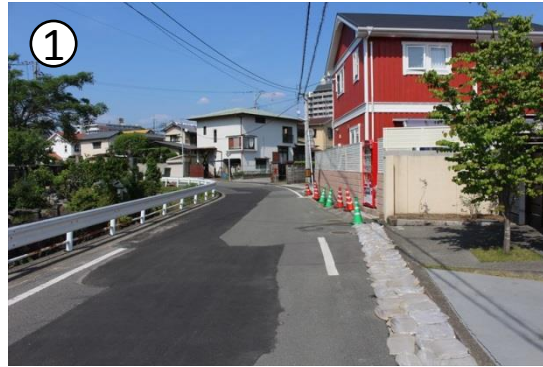
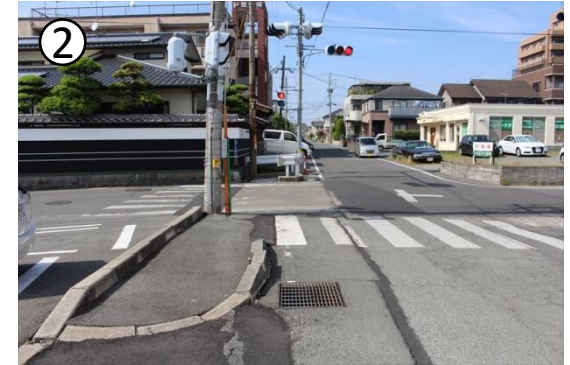
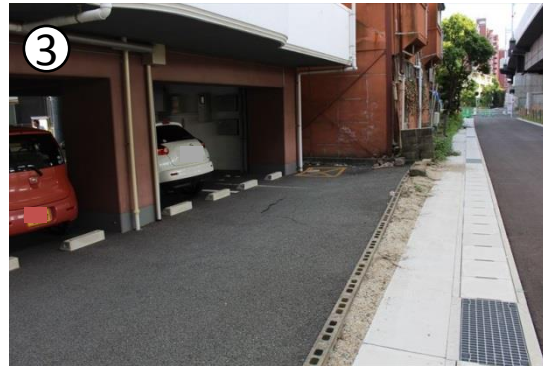
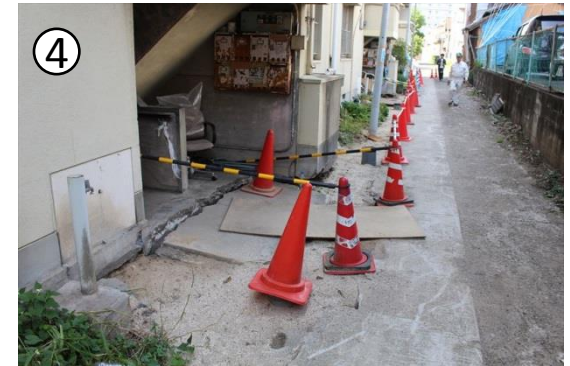
■横手・島崎地区(熊本市中央区)

井芹川旧河道部の地点ではその道路部の一部区間で沈下が生じ、隣接宅地や歩道との間で段差が生じている(①、②)。旧河道部以外では埋戻し土の液状化と思われる沈下被害が確認された。JR鹿児島本線に平行に伸びる旧河道は現在暗渠となっている。この地区では、建物の沈下(③)や建物周りの沈下(④)が確認されたことから液状化により沈下が生じたものと思われる。調査日が5月20日と地震発生後1か月以上経過しており、噴砂を確認することはできなかった。被害状況から推察すると多くが液状化に起因する被害と思われる。

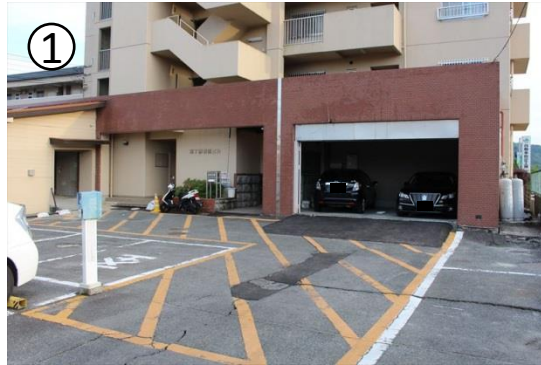
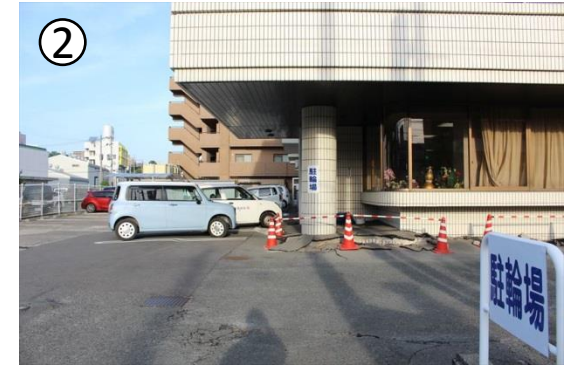
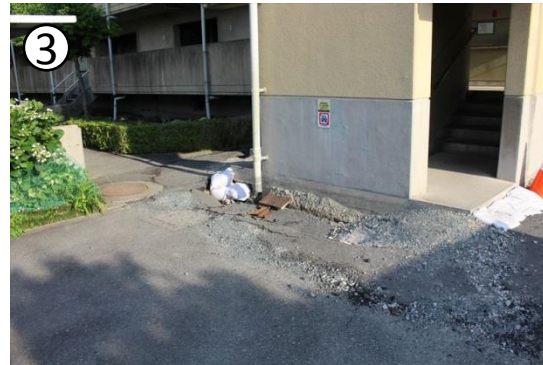
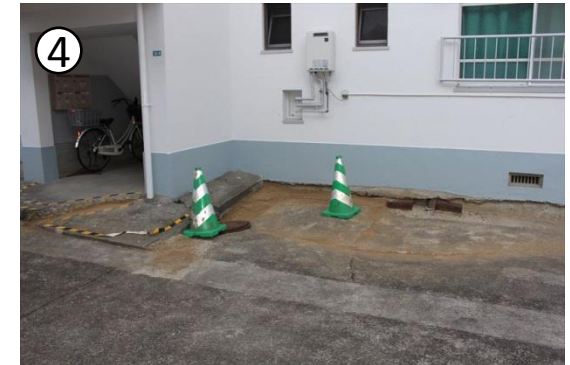
■ 花園・上熊本地区(熊本市西区)

杭基礎を用いていると思われる建物周りの沈下被害が顕著であった。調査日が5月20日と地震発生後1か月以上経過したこともあり、噴砂を確認することはできなかった。一方、戸建て住宅の傾斜や沈下被害については、調査した範囲では顕著な被害は確認できなかった。旧河道部以外でも建物周りの沈下被害が確認されたことから、この沈下被害については、液状化のみならず、建物周囲の盛土・埋土を含む上部不飽和土層の振動圧縮によることも考えられるため、広範囲の建物周りの沈下状況ならびにその沈下量の分布を分析し、地形や地盤との対比により要因を検討することが必要であると思われる。

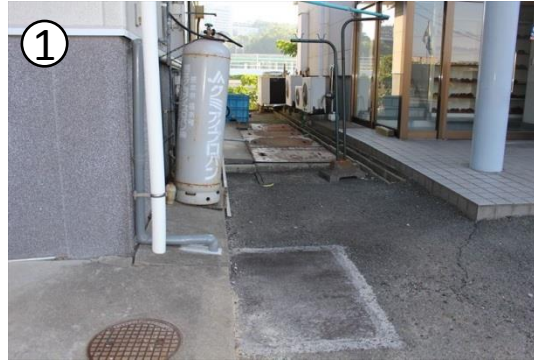
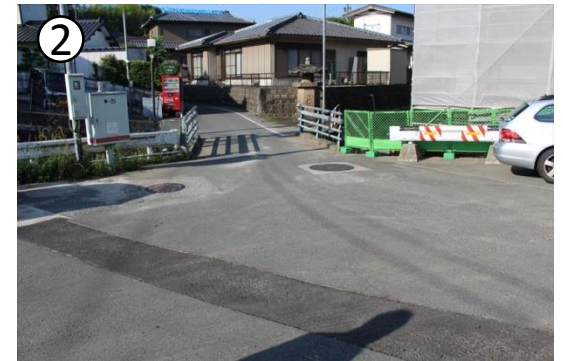
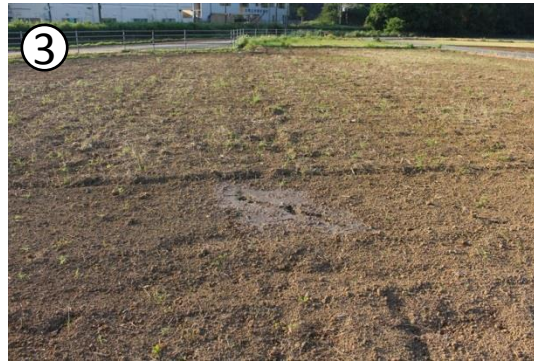
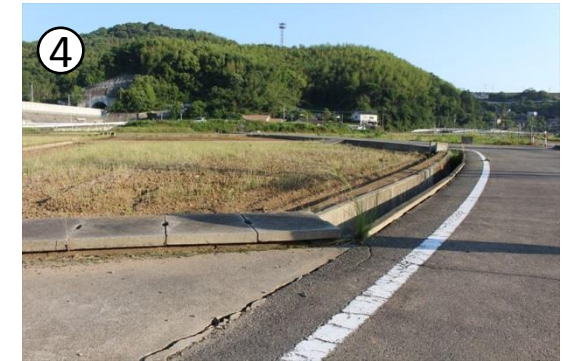
■ 池亀地区(熊本市西区)、釜尾地区(熊本市北区)

池亀地区の①では旧河道部の盛土地の建物周りの沈下が生じている。②では若干沈下しているように見えるが明瞭な沈下被害は確認できなかった。液状化による被害というよりは、盛土の震動圧縮、変形による影響が大きいと思われる。釜尾地区の旧河道部は農地であり、ここでは噴砂跡が確認された(③)。液状化による被害は小さいものの一部で用水路周りの沈下や道路の破損が確認された(④)。

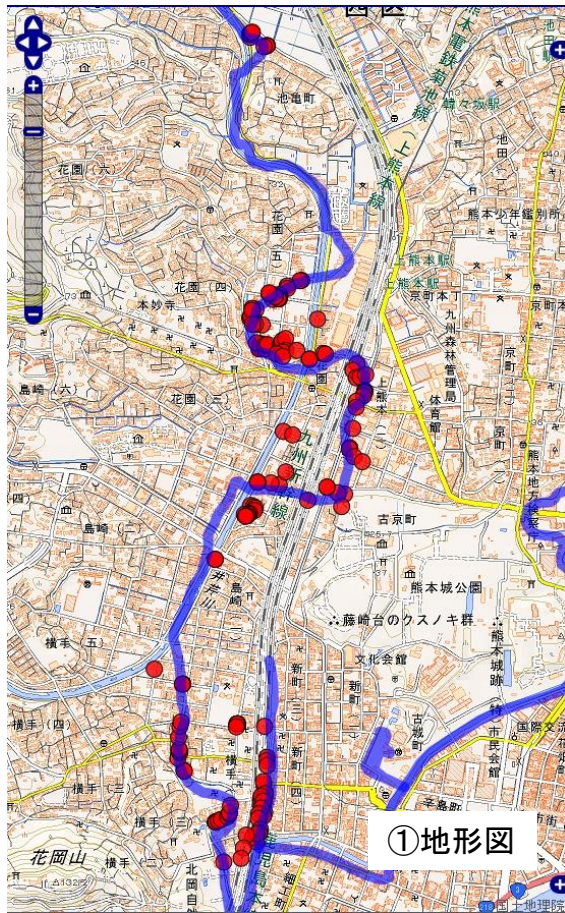
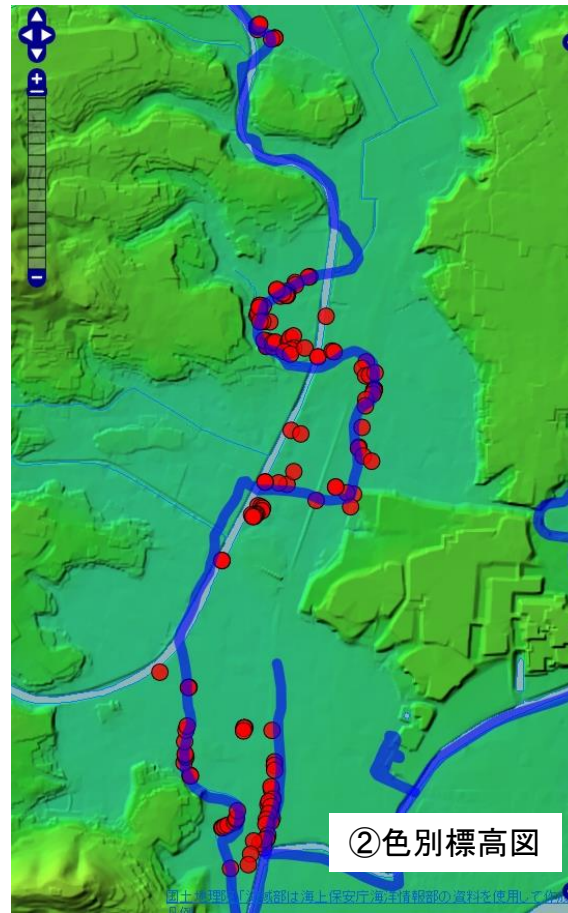
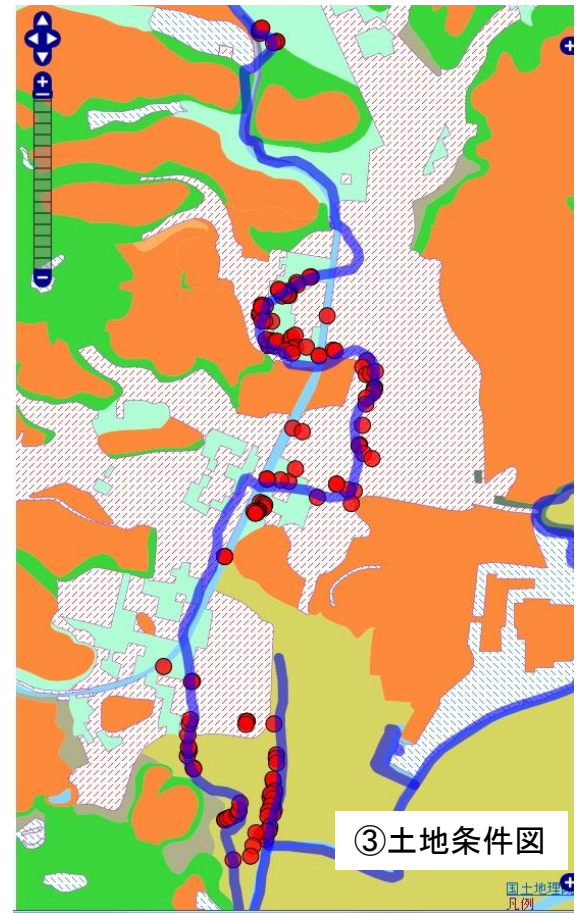
上熊本周辺の土地の履歴と被害

井芹川は上熊本周辺の氾濫平野を蛇行し、花岡山東側を流下し、坪井川に合流する流路であった。旧版地形図で確認したところこの地域は田用地であり、現在は造成され宅地化されている(③土地条件図)。この造成盛土の圧縮による杭基礎構造物周辺の沈下に加え、旧河道部では、液状化による沈下の増大が生じた可能性もあり、地盤特性と被害の状況の対比が必要である。
