平成28年熊本地震 液状化被害

平成28年熊本地震による熊本平野で生じた液状化とその被害について(その2)(速報)

村上哲(福岡大学)
石蔵良平(九州大学)

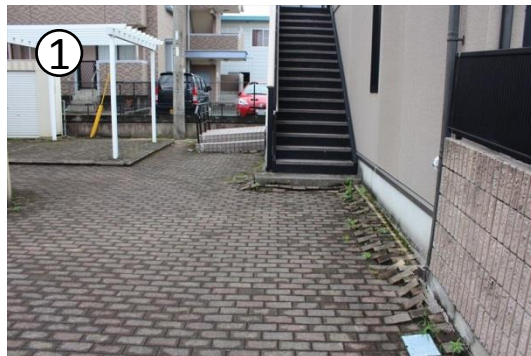
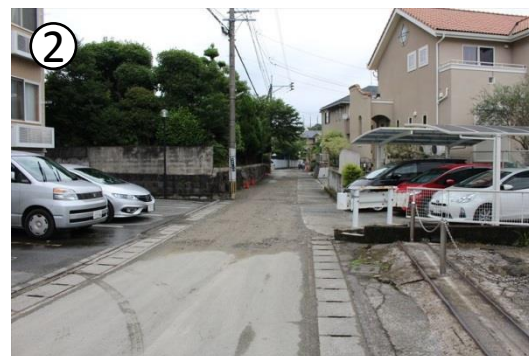
現地調査時には噴砂は確認できなかったものの、一部の地区で液状化による被害と思われる建物周りの沈下が確認された。①は、旧版地形図では水田に位置するが、治水地形分類図では旧河道に位置する。

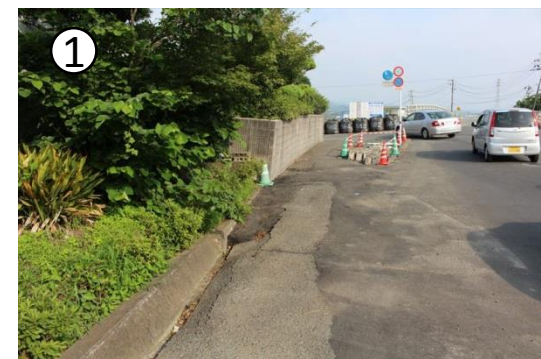
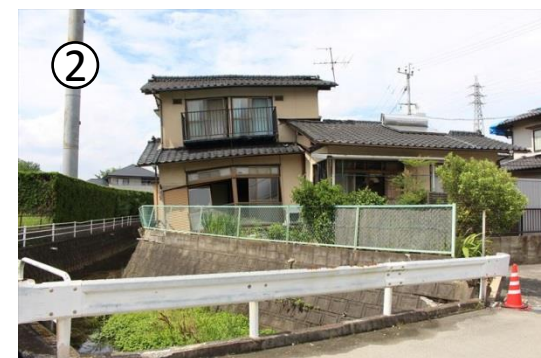
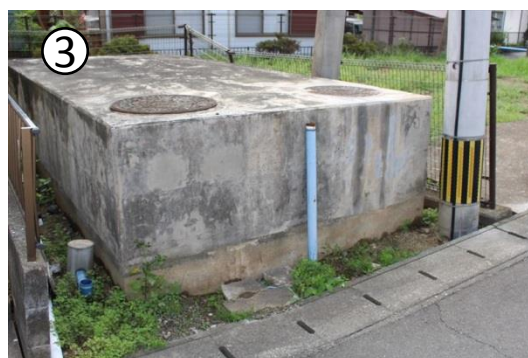
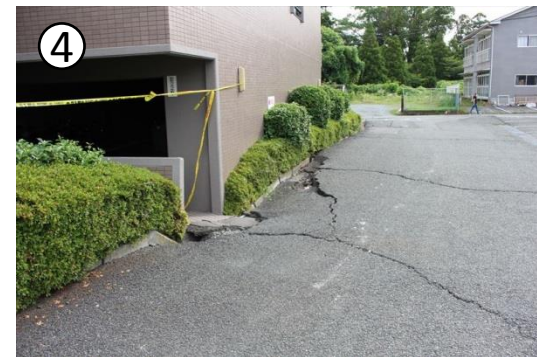
地盤変状による宅地や構造物の被害が顕著な地区である。大きな被害は本震で生じたとのことである。噴砂は確認できなかったが、被害の状況も液状化によるものと共通点が多く、③のように貯水槽の浮き上がりも生じている (Google Street Viewで確認済み)。被害の多くは水路の護岸の倒壊や腹みだしにより、生じているものが多い。

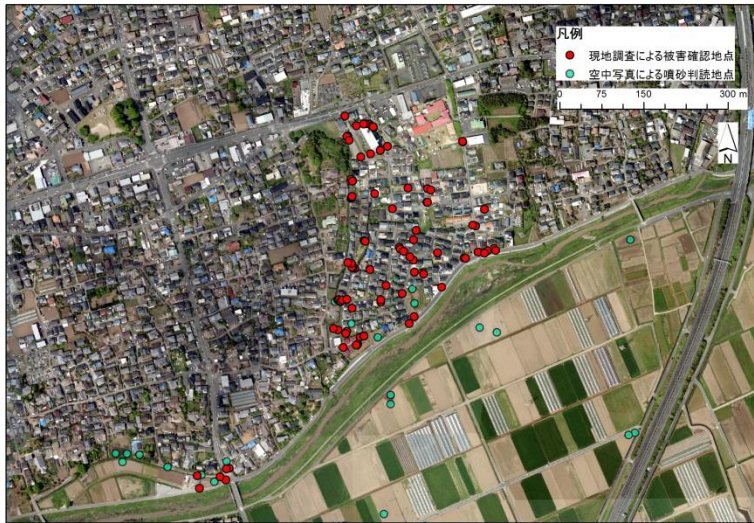
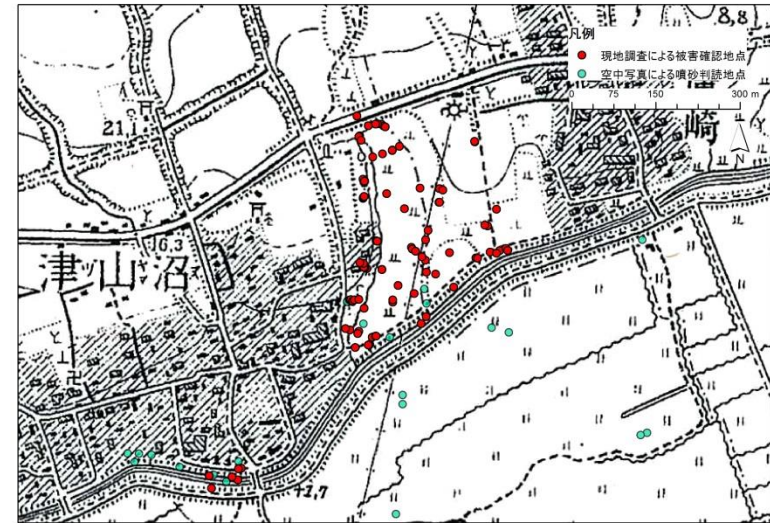
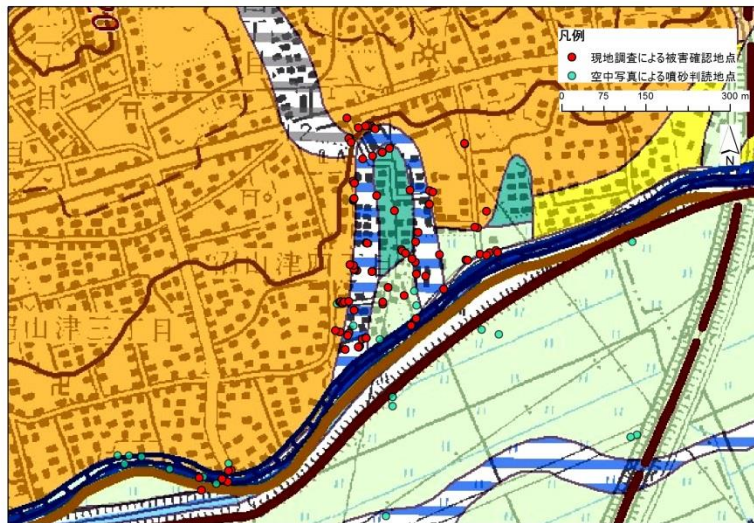
現地調査による被害地点や空中写真による噴砂判読地点は、旧版地形図および治水地形分類図と重ね合わせると、その多くが、旧河道部に位置することが分かる。また、旧版地形図では、この地区は湿田であったことが分かる。彎曲した旧河道がある湿田を埋め立て造成した宅地であると思われる。当該地区は湧水も豊富であるが地下30mに挿入した管より自噴しているとのことなので、直接的には湧水が液状化に与えた影響は小さいものと思われるが、帯水層構造も含め地盤調査が必要である。

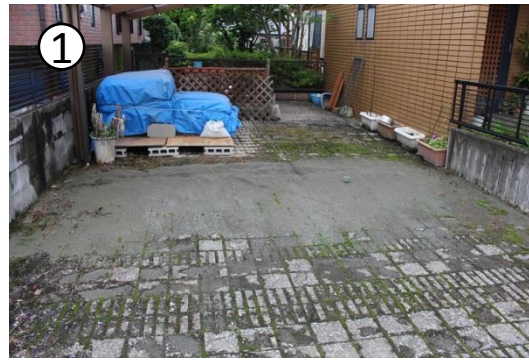
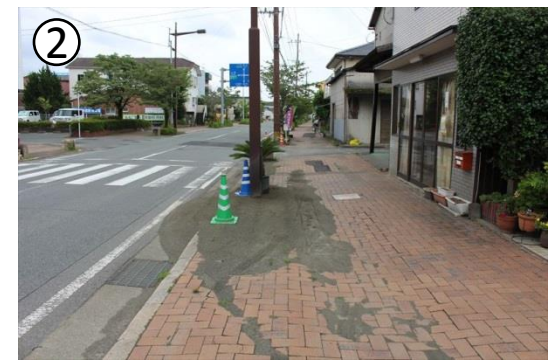
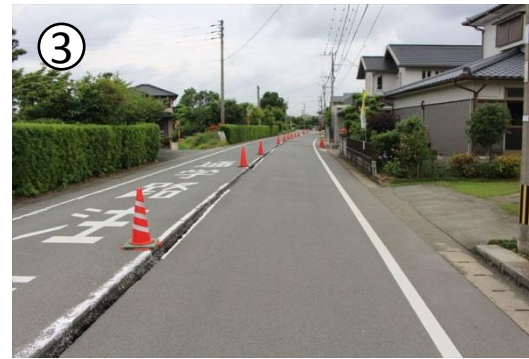
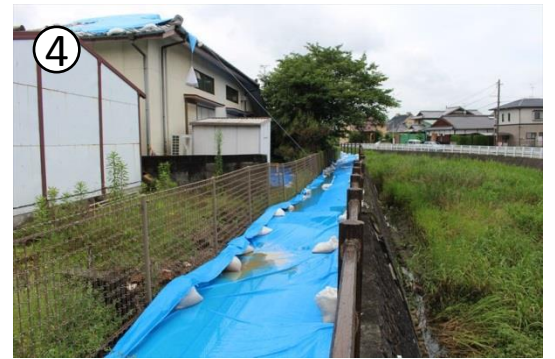
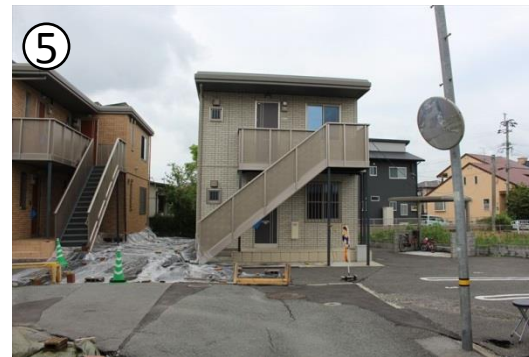
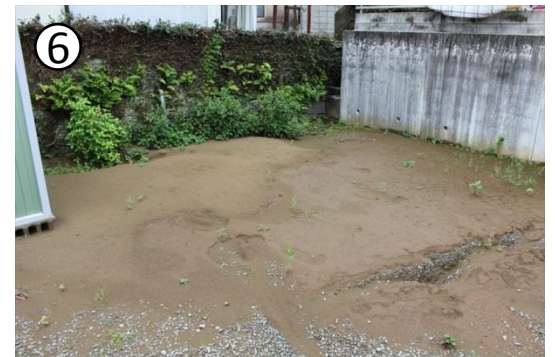
富合町杉島と川尻の境界に位置する水路(洪水調整池?)の両岸において、噴砂が確認された。護岸の変位による側方流動やすべり破壊、それに起因したインフラや建物の被害が生じている。

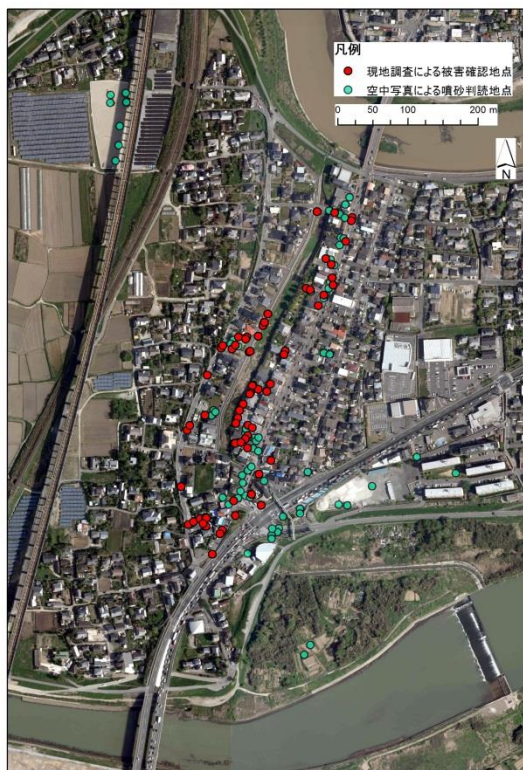
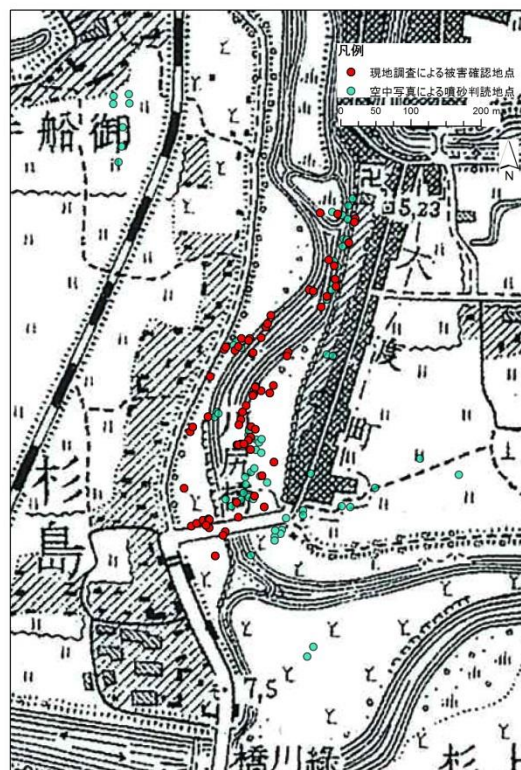
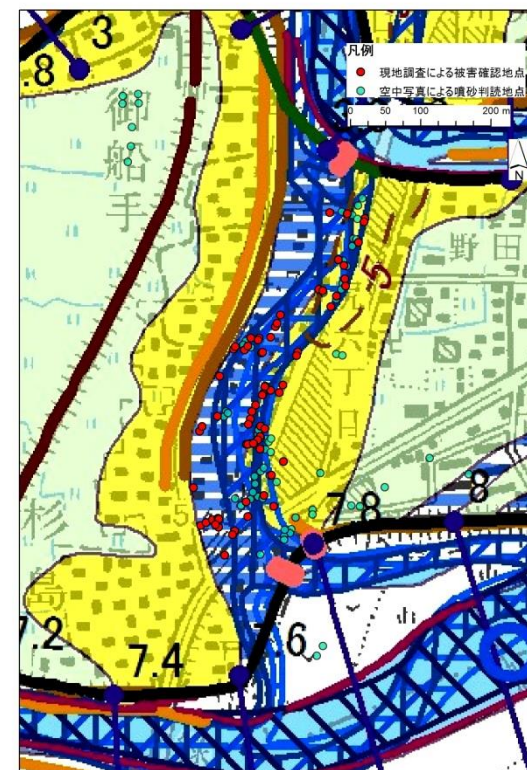
旧版地形図および治水地形分類図と重ね合わせると、現地調査による被害地点や空中写真による噴砂判読地点は一部は自然堤防に存在するものの、大部分は旧河道部である。このことから、旧河道部を埋め立てた地盤で被害が生じたと思われる。前ページで示した噴砂の色が灰色だけでなく、黄土色もあり、埋め立て土も単一でない可能性がある。詳細な地盤調査が必要であると思われる。

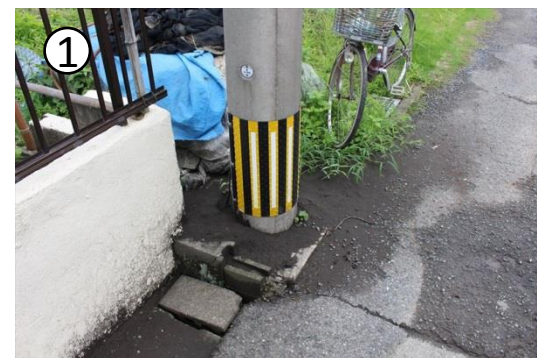
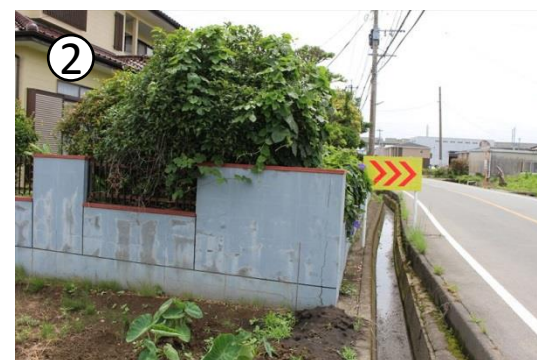
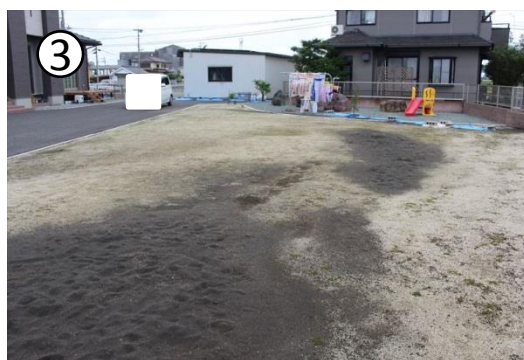
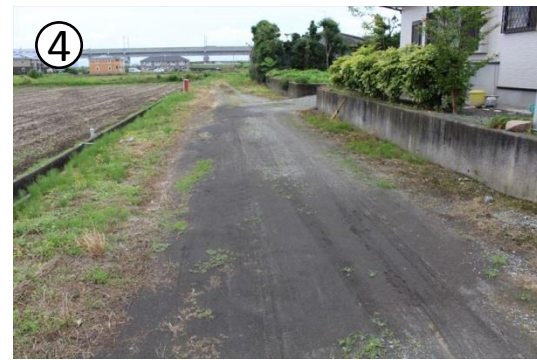
空中写真による噴砂は広範囲で生じている地域である。現地にて噴砂が確認されるものの、広範囲であるにも関わらず、液状化による大きな被害は確認されなかった。

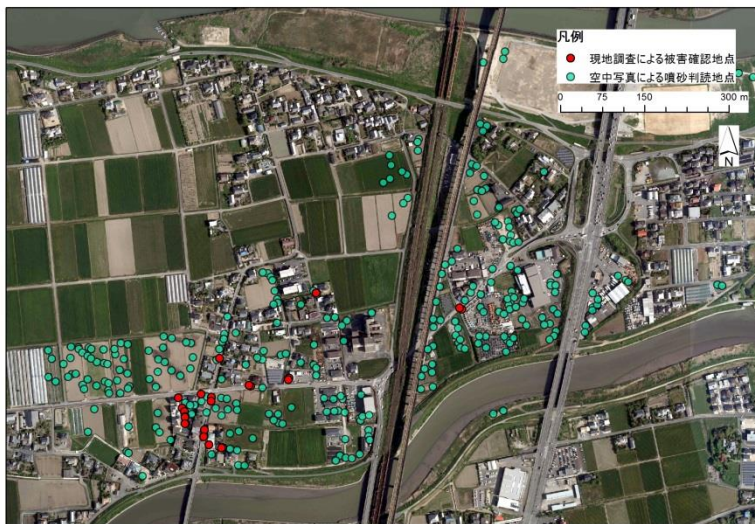
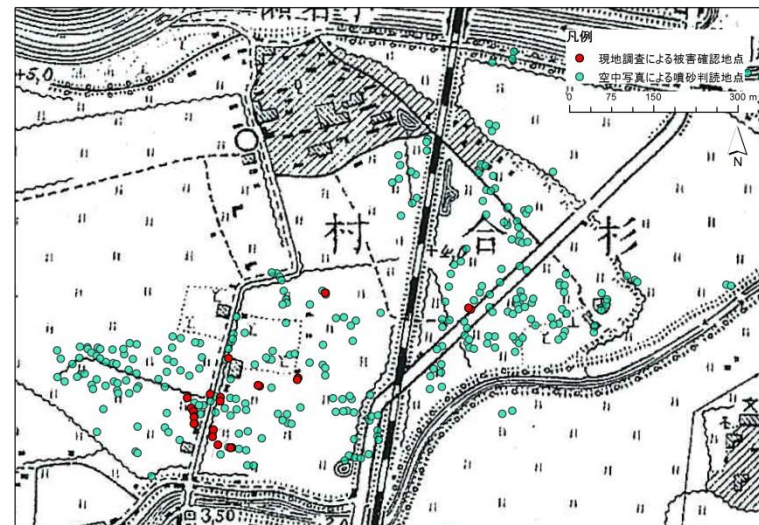
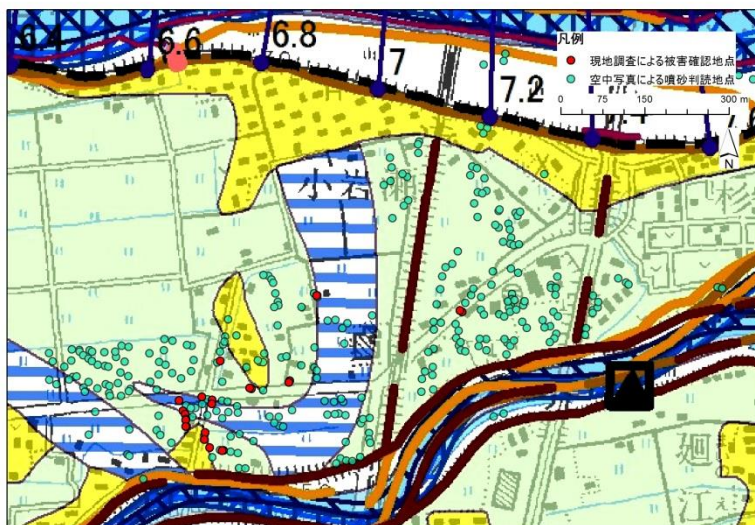
旧版地形図および治水地形分類図と重ね合わせると、現地調査による被害地点や空中写真による噴砂判読地点は、氾濫平野、旧河道、自然堤防様々である。被害地点の多くは、旧河道部とその近傍に集中している特徴がある。なお、旧版地形図からは旧河道部とは判断できないが、多くは水田だったことが分かる。当該地域は軟弱地盤でもあり、建物構築においては何らかの地盤対策を行っている可能性があり、それが液状化に対しても効果があった可能性がある。

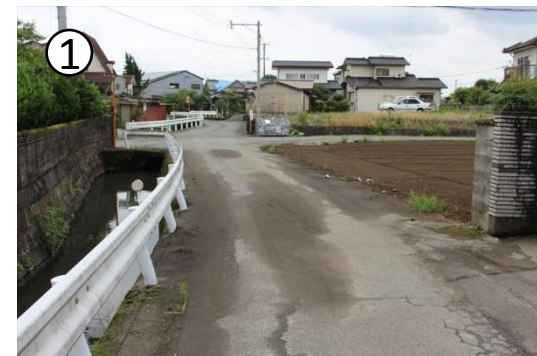
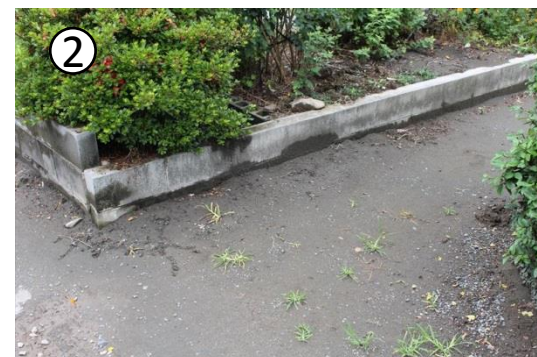
空中写真による噴砂は広範囲で生じている地域である。現地にも噴砂が確認されるものの、液状化による大きな被害は確認されなかった。

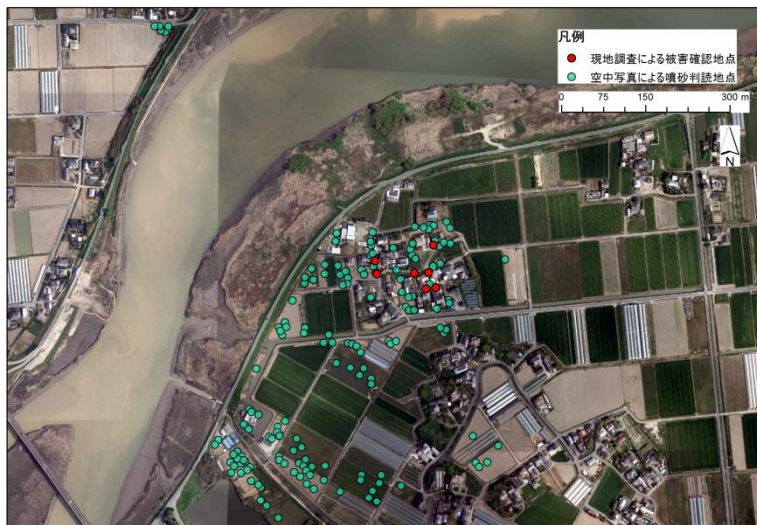
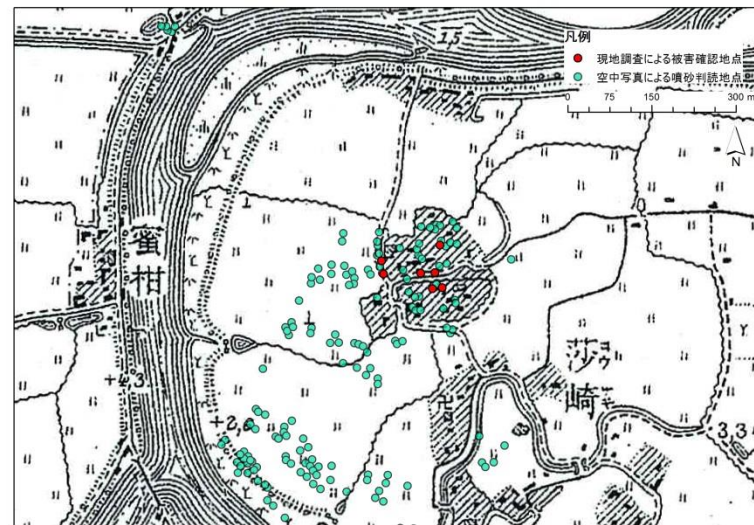
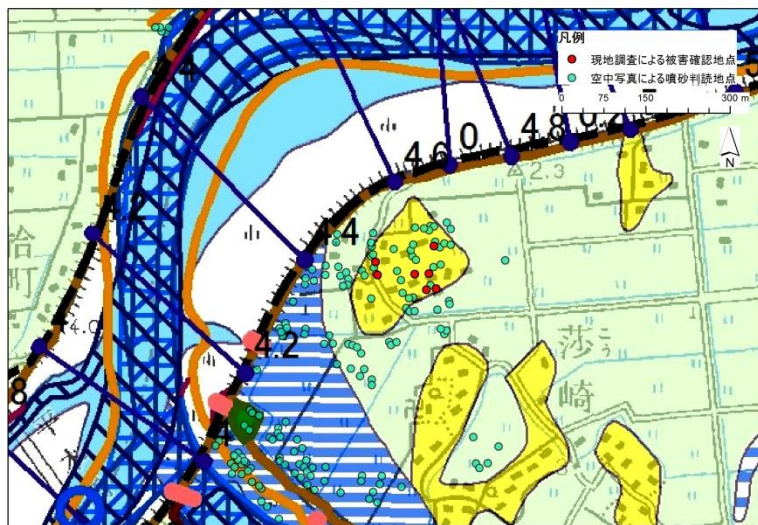
旧版地形図および治水地形分類図と重ね合わせると、現地調査による被害地点や空中写真による噴砂判読地点は、氾濫平野、旧河道、自然堤防様々である。現地における確認地点は、水路跡のようでもあるが、この縮尺の地図でははっきりとは確認できない。当該地域は軟弱地盤でもあり、建物構築においては何らかの地盤対策を行っている可能性があり、それが液状化に対しても効果があった可能性も考えられる。

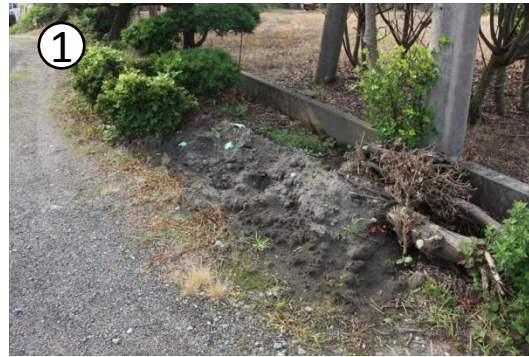
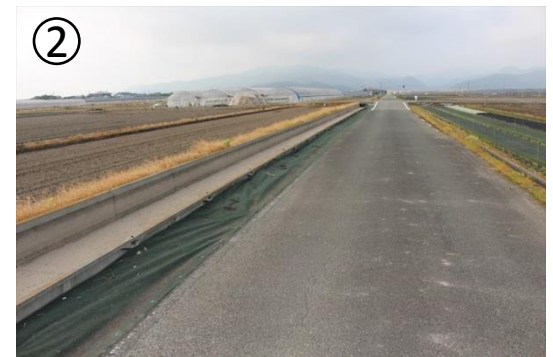
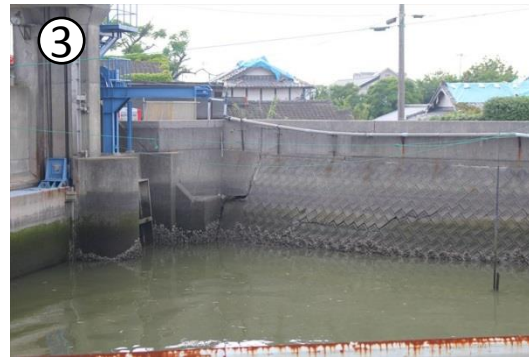
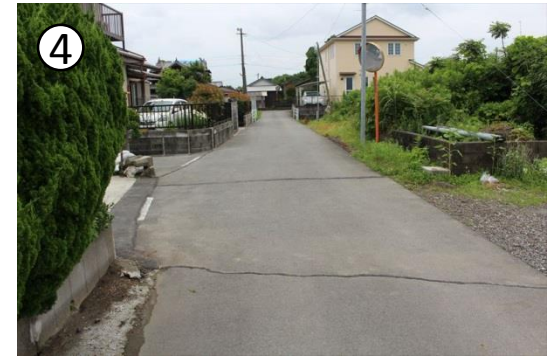
緑川河口部においては、顕著な液状化被害は確認されなかったものの、熊本市南区学科①と宇土市直築④では噴砂が確認された。地域の住民の話では、本震で液状化したとのことである。空中写真では多数の液状化の痕跡が確認できたが、現在は耕作されその跡は残っていないものの、噴砂跡が判読できたエリアでは、沈下が生じていた(②)。また、水門付近の護岸も亀裂が生じたり、護岸の裏込め土が圧縮沈下していることが確認された(③)。

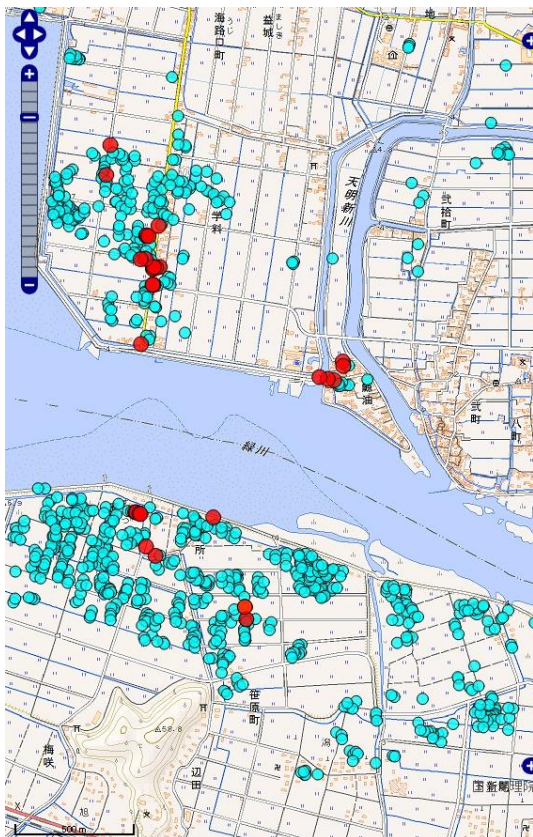
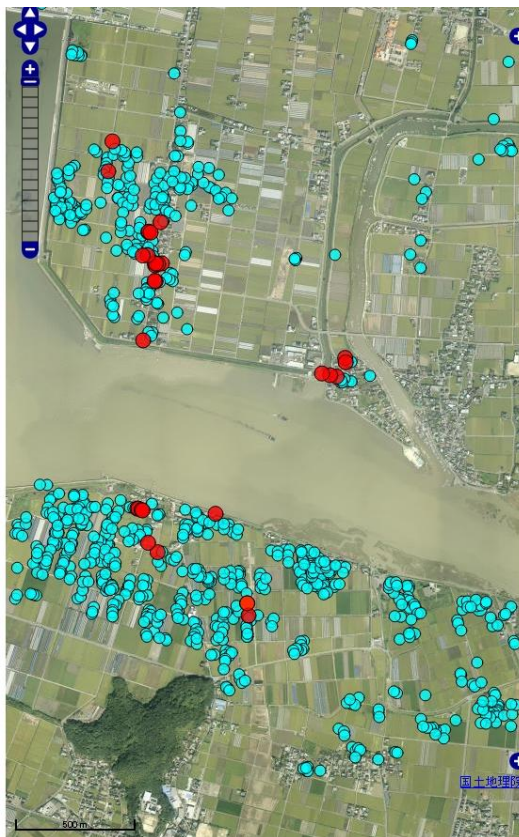
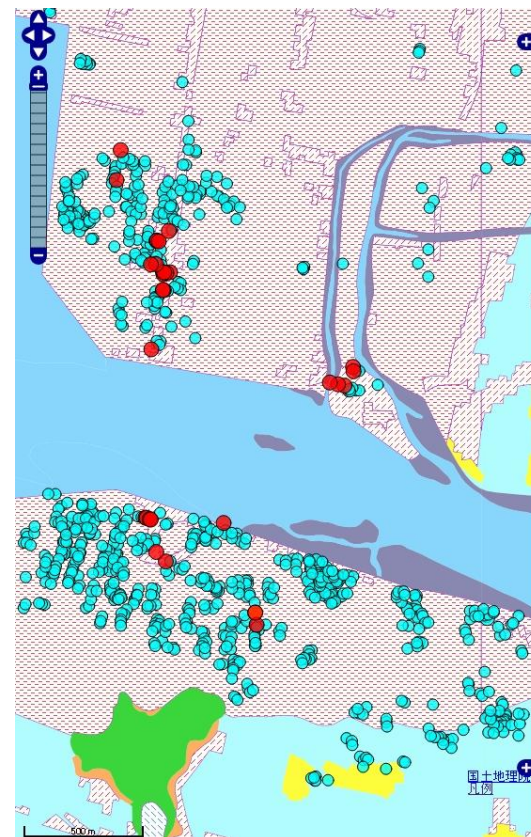
この地域の大部分が干拓地である。空中写真による液状化噴砂の判読エリアは広範囲に及んでいるものの宅地の被害はあまり見られない。これは地盤がもともと軟弱な地盤であり、建物構築においては何らかの地盤対策を行っている可能性がある。この対策が液状化に対しても効果があった可能性も考えられる。しかしながら、広範囲にて沈下が生じていることが考えられるため、対象地域の地盤高の変化も今後監視する必要がある。
