熊本地震による宅地地盤災害

村上哲(福岡大学)

JGS熊本地震調査団：液状化班調査

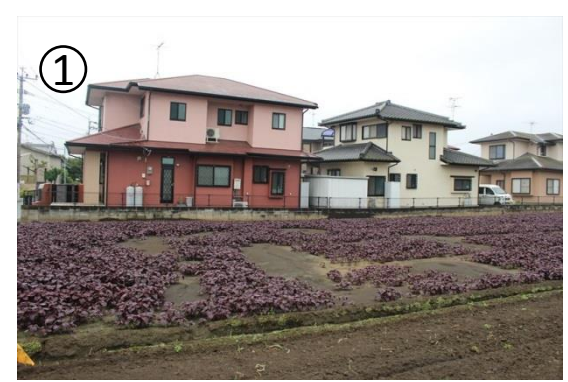
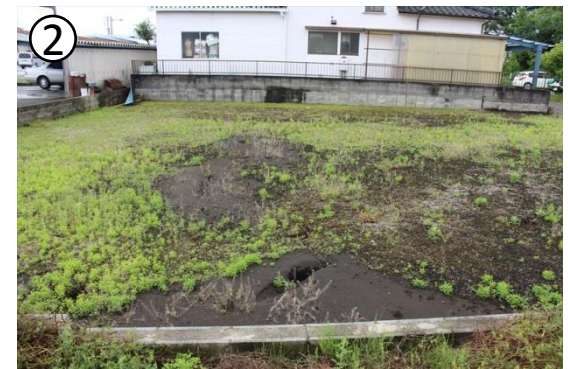
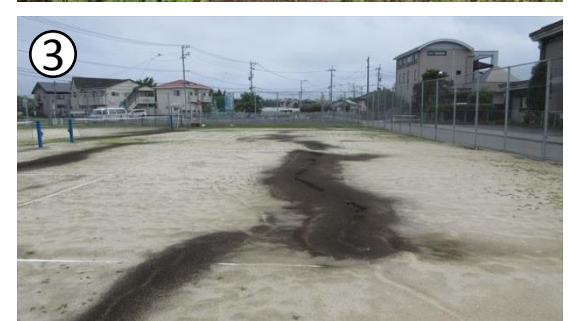
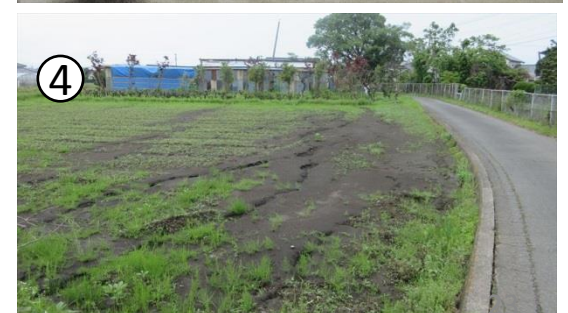
■土河原地区、砂原・孫代地区(熊本市南区)

液状化による建物の傾き、沈下、建物周りの沈下被害、および農地における埋設管の破損等が生じている。噴砂地点も多数存在し、黒色の火山灰質砂と思われる。前震で液状化し、本震でさらに液状化被害が拡大したとのことである。液状化が確認された地点は自然堤防の地形区分に相当するが、被害が大きい地区はホットスポット的に生じていることから、地形だけでなく地盤の違いが影響したと思われる。

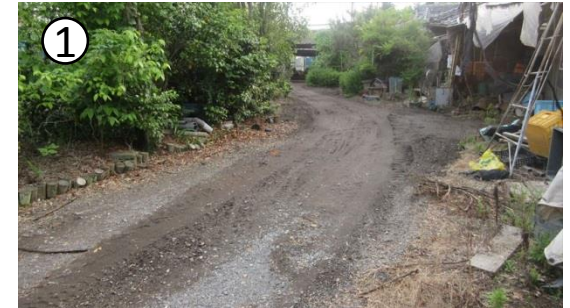
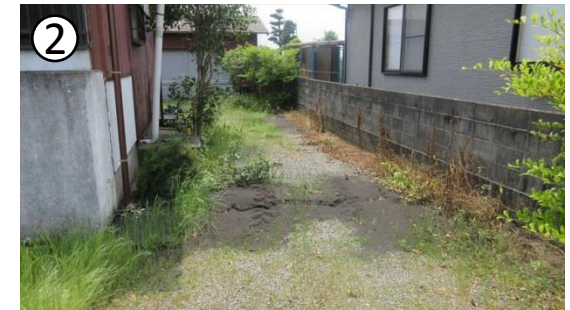
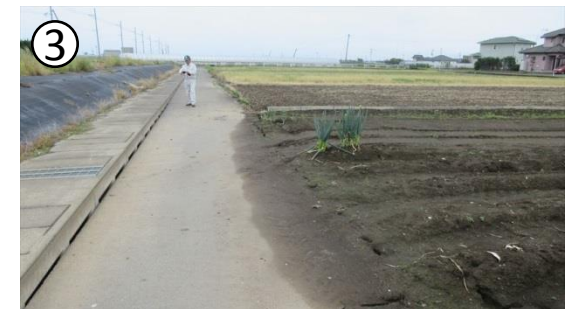
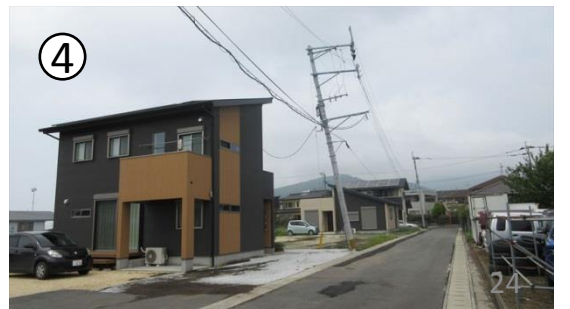
■城山薬師・城山半田地区、中島地区 (熊本市西区)

液状化による建物の傾き、沈下、建物周りの沈下被害、および農地における埋設管の破損や用水路の浮き上がり、破損等が生じている。噴砂地点も多数存在し、黒色の火山灰質砂と思われる。本震で液状化被害が生じたとのことである。液状化が確認された地点は自然堤防あるいは氾濫平野の地形区分に相当するが、被害が大きい地区はホットスポット的に生じていることから、地形だけでなく地盤の違いが影響したと思われる。

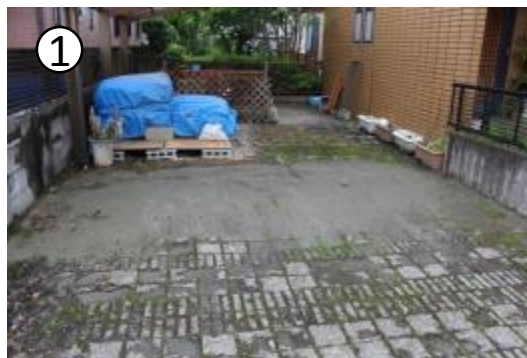
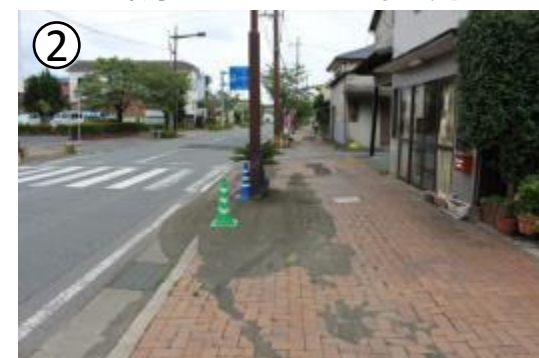
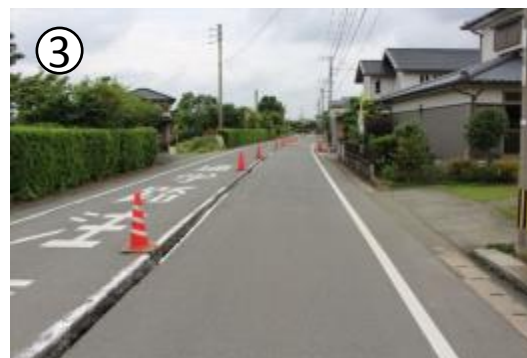
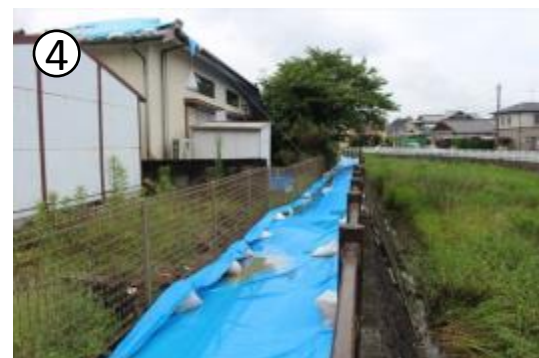
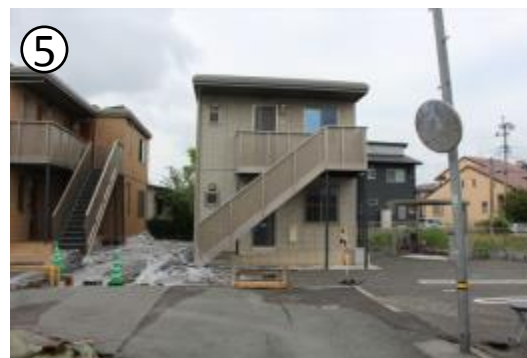
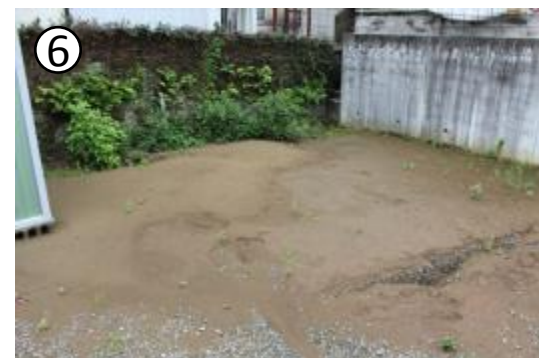
■富合・川尻地区(熊本市南区富合町杉島、川尻6丁目)

富合町杉島と川尻の境界に位置する水路(洪水調整池?)の両岸において、噴砂が確認された。護岸の変位による側方流動やすべり破壊、それに起因したインフラや建物被害や被害が生じている。

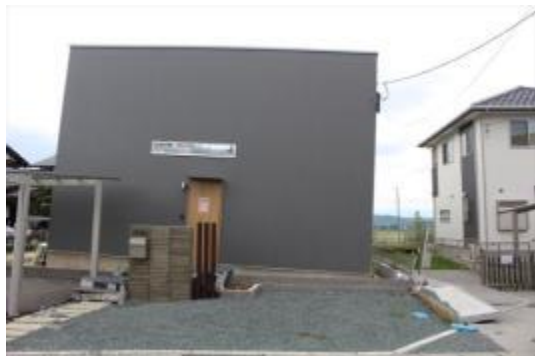
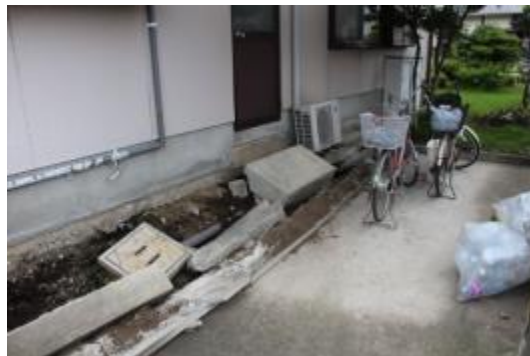
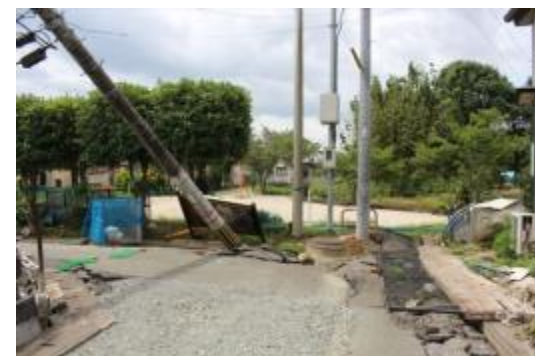
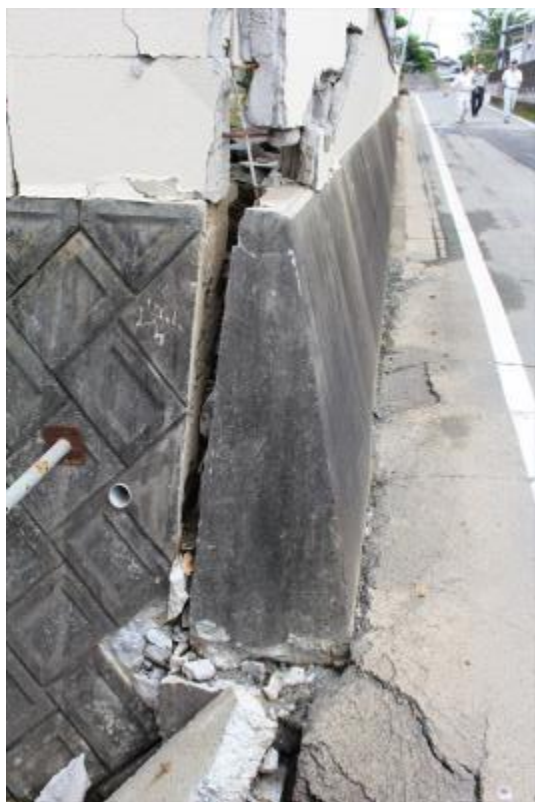
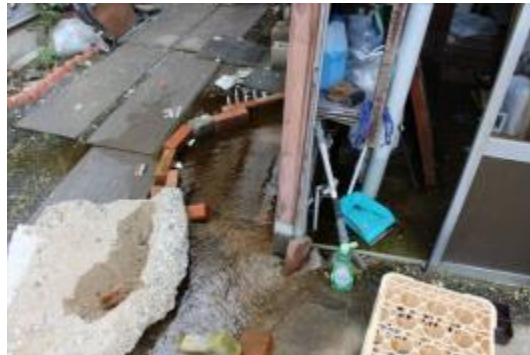
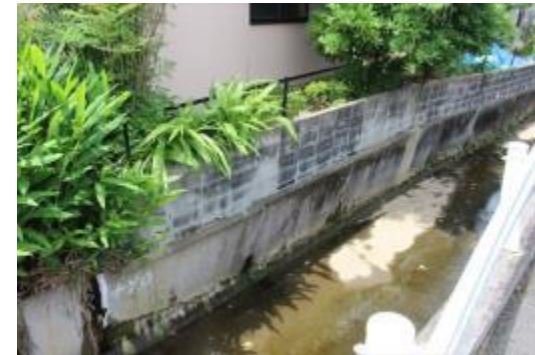
■ 福富・惣領地区の被害の状況

建物周りの沈下、建物の傾斜および不同沈下、擁壁や水路などの倒壊・破損、マンホールの浮き上がりや道路の凸凹、電柱の沈下・傾斜、井戸の破損など多様な被害が生じている。本調査では、明瞭な噴砂跡は確認できなかったが、自然地盤の液状化による被害と埋戻し土のそれとが混在しているように見受けられた。また、液状化に起因する被害だけでなく、粘性土やその他の土層による地盤変状が生じている可能性も否定できない。

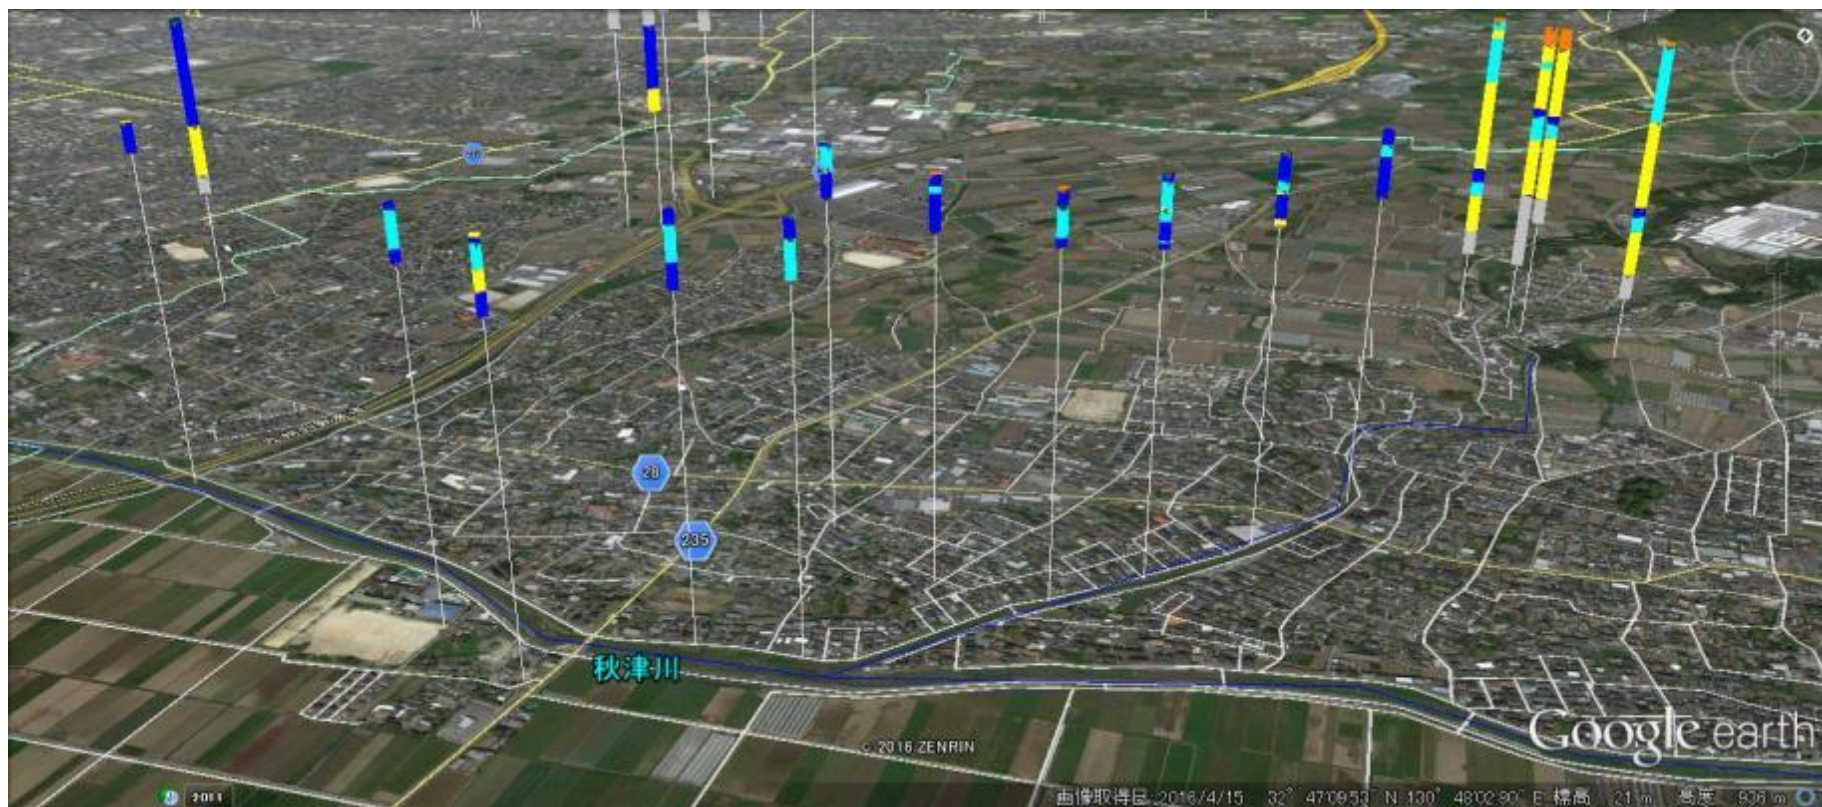
■福富・惣領地区(地盤特性)

当該地域の地盤情報は希薄であり、限られた情報での判断となるが、旧湿田地域における表層地盤はおよそ深度7~10mまでは軟弱な粘性土層である。この粘性土層は、鋭敏な粘性土という観察記録があり、粘性土層が地震による繰返しせん断により強度・剛性が低下することによって、建物や宅地に影響を及ぼした可能性が考えられる。10m以深の地盤特性は不明であるが、液状化が生じたとすれば表層の埋土層や埋戻し土の液状化の可能性が高いと考えられる。

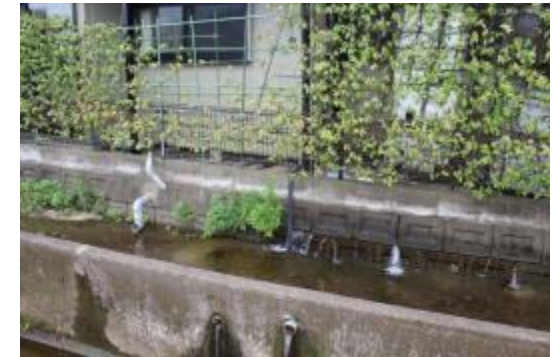
この自噴管および地区の排水路が長年の利用で損傷を受けていれば、**表層地盤への漏水浸透が生じ、表層の不圧地下水の水位を押し上げてた可能性がある**。表層地盤の地下水水位が上昇することは、造成地盤の安定性の立場からするとマイナス要因である。加えて、前震により排水施設の損傷や自噴管の損傷に加え、孔壁と管の間に隙間が生じていれば、表層地盤への地下水浸透はさらに増していたことも考えられる。

埋設管の損傷によってブロック擁壁の隙間から排水される水

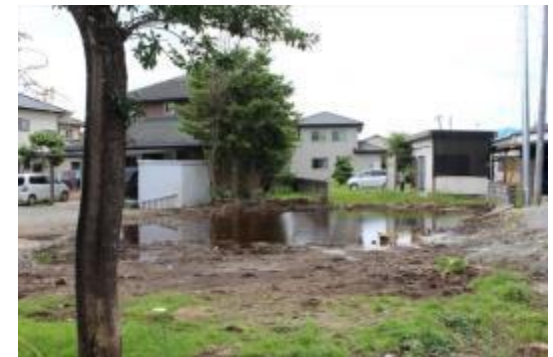
排水施設の損傷により地表面にできた水たまり

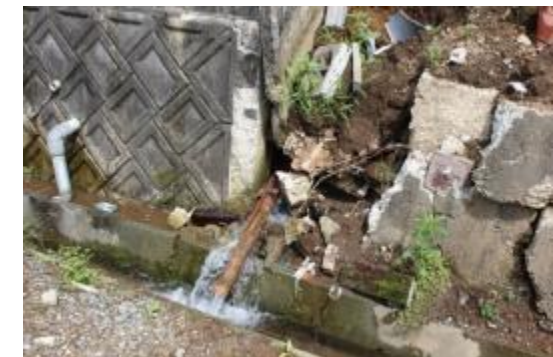
損傷した擁壁より噴出する水 43

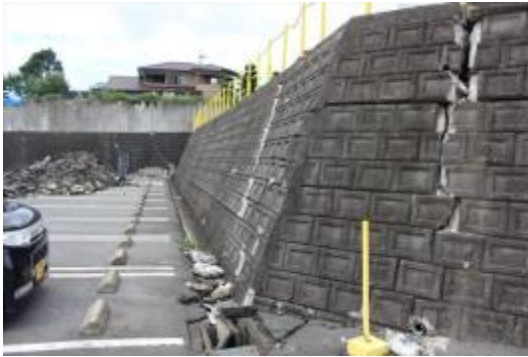
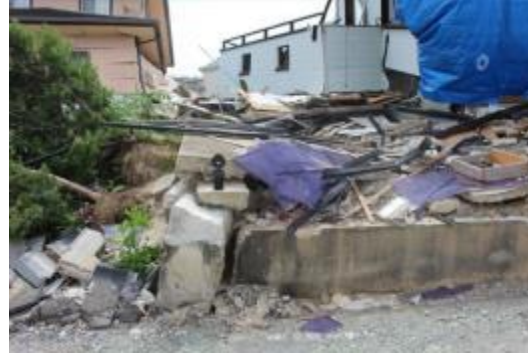
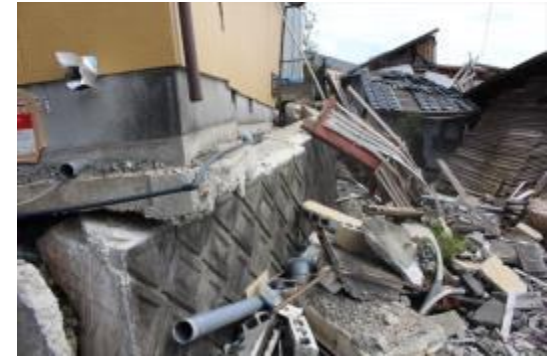
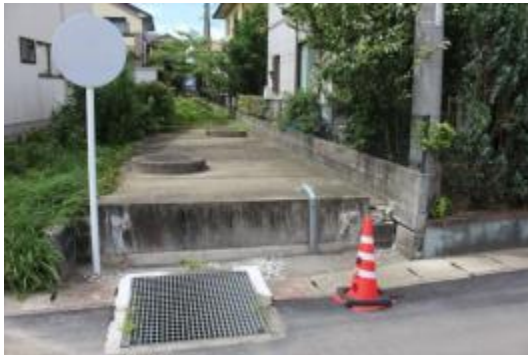
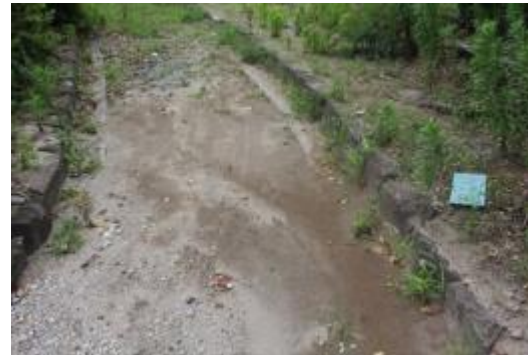
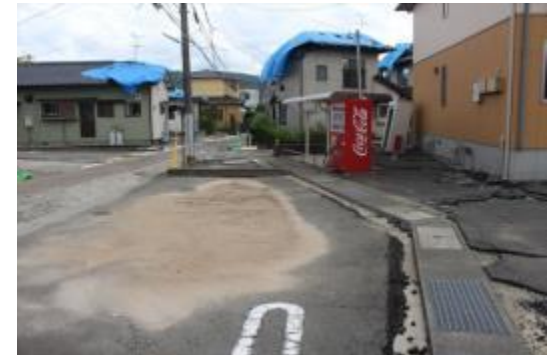
建物周りの沈下、建物の傾斜および不同沈下、擁壁や水路などの倒壊・破損、道路の凸凹、電柱の沈下・傾斜など多様な被害が生じている。本調査では、(後述する)水部埋め立て地と低地部では噴砂らしき砂が確認できた。なお一部では下水道埋設などでの埋戻し土が液状化したと思われる。また、液状化に起因する被害だけでなく、**宅地地盤の変状、とりわけ、擁壁等壁体構造物が、基礎地盤の支持力不足によるめり込みと損傷により大きく地盤変位が生じ、建物被害を甚大化させた様子が見え**た。場所によっては、広い範囲にわたって地すべり的な滑動を生じている可能性もある。より詳細な調査が必要だと思われる。
