警固公園再整備事業

福岡市の警固公園リニューアル その後の効果は「動線の広がり」と「安全・安心」の向上が確認 都市環境デザイン会議福岡大会で紹介

特集 01 景観デザインによる安全安心まちづくり -警固公園のリニューアル-

福岡大学 工学部 教授 柴田 久

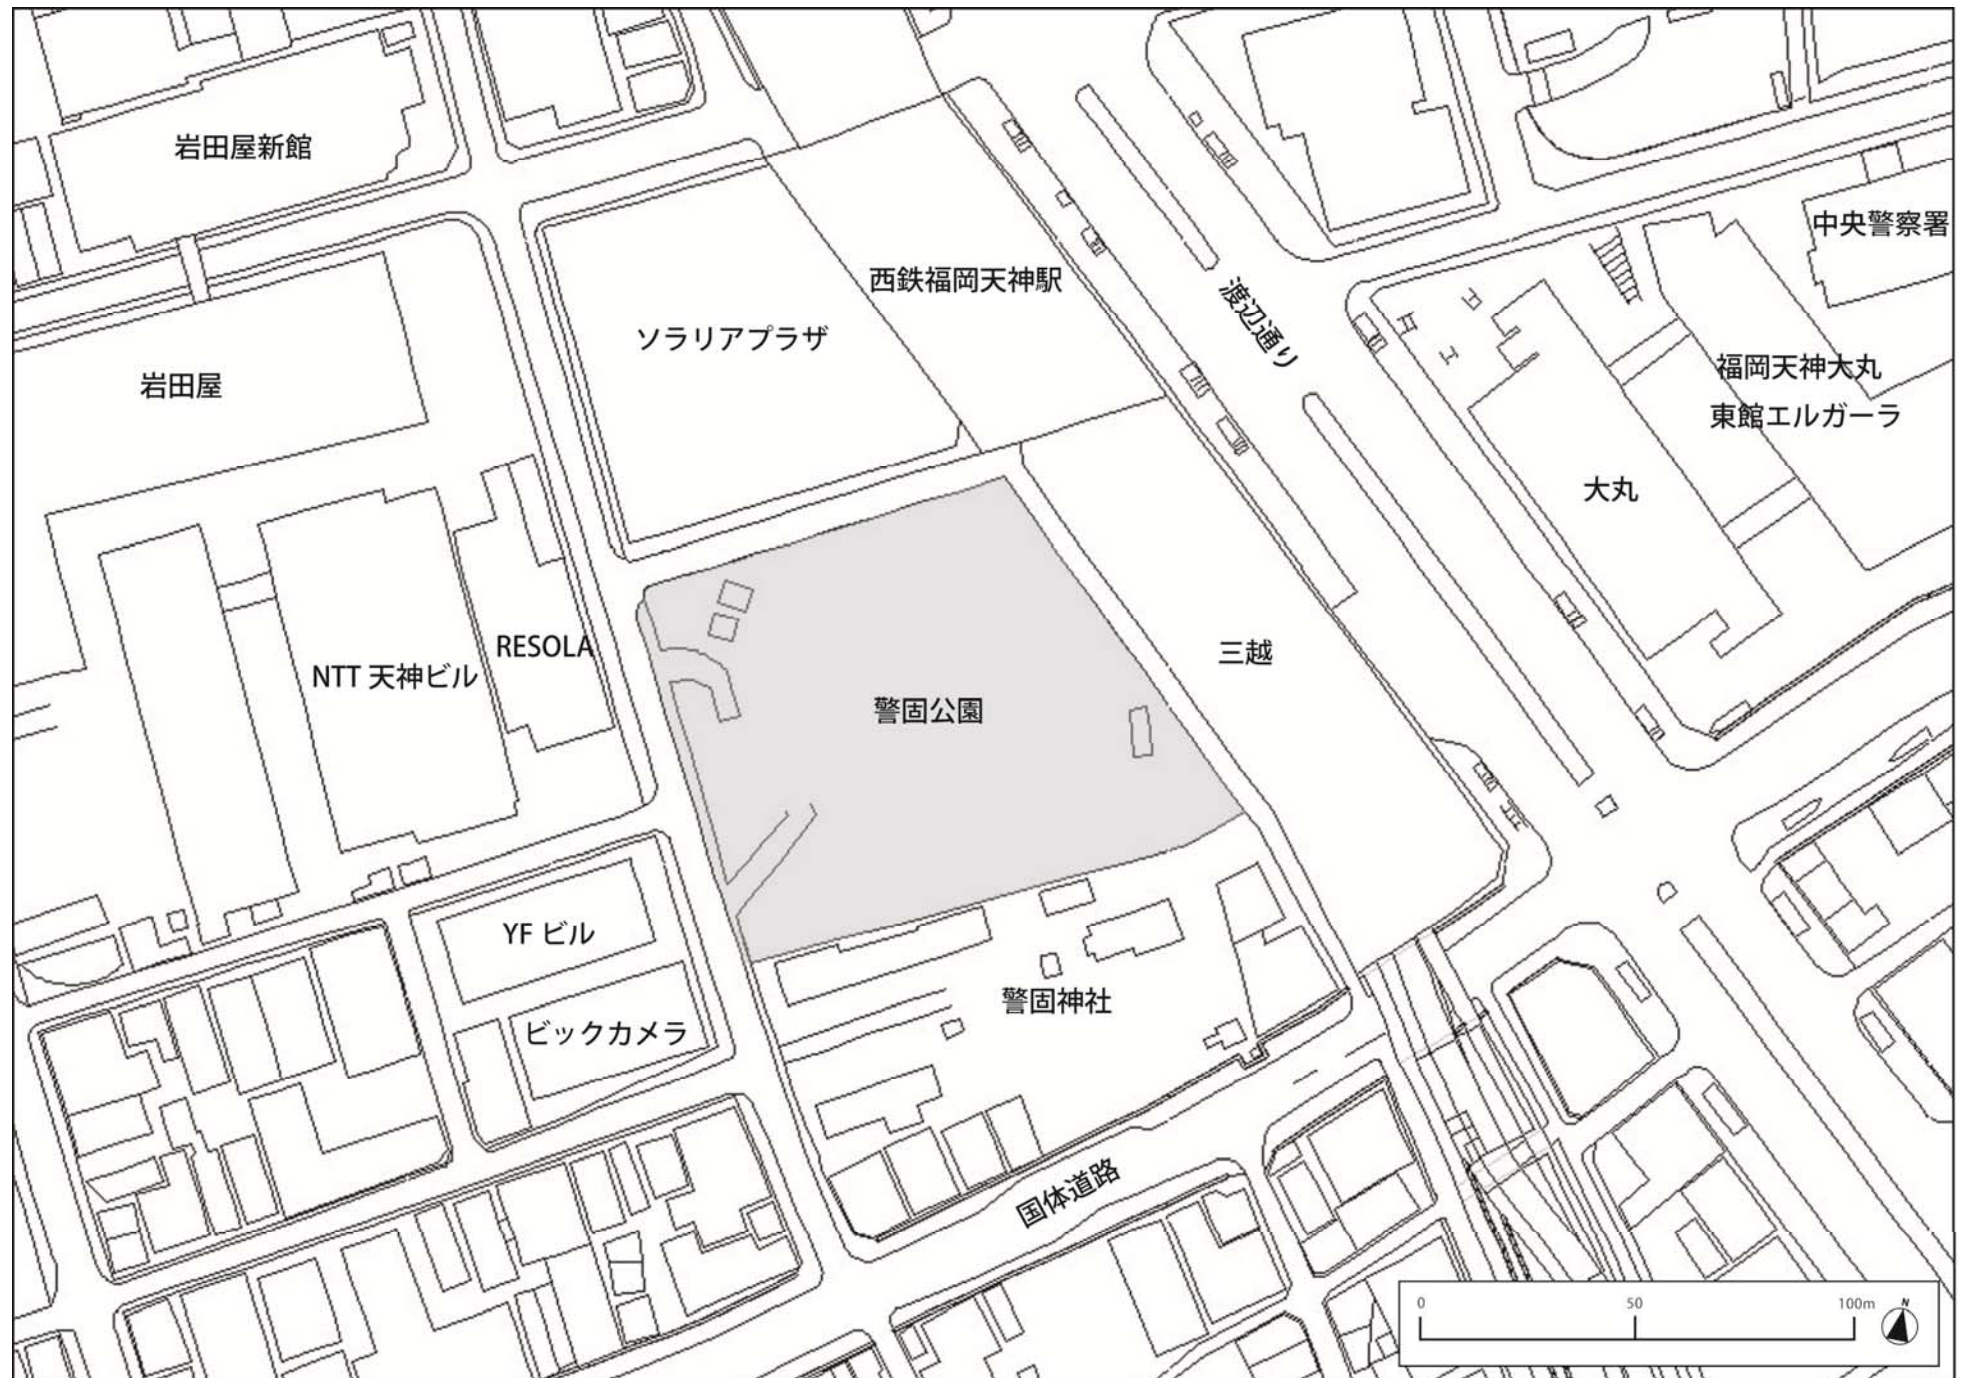
警固公園の立地環境

→警固公園は西鉄福岡天神駅や三越デパート、ソラリアプラザ、RESORA天神などの商業ビルに囲まれ、公園南側には警固神社が立地している

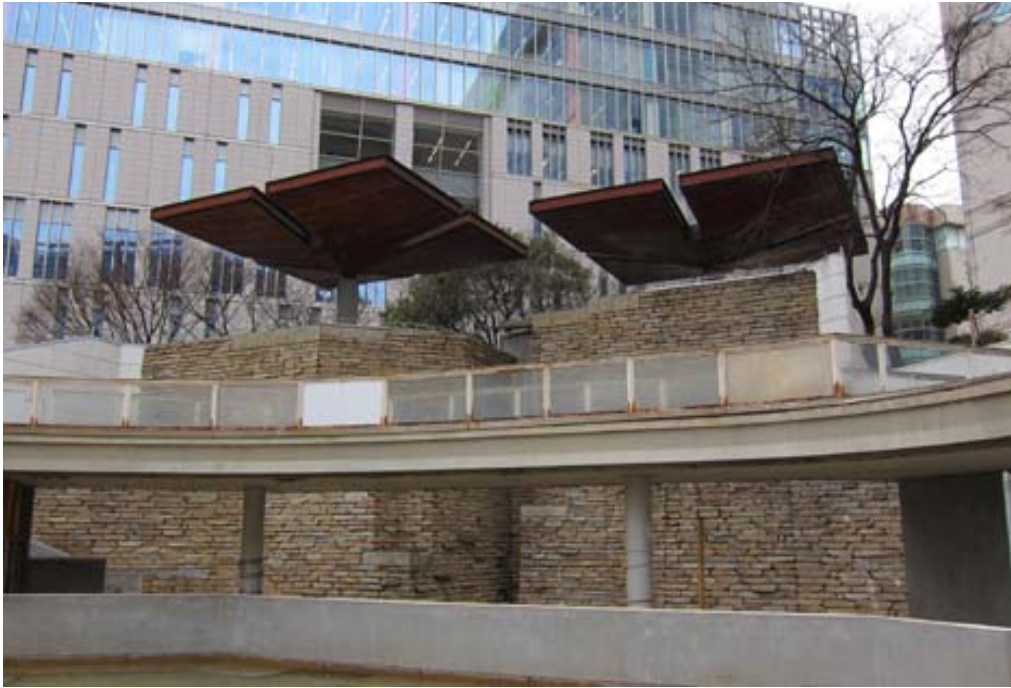
レイプ事件が発生し、立入禁止となっていた築山とウォーターデッキ

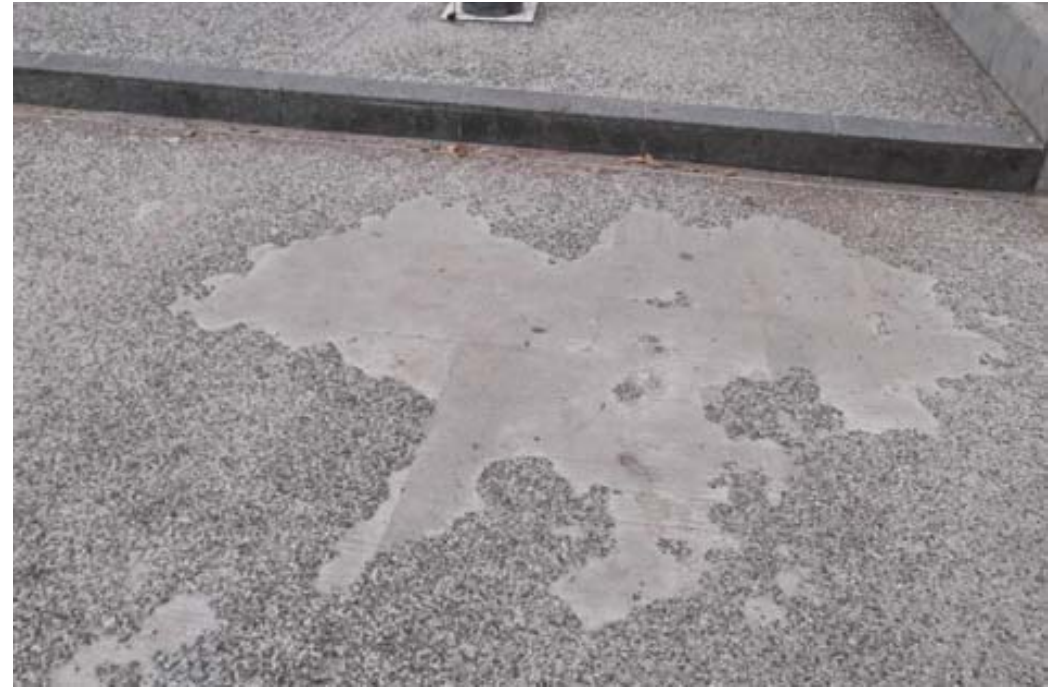
ピストバイクによる舗装面の破損

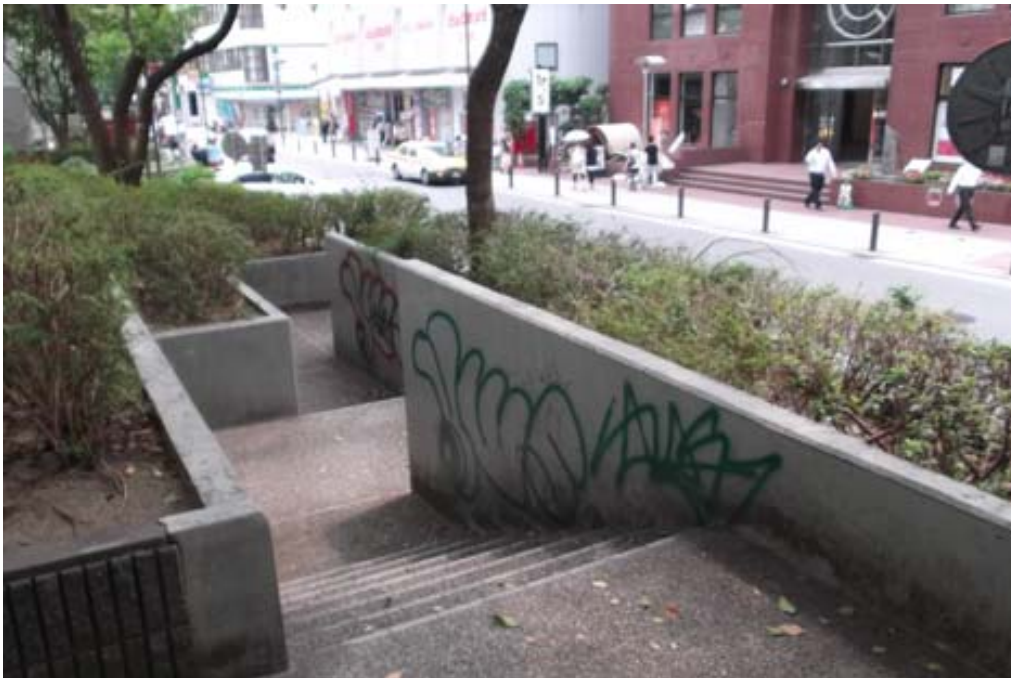
警固公園通り側通路の壁の落書き

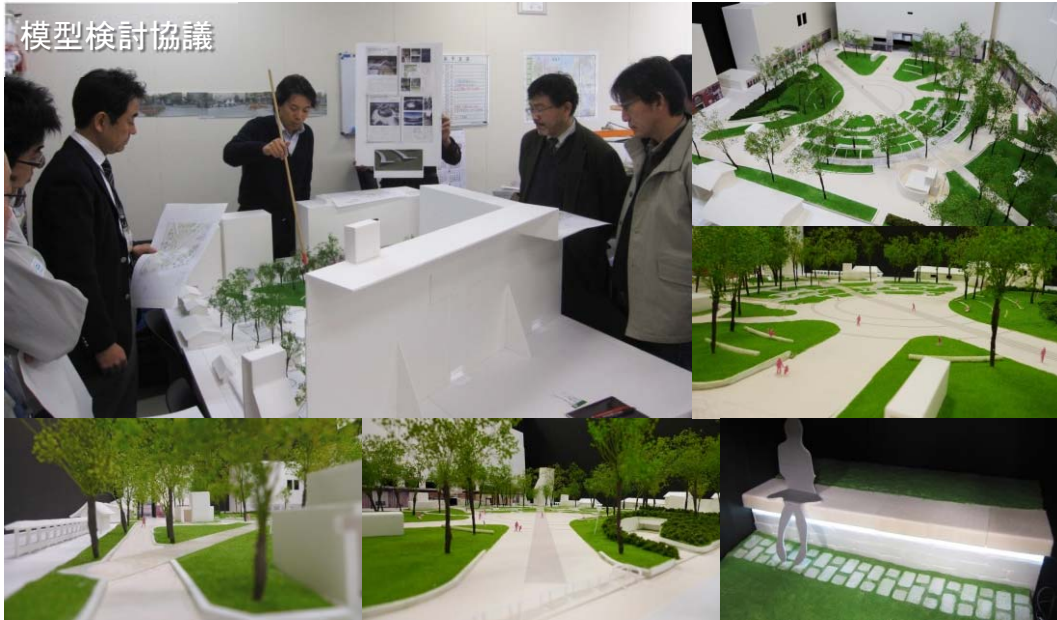
模型検討協議

→模型検討協議

再整備案の設計過程では、園内の各施設の配置、形状、周囲からの見え等を公園全体の1/100模型、細部の1/5模型等により検討・確認、関係者間のビジュアルな意識共有と合意形成が図られた。

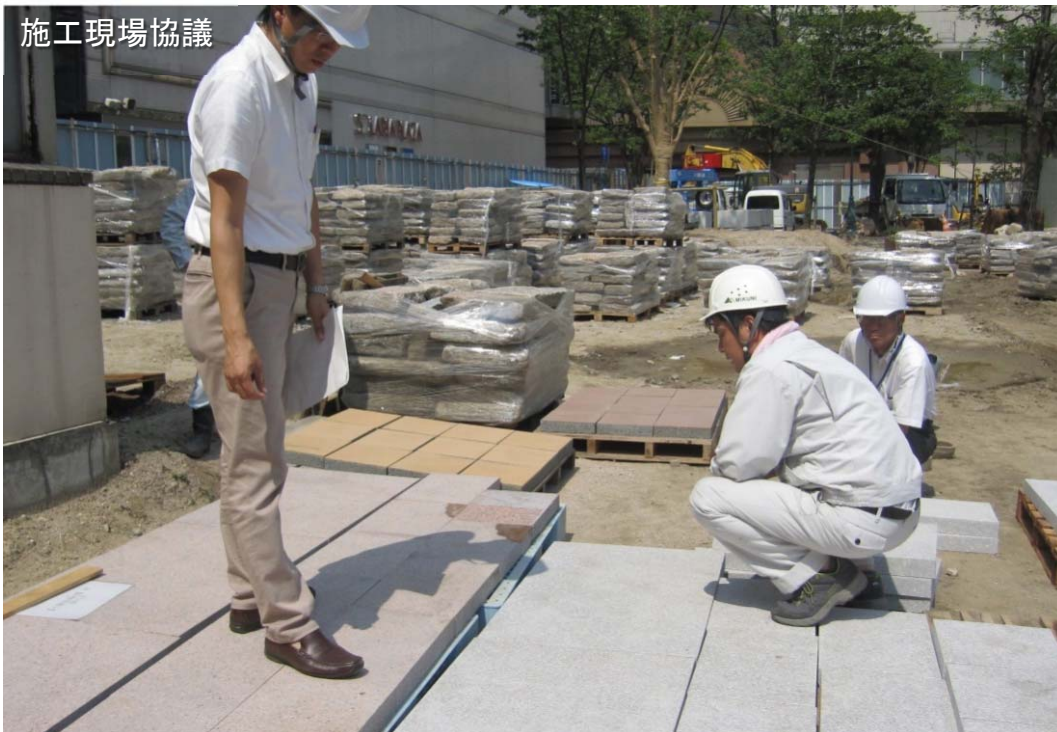
施工現場協議

→施工現場協議

ベンチや園内舗装などの石材や表面の仕上げなど、公園デザインに関わる細部の検討はできるかぎり施工現場にて行い、見直し作業を繰り返しながら確認・調整し、最終決定していった。

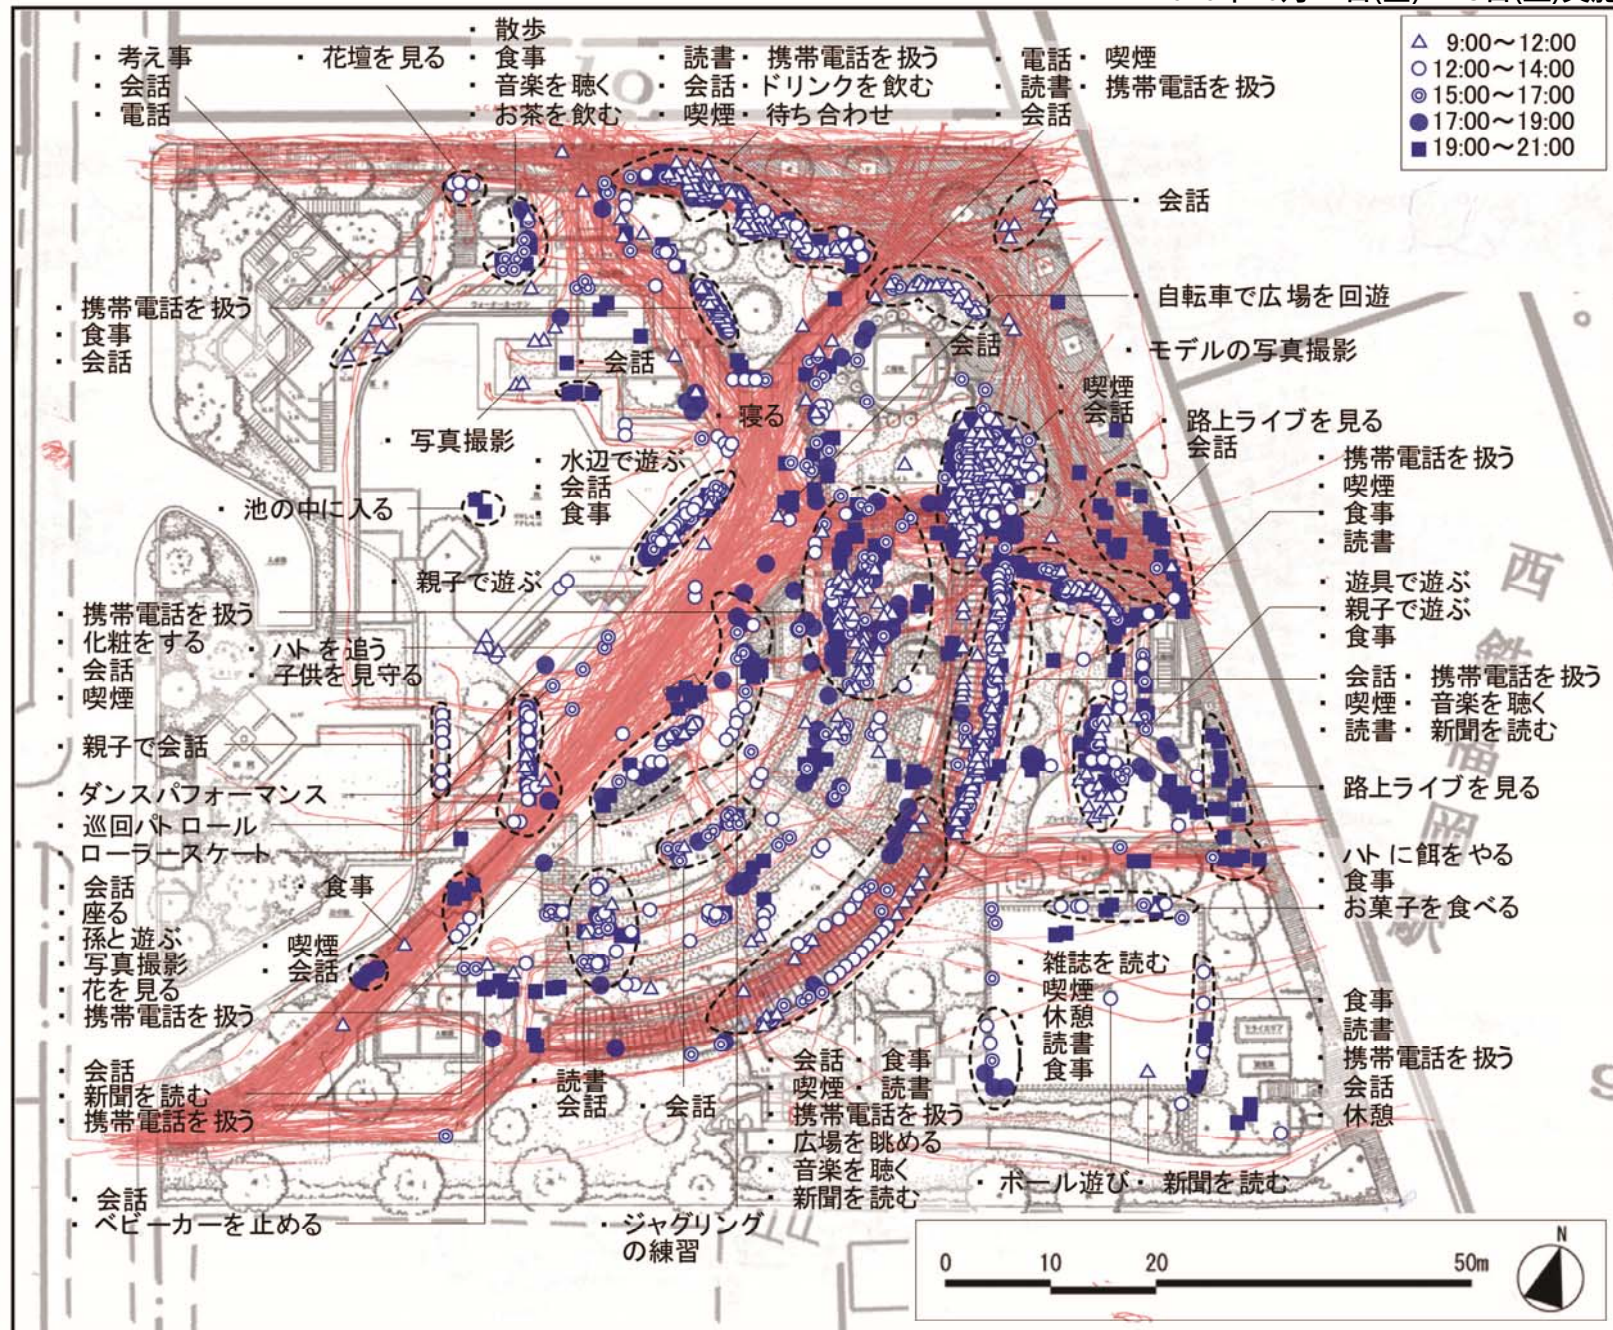
動線および利用実態調査結果

2010年10月22日(金)・23日(土)実施

【旧警固公園】

→旧公園では半円状の石段エリアや中央部に多くの動線や利用が見られる一方、死角の多い公園北西部の築山周辺や公園南側通路の人通りはほとんど見られない。
