景観まちづくり研究室  
Landscape Architecture and Community Design Laboratory  
SHIBATA Lab, Fukuoka University, Since 2005

# Project Report

## 警固公園再整備事業

所在地：福岡市中央区天神2丁目

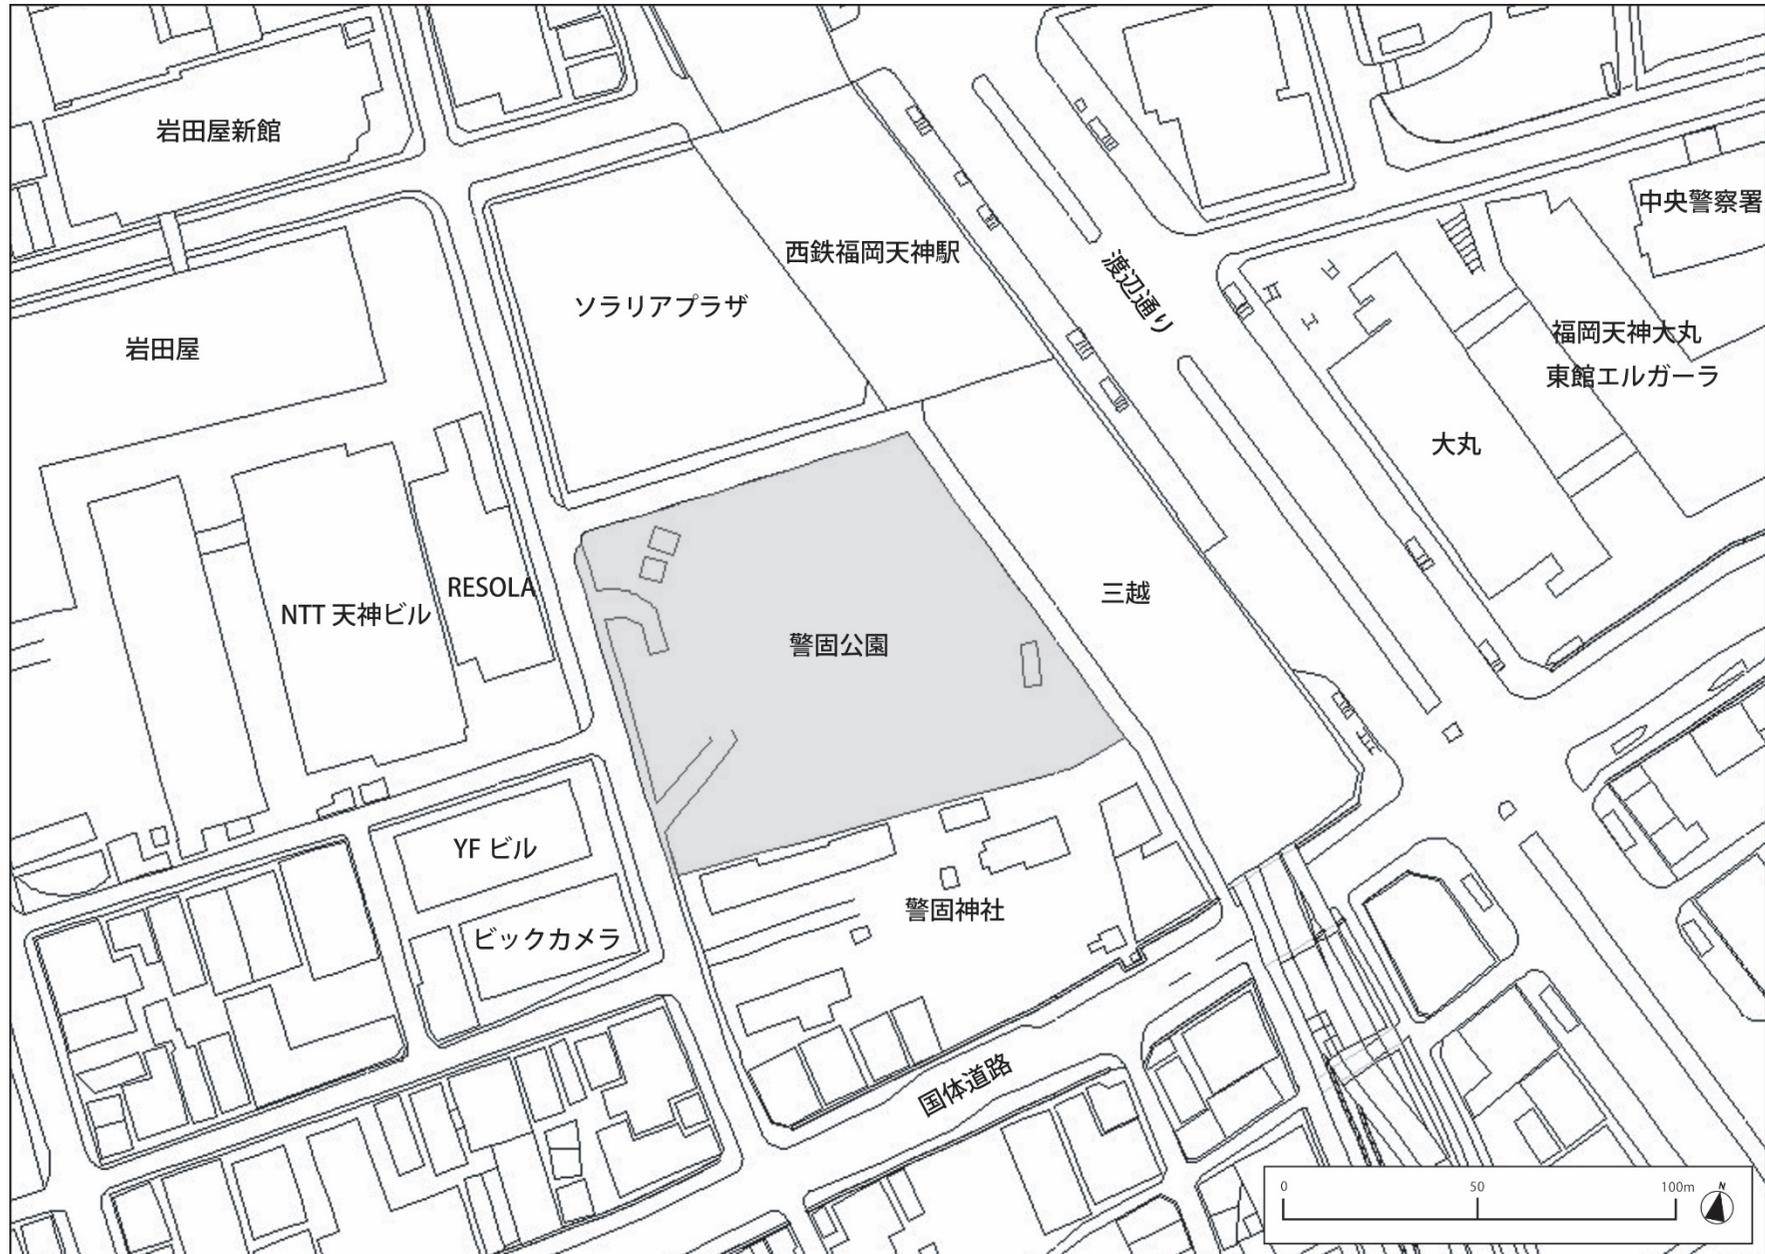
→警固公園は西鉄福岡天神駅や三越デパート、ソラリアプラザ、RESORA天神などの商業ビルに囲まれ、公園南側には警固神社が立地している

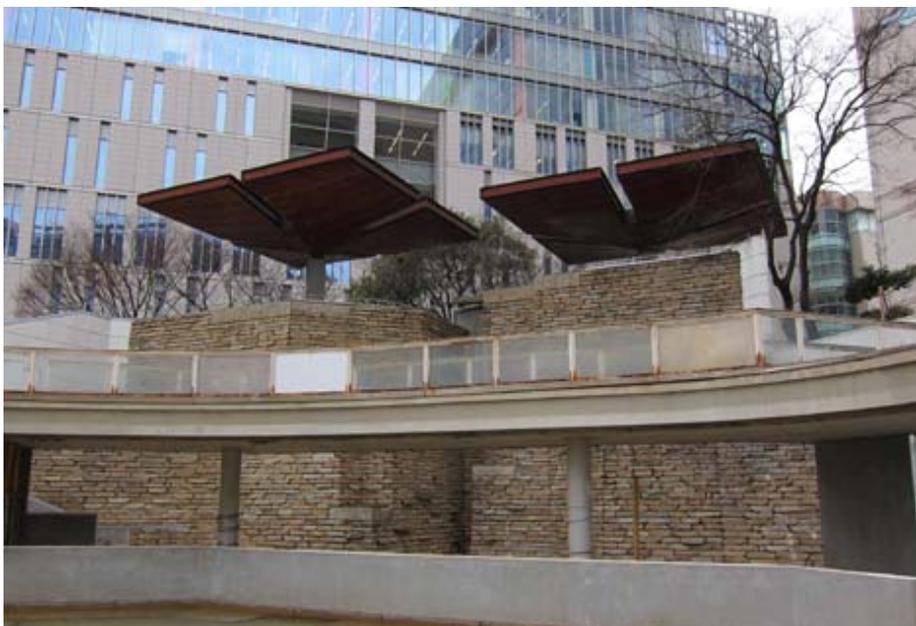
レイプ事件が発生し、立入禁止となっていた築山とウォーターデッキ

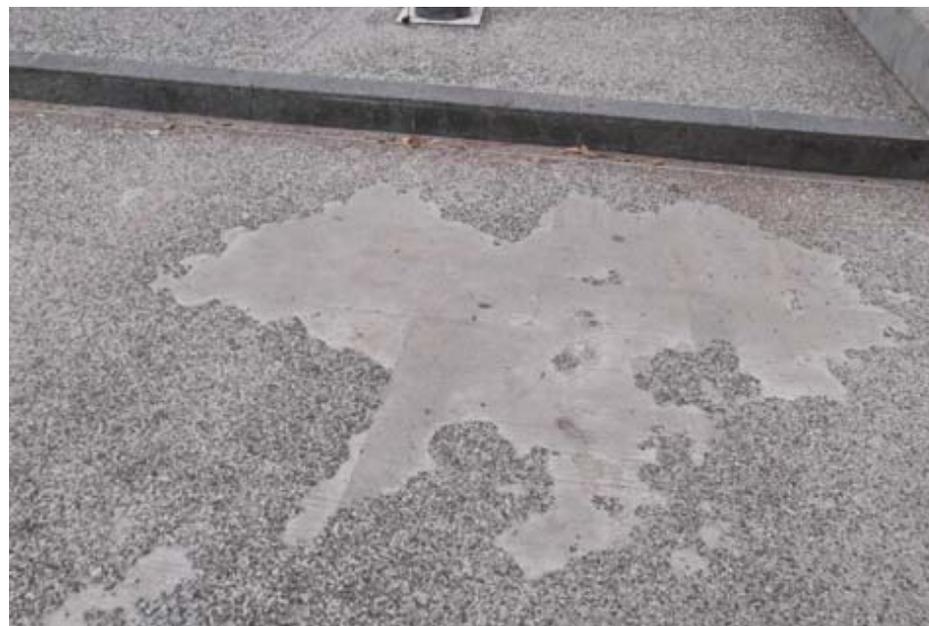
ピストバイクによる舗装面の破損

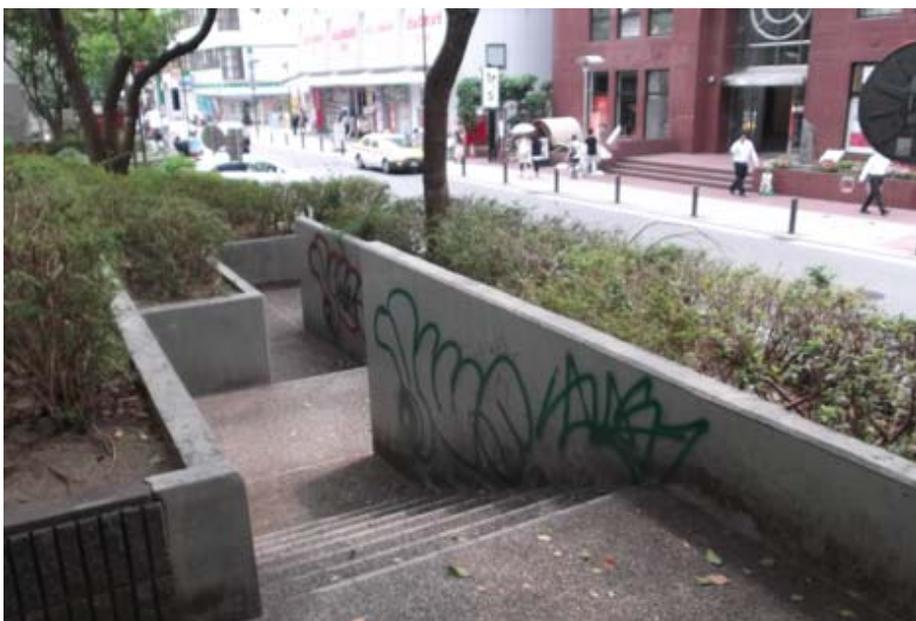
警固公園通り側通路の壁の落書き

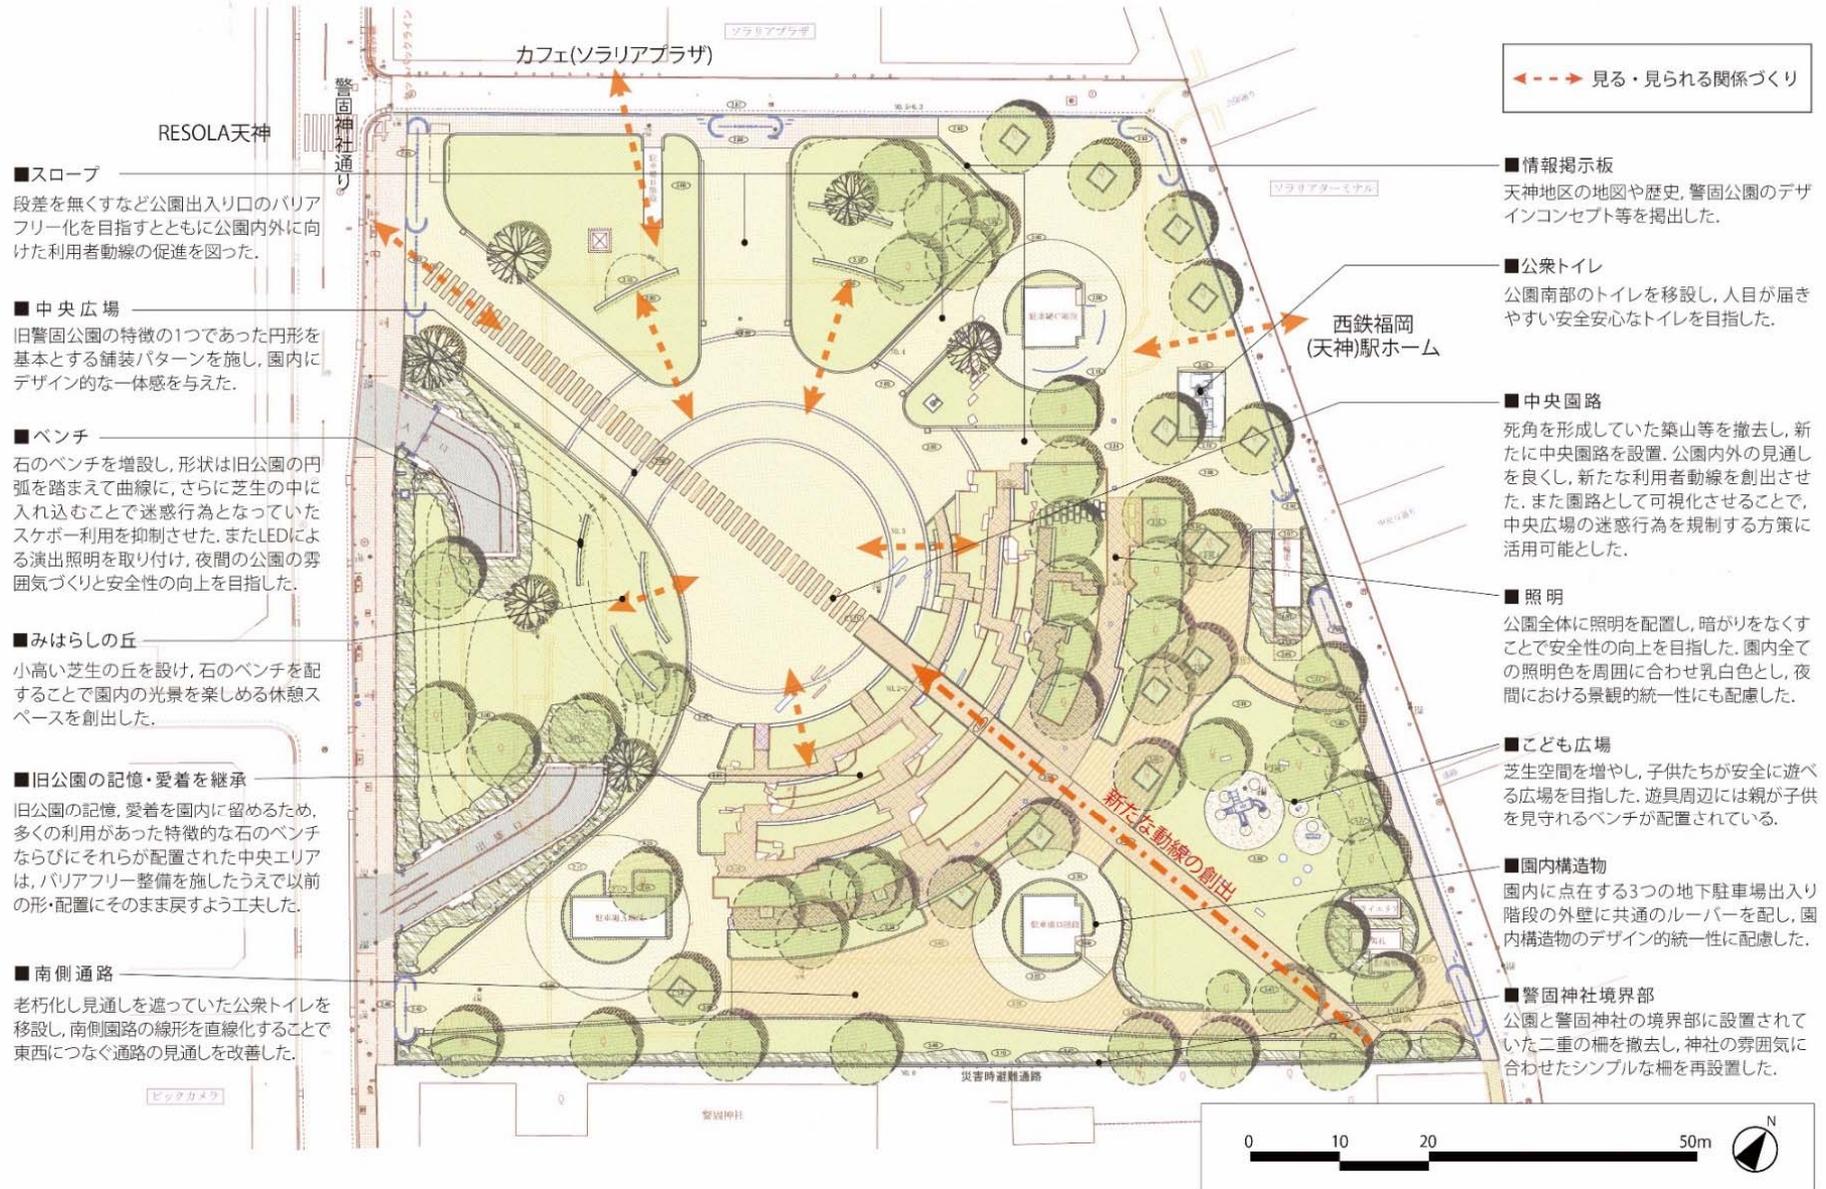
## Design concept 「防犯と景観の両立」

→公園内の見通しと動線を確保する防犯効果の向上とともに  
周囲に広がる街の景観とにぎわいを警固公園の魅力として取り込む

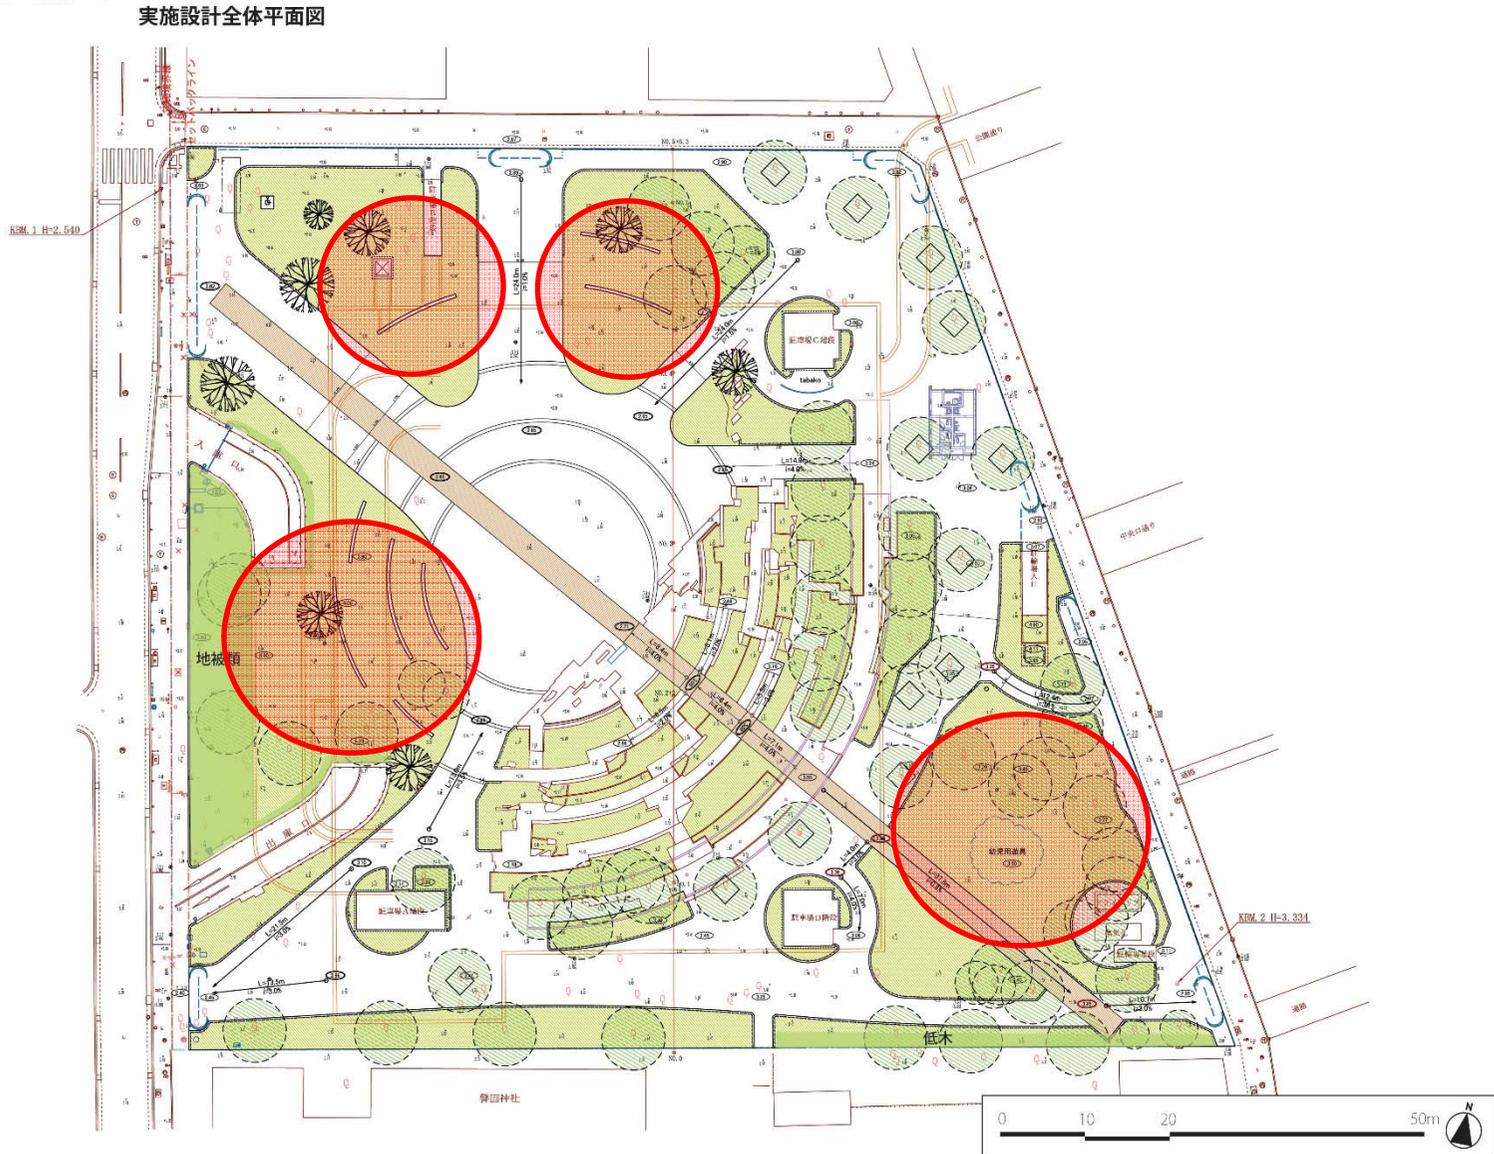
- 見晴らしの丘や子ども広場など、新たに芝生を植えて緑地空間を拡充。子ども広場にあった遊具は緑地の中に再配置し、親子連れなどの利用者が憩える場としてリニューアル。
- 上記芝生の緑地空間内に新たに石のベンチを増設。形状は旧公園の円弧を踏まえて曲線に、さらに芝生内に入れ込むことで迷惑行為となっていたスケボー・ジャンプやピストバイクの不適切な利用を抑制。

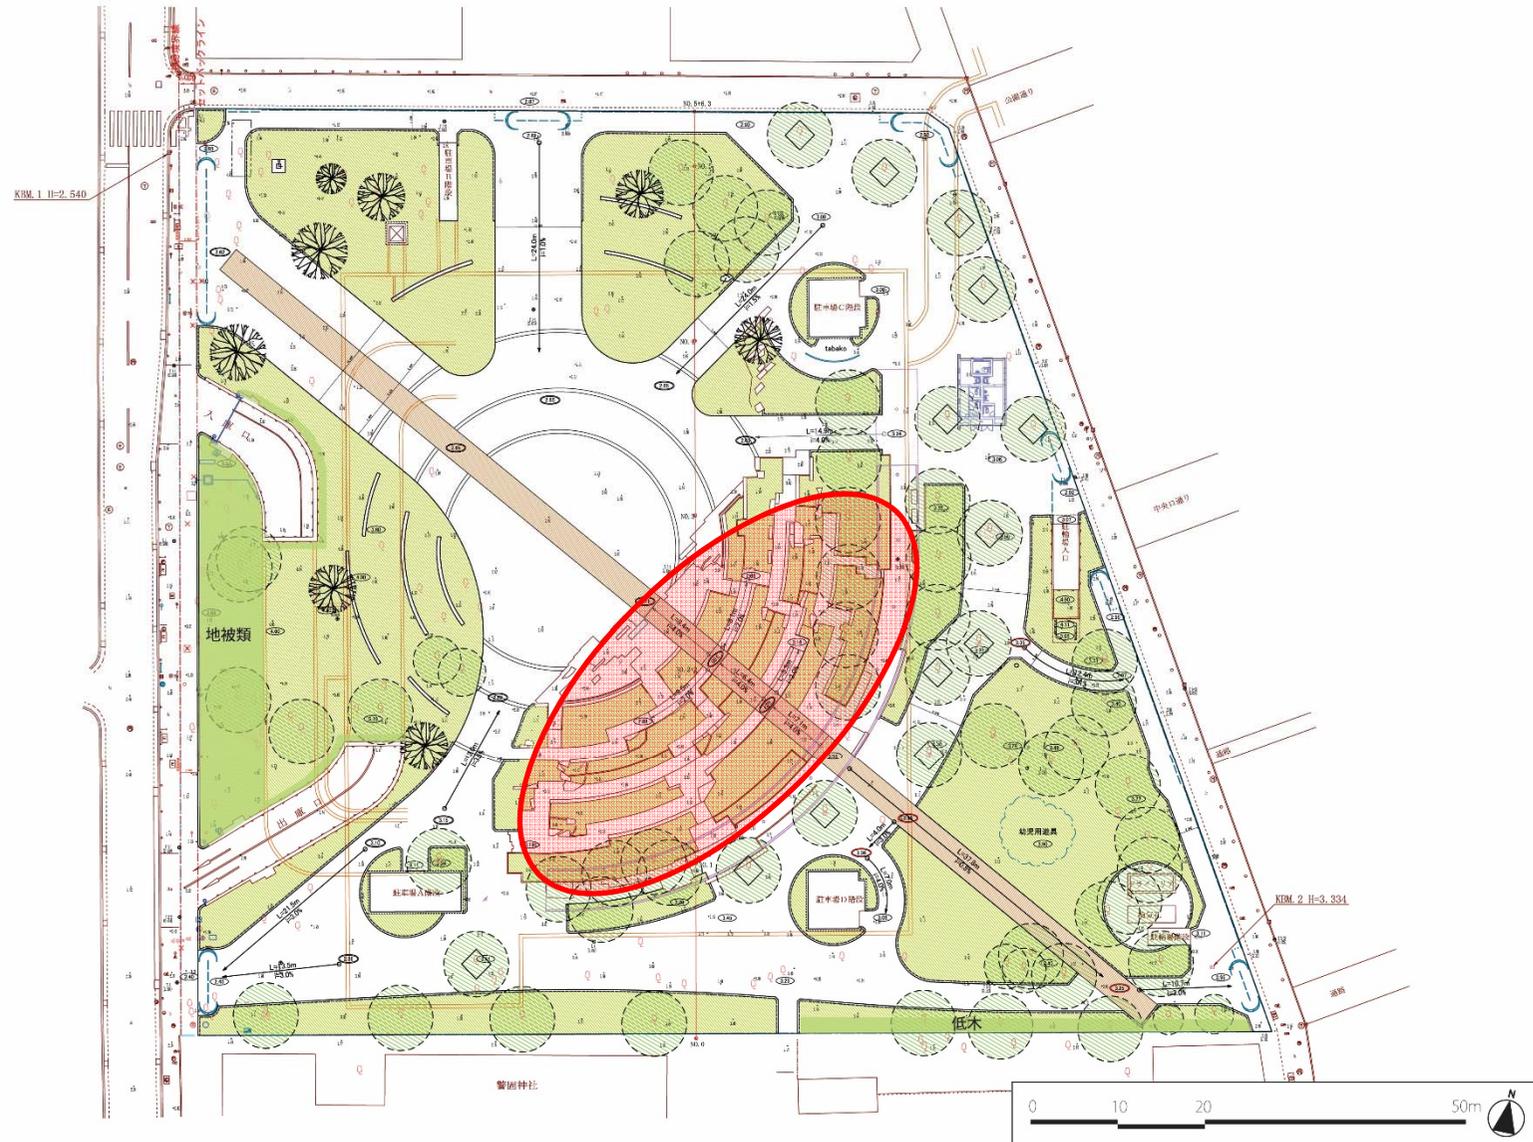
実施設計全体平面図

□旧警固公園の記憶、愛着を園内に留めるため、再整備前から多くの利用があった特徴的な石のベンチならびにそれらが配置された公園中央エリアは、通路の段差を無くすバリアフリー整備を施したうえで以前の形に再配置した。
