大分 昭和通り・交差点四隅広場のリボーンプロジェクト

昭和通り再整備事業

本報告

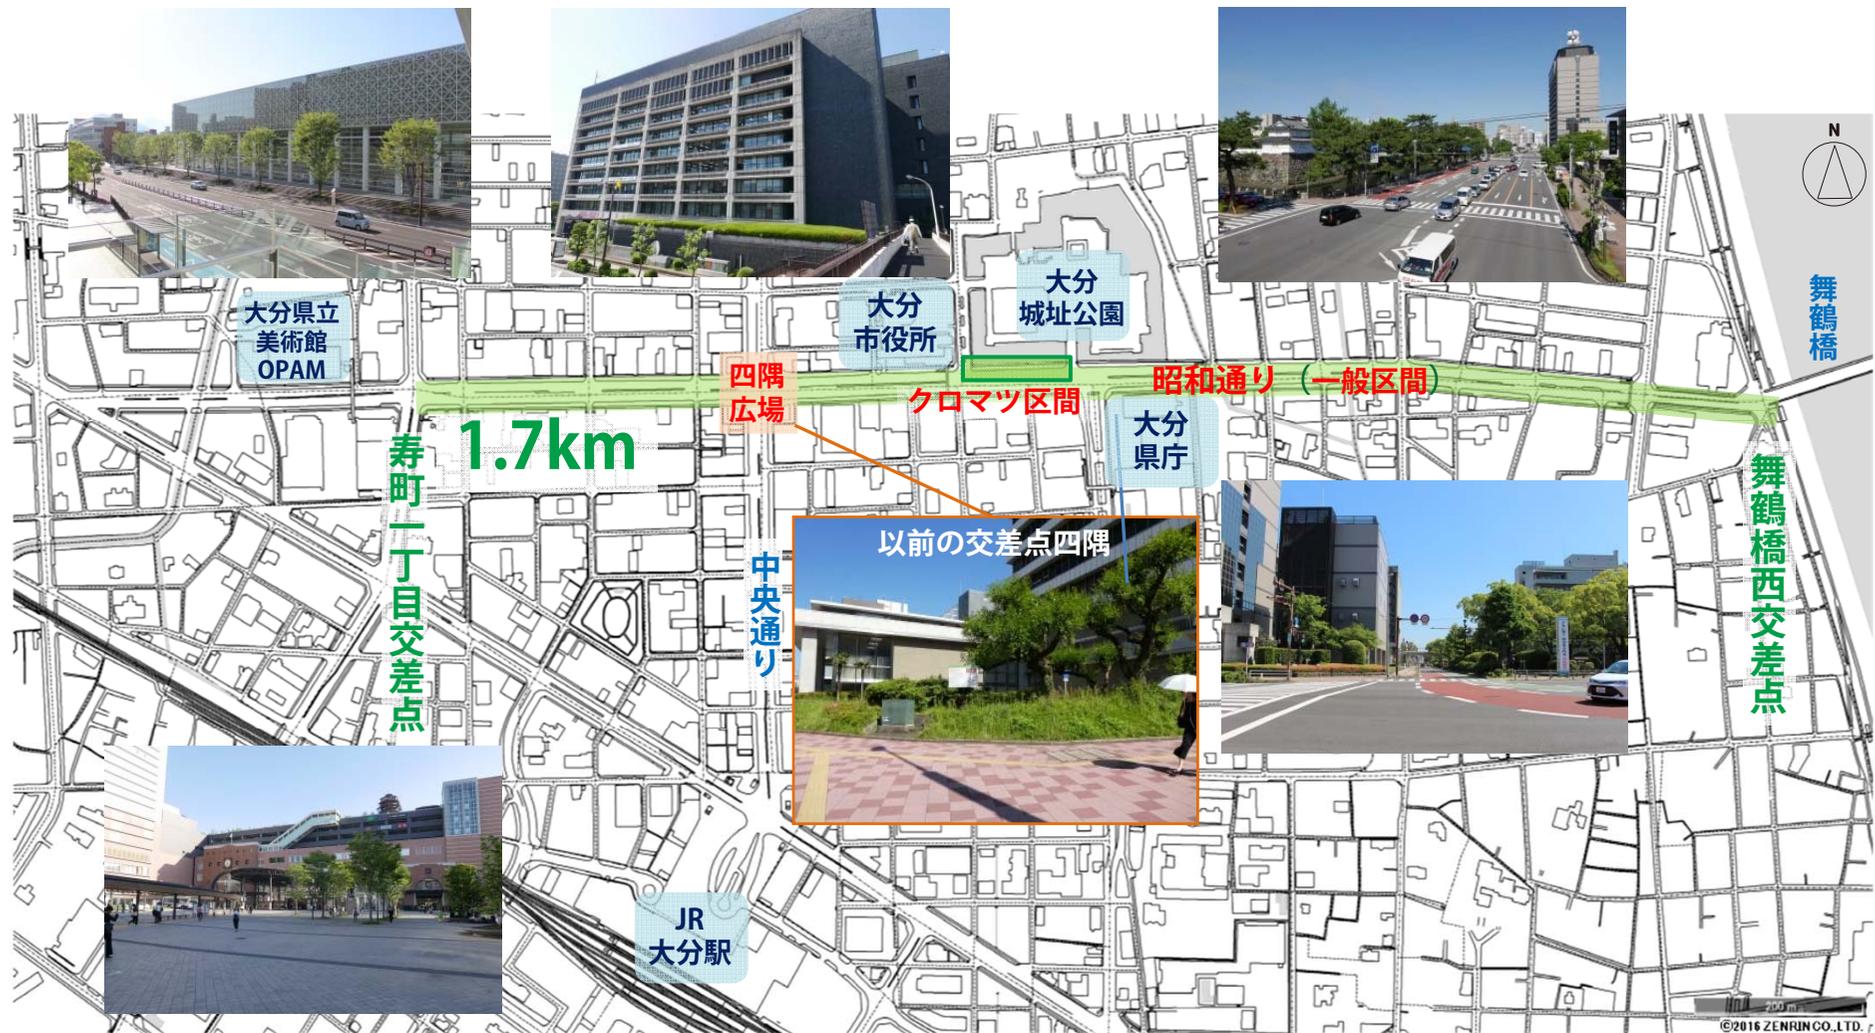
本事業の概要

- 寿町一丁目交差点～舞鶴橋西交差点の1.7km
- 大分駅から大分市中心部にのびる中央通りとほぼ垂直に交わる
- 城址公園大手門西側区間をクロマツ区間
昭和通り交差点四隅の小空間を四隅広場として整備

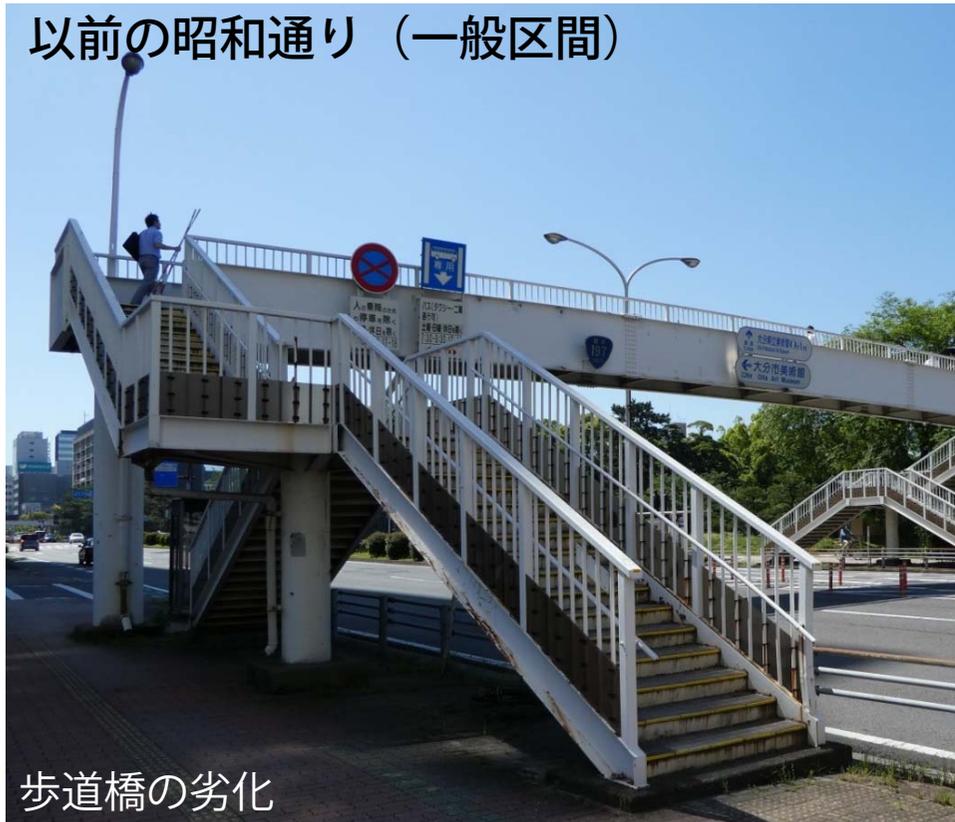
以前の昭和通り（一般区間）

歩道橋の劣化

アスファルトやインターロッキング等
道路舗装の不統一

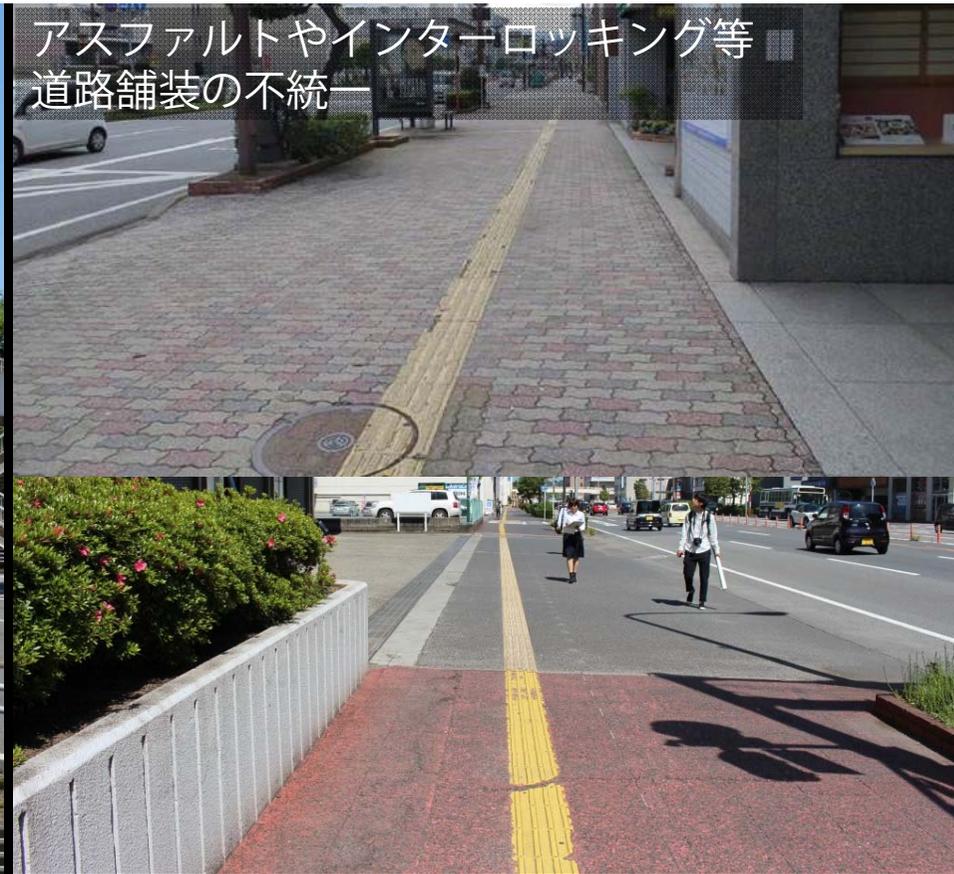
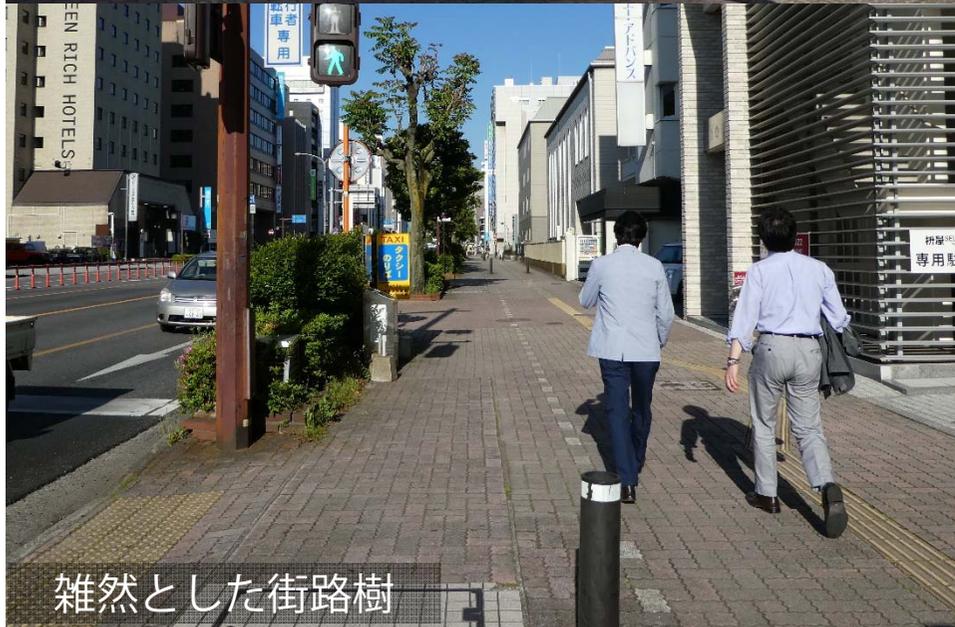
雑然とした街路樹

統一のない道路付属物

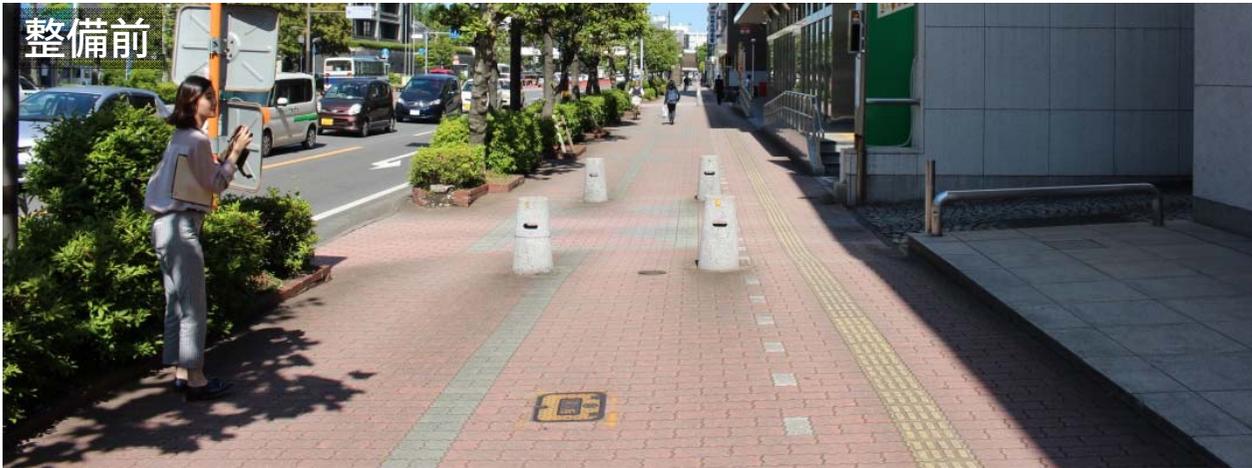
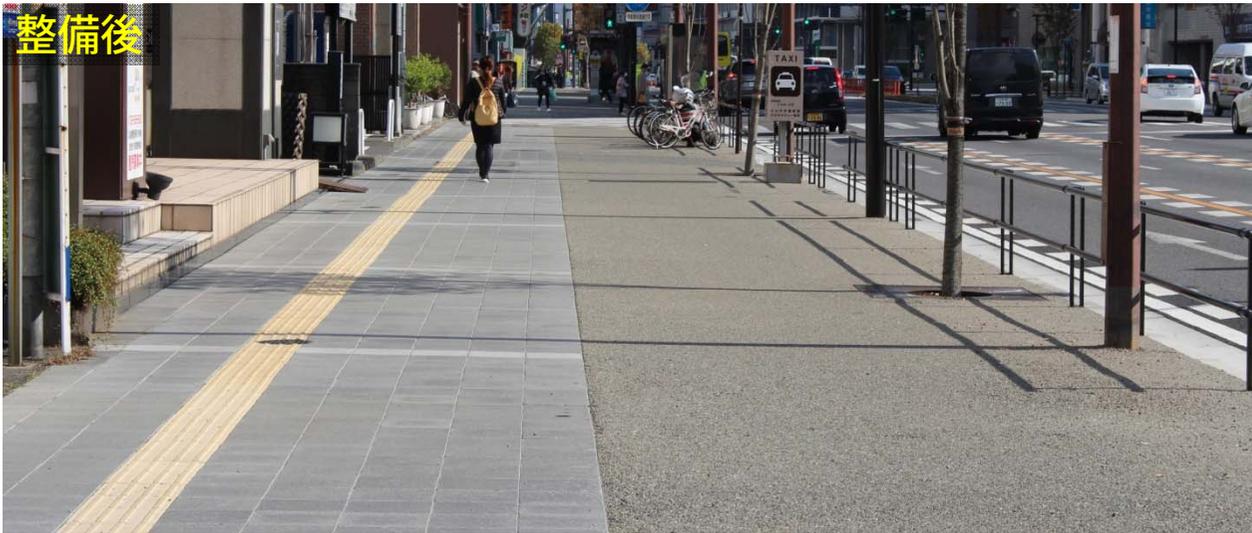
歩道の舗装を全面改修

アスファルトやインターロッキング等による
不統一な道路舗装

歩道は落ち着いた雰囲気の平板ブロック舗装
自転車道は脱色アスファルト舗装で統一

県立美術館前の舗装との連続性を考慮

車椅子やヒール靴での歩行しやすさを
考慮し、スリット幅を改善
→通りの連続性と快適性の重視

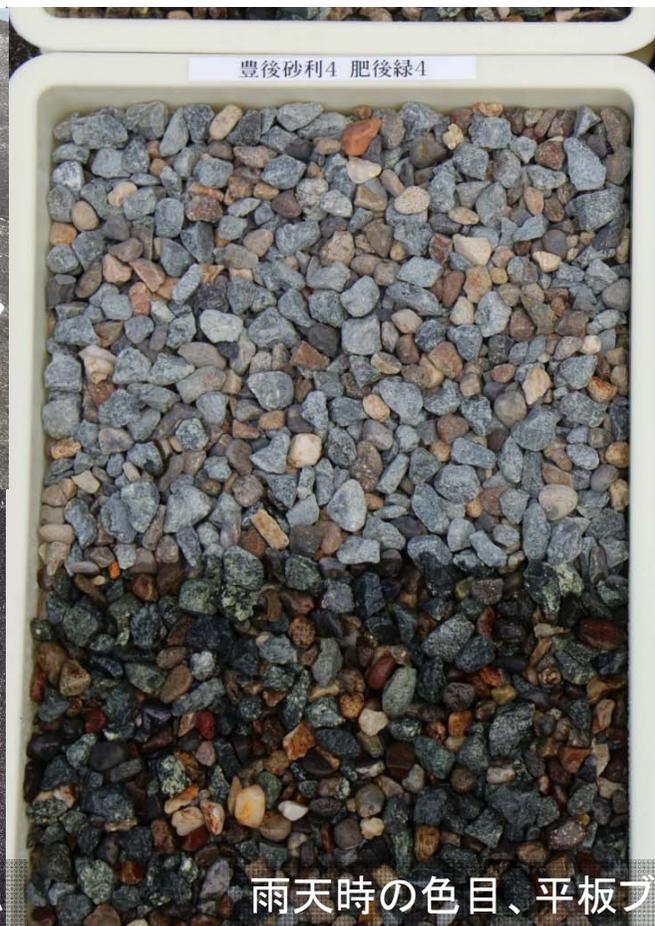
細部のデザイン①脱色アスファルト舗装の色目の検討

自転車通行帯は脱色アスファルトを打設
平板ブロックとの調和を考慮し
豊後砂利：肥後緑（オール九州産）＝4：4の割合に

配合割合や明るさの違い等を確認

雨天時の色目、平板ブロックとの調和を検証

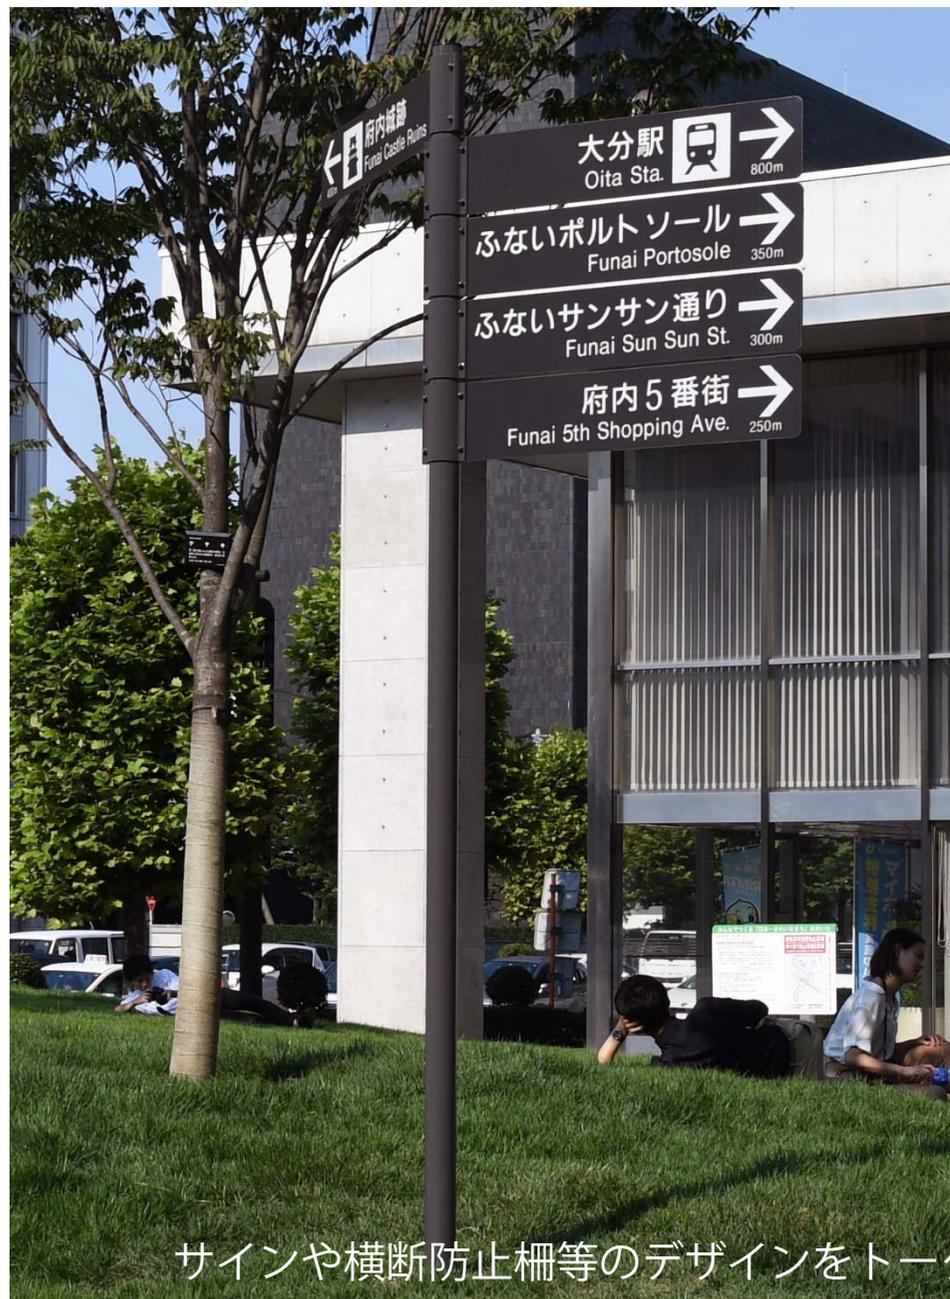
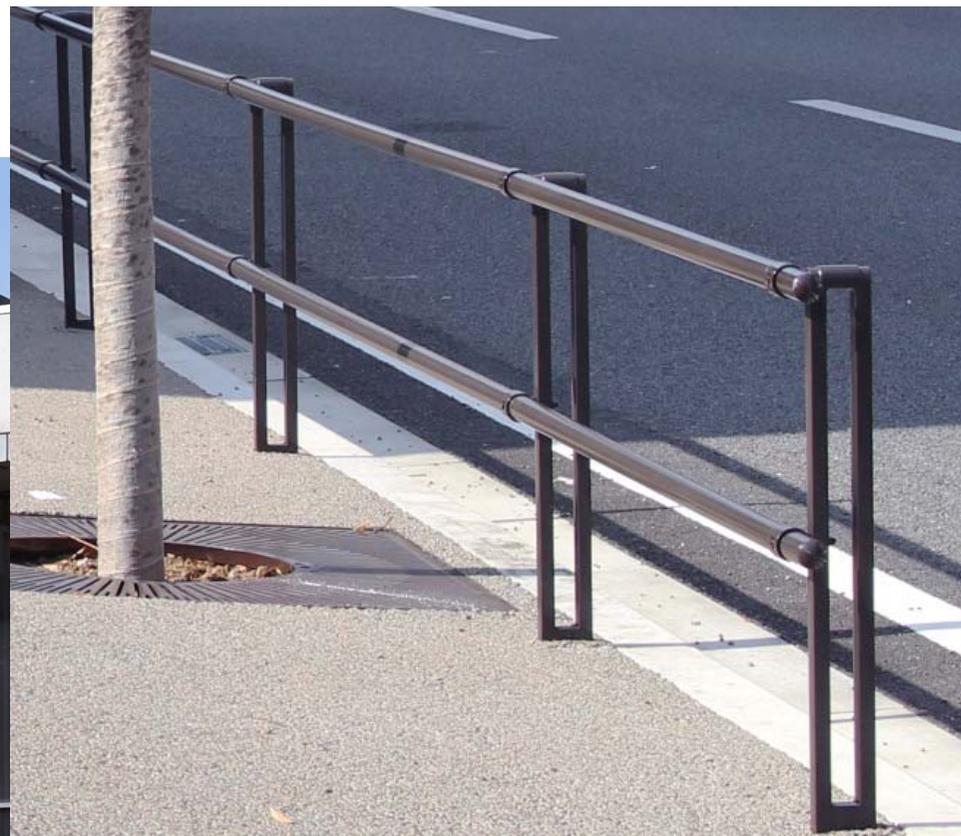
③通り内の付属物に対するデザイン調整

サインや横断防止柵等のデザインをトータルで調整。通り全体の雰囲気を一体的に

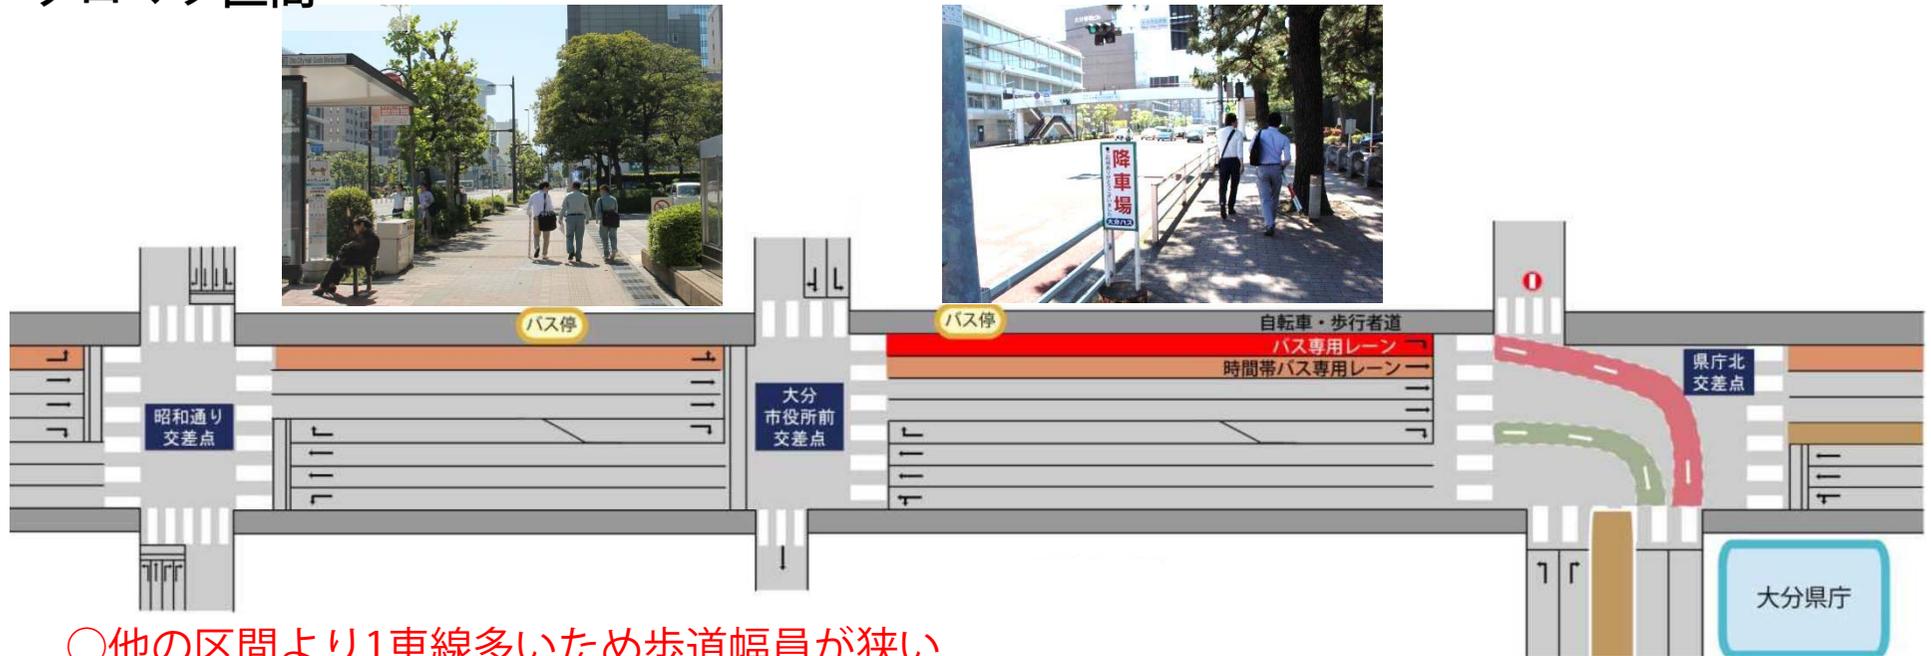
クロマツ区間

傾いたクロマツによる歩行者通行の妨げ

○自転車歩行者道における歩行者交通量が多い場合に必要幅員4mを確保できていない

○歩道における建築限界2.5mも確保できていない

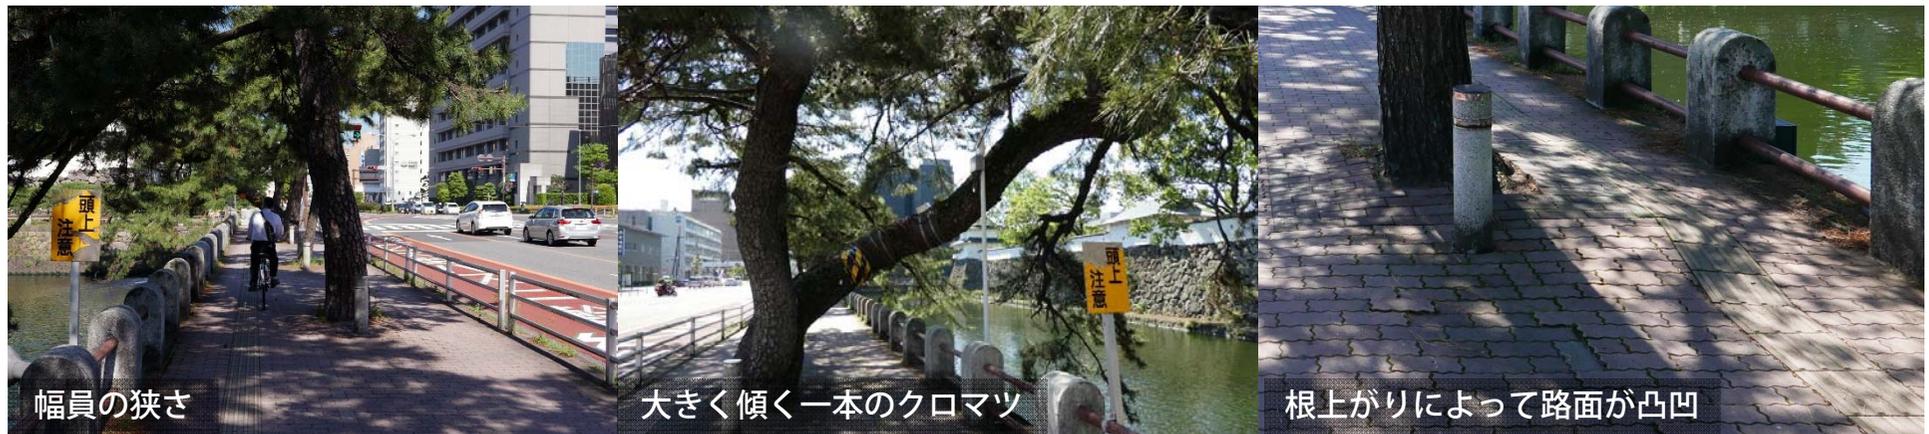
○他の区間より1車線多いため歩道幅員が狭い

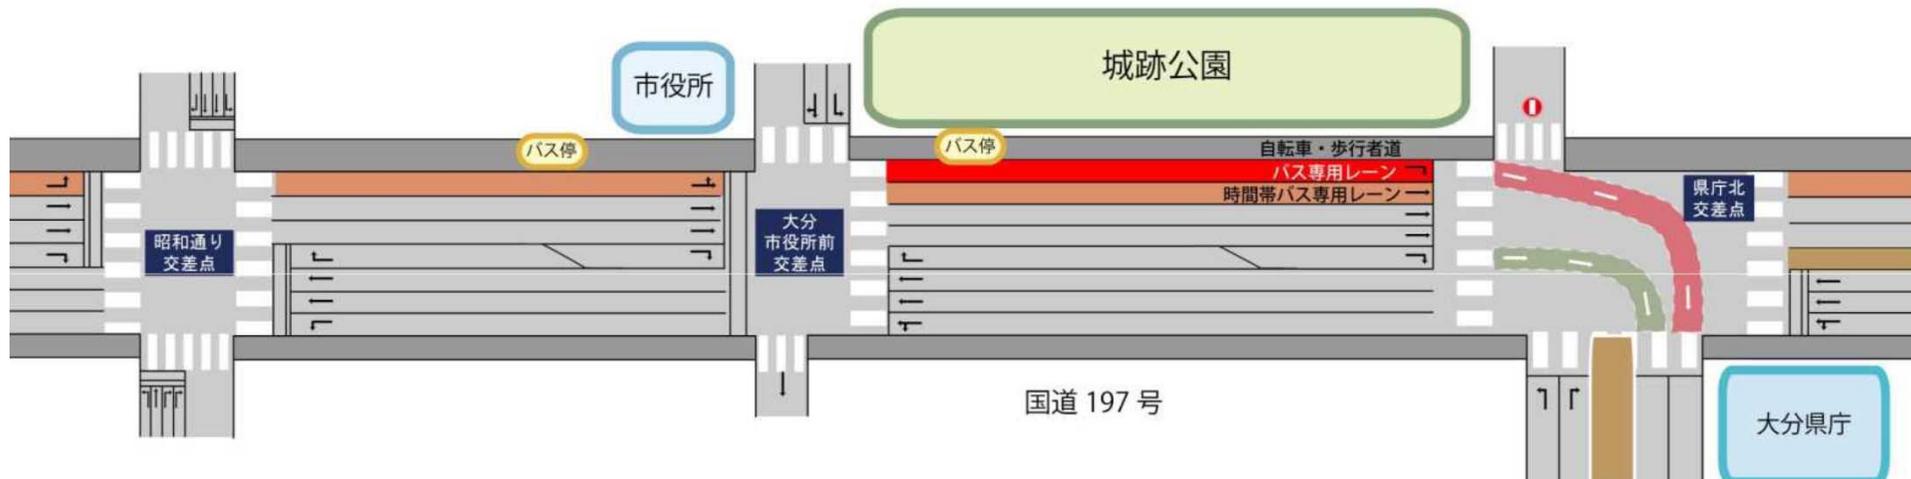
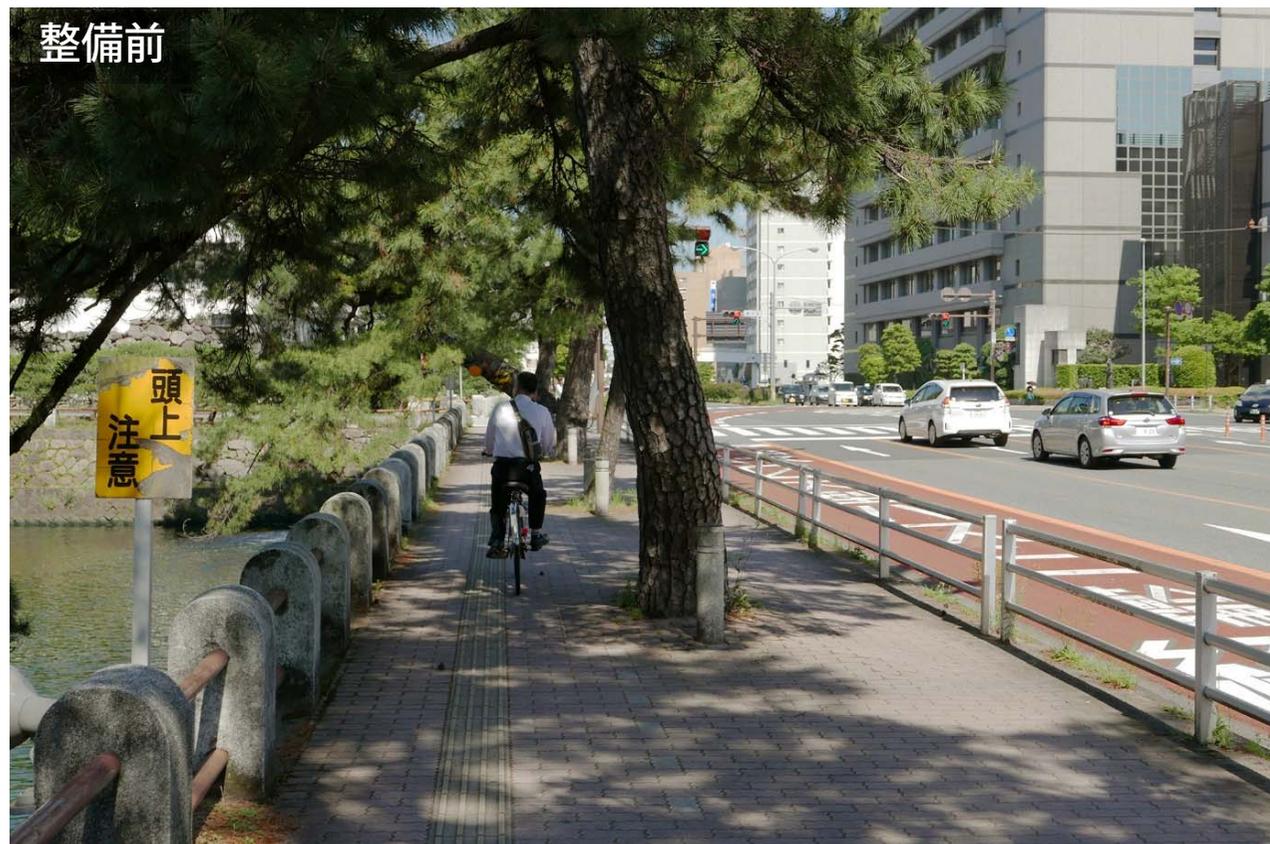
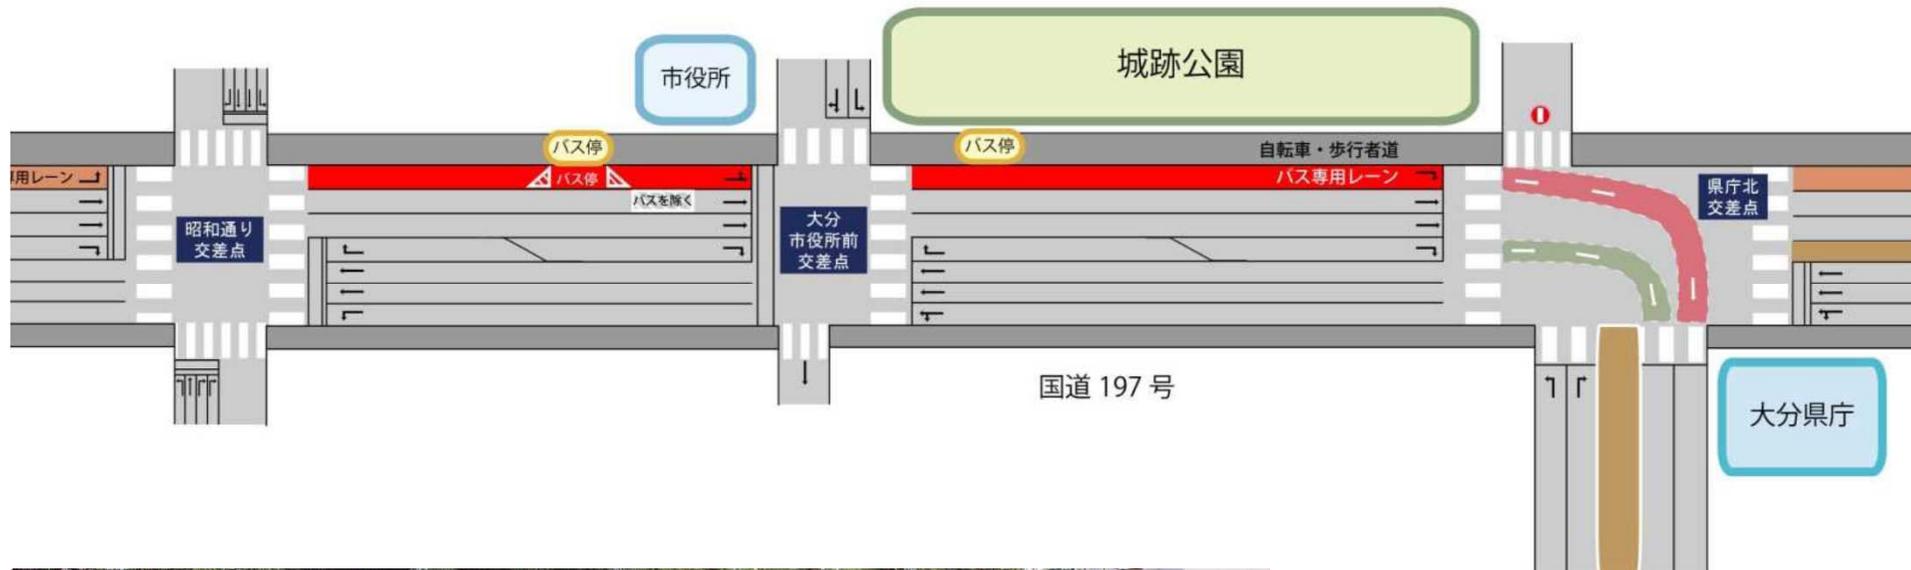
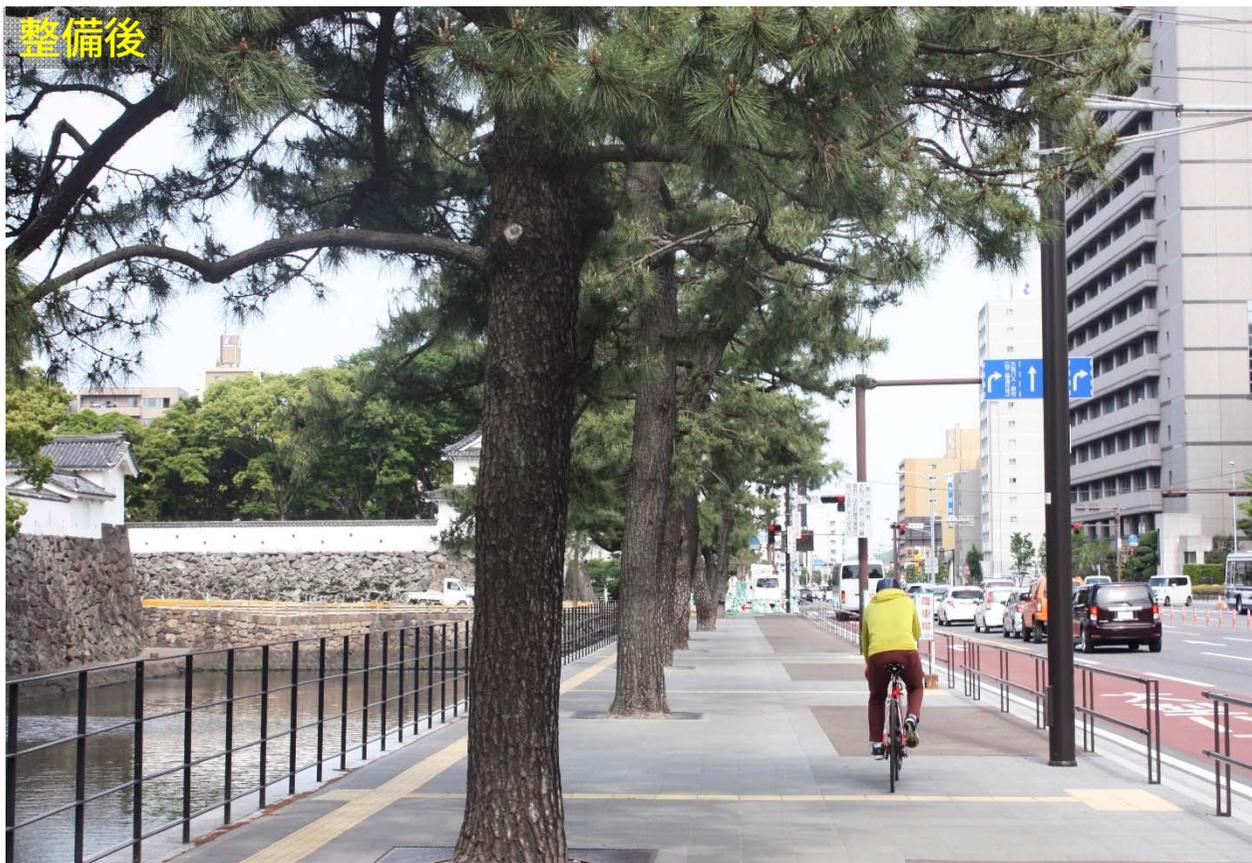
再整備

- 隣接する城址公園内に傾いたクロマツを移植
- 城址公園大手門東側にもクロマツを植えて区間を延長

○時間帯バス専用レーンをなくして歩道を拡幅

○新たに自転車通行帯を設置

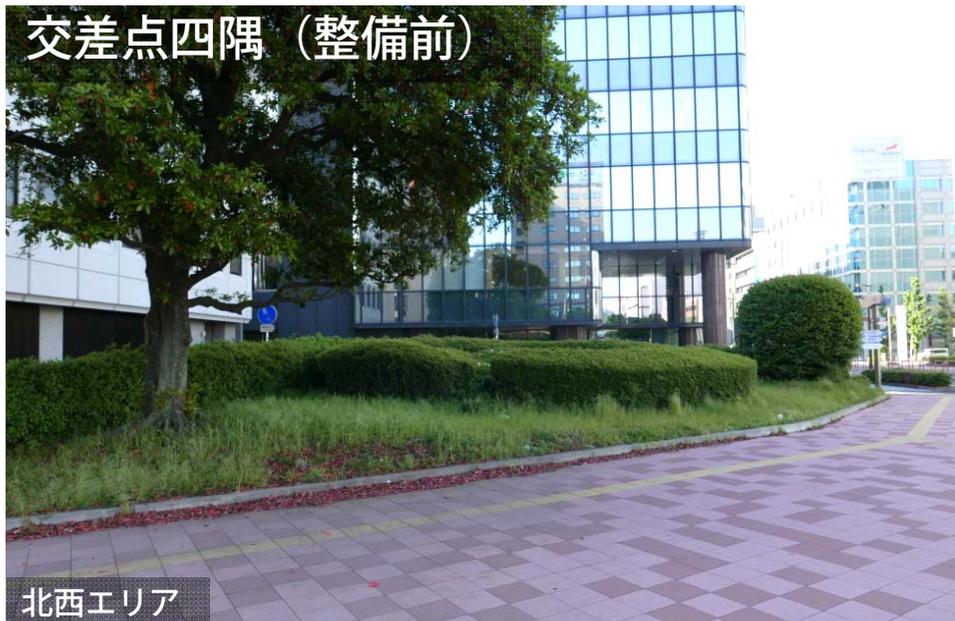
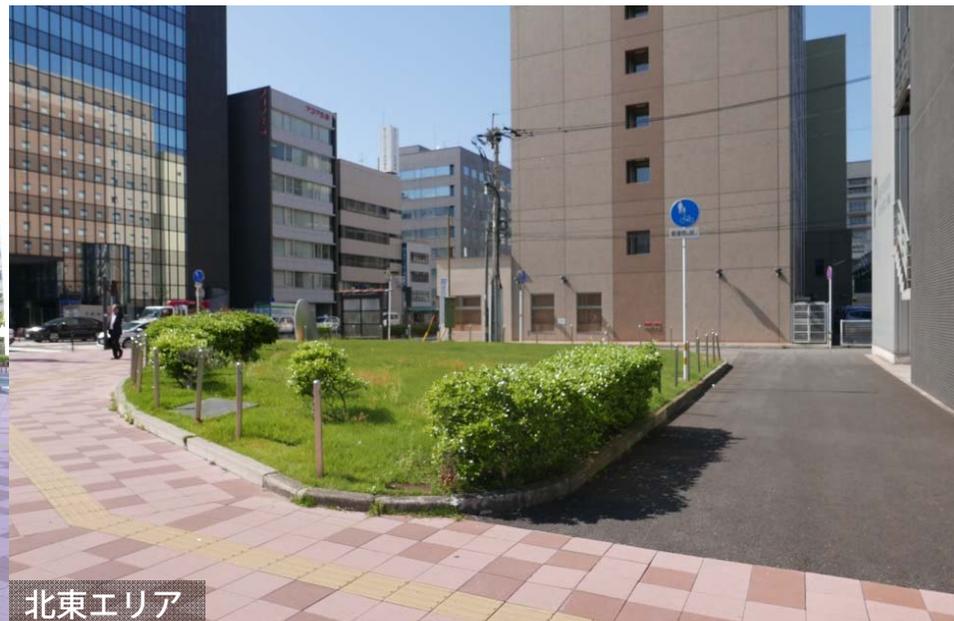
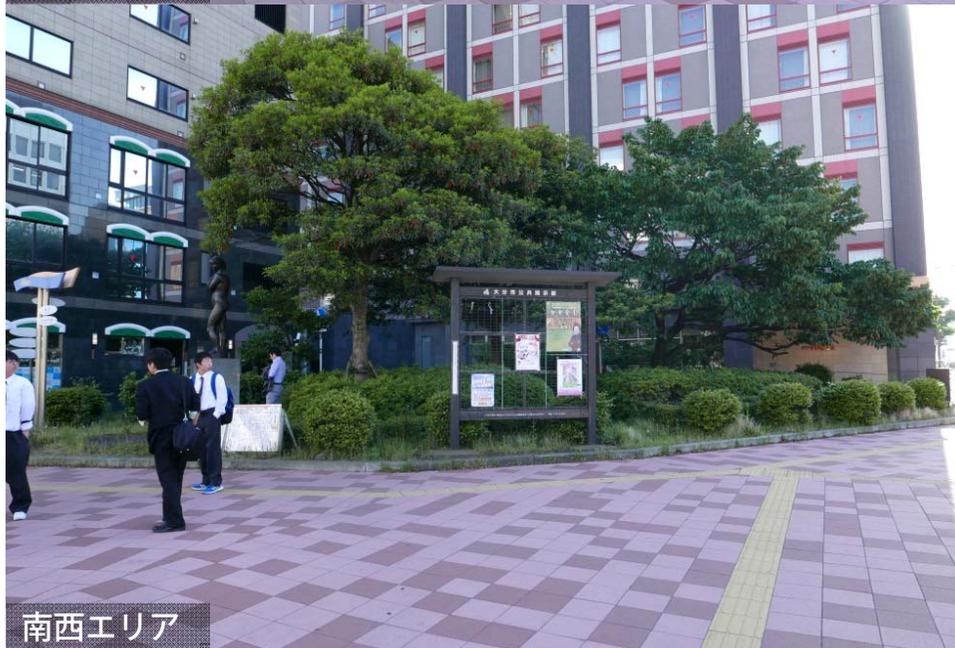
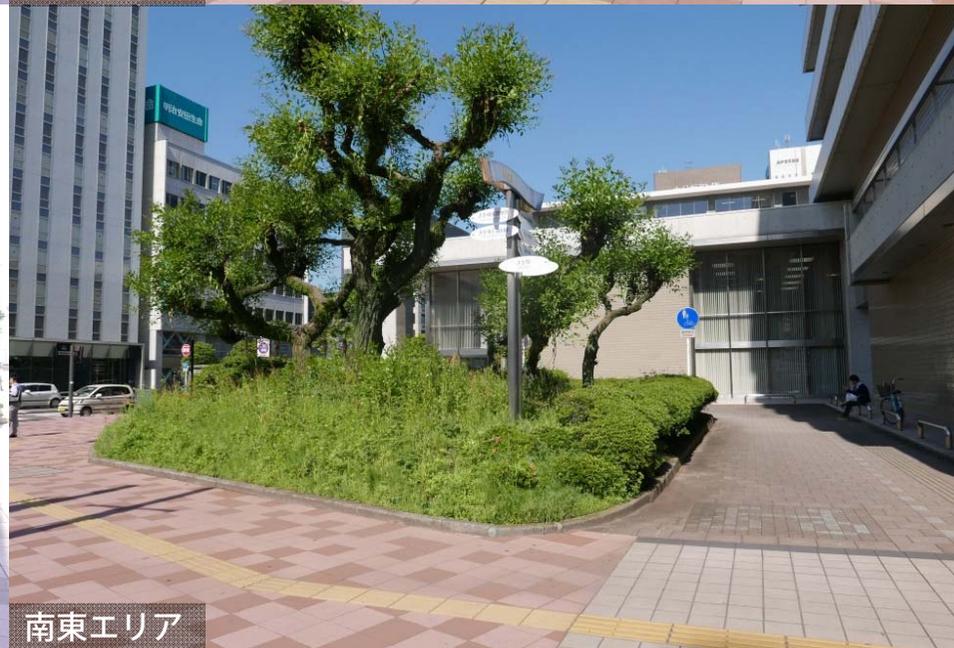
交差点四隅（整備前）

- 樹木や低木の乱立により鬱蒼とした印象
- 街灯が少なく防犯上の問題も指摘
- 入ることもほぼ不可能で休憩場所としての利用は皆無
- 派手な舗装が景観的に問題視

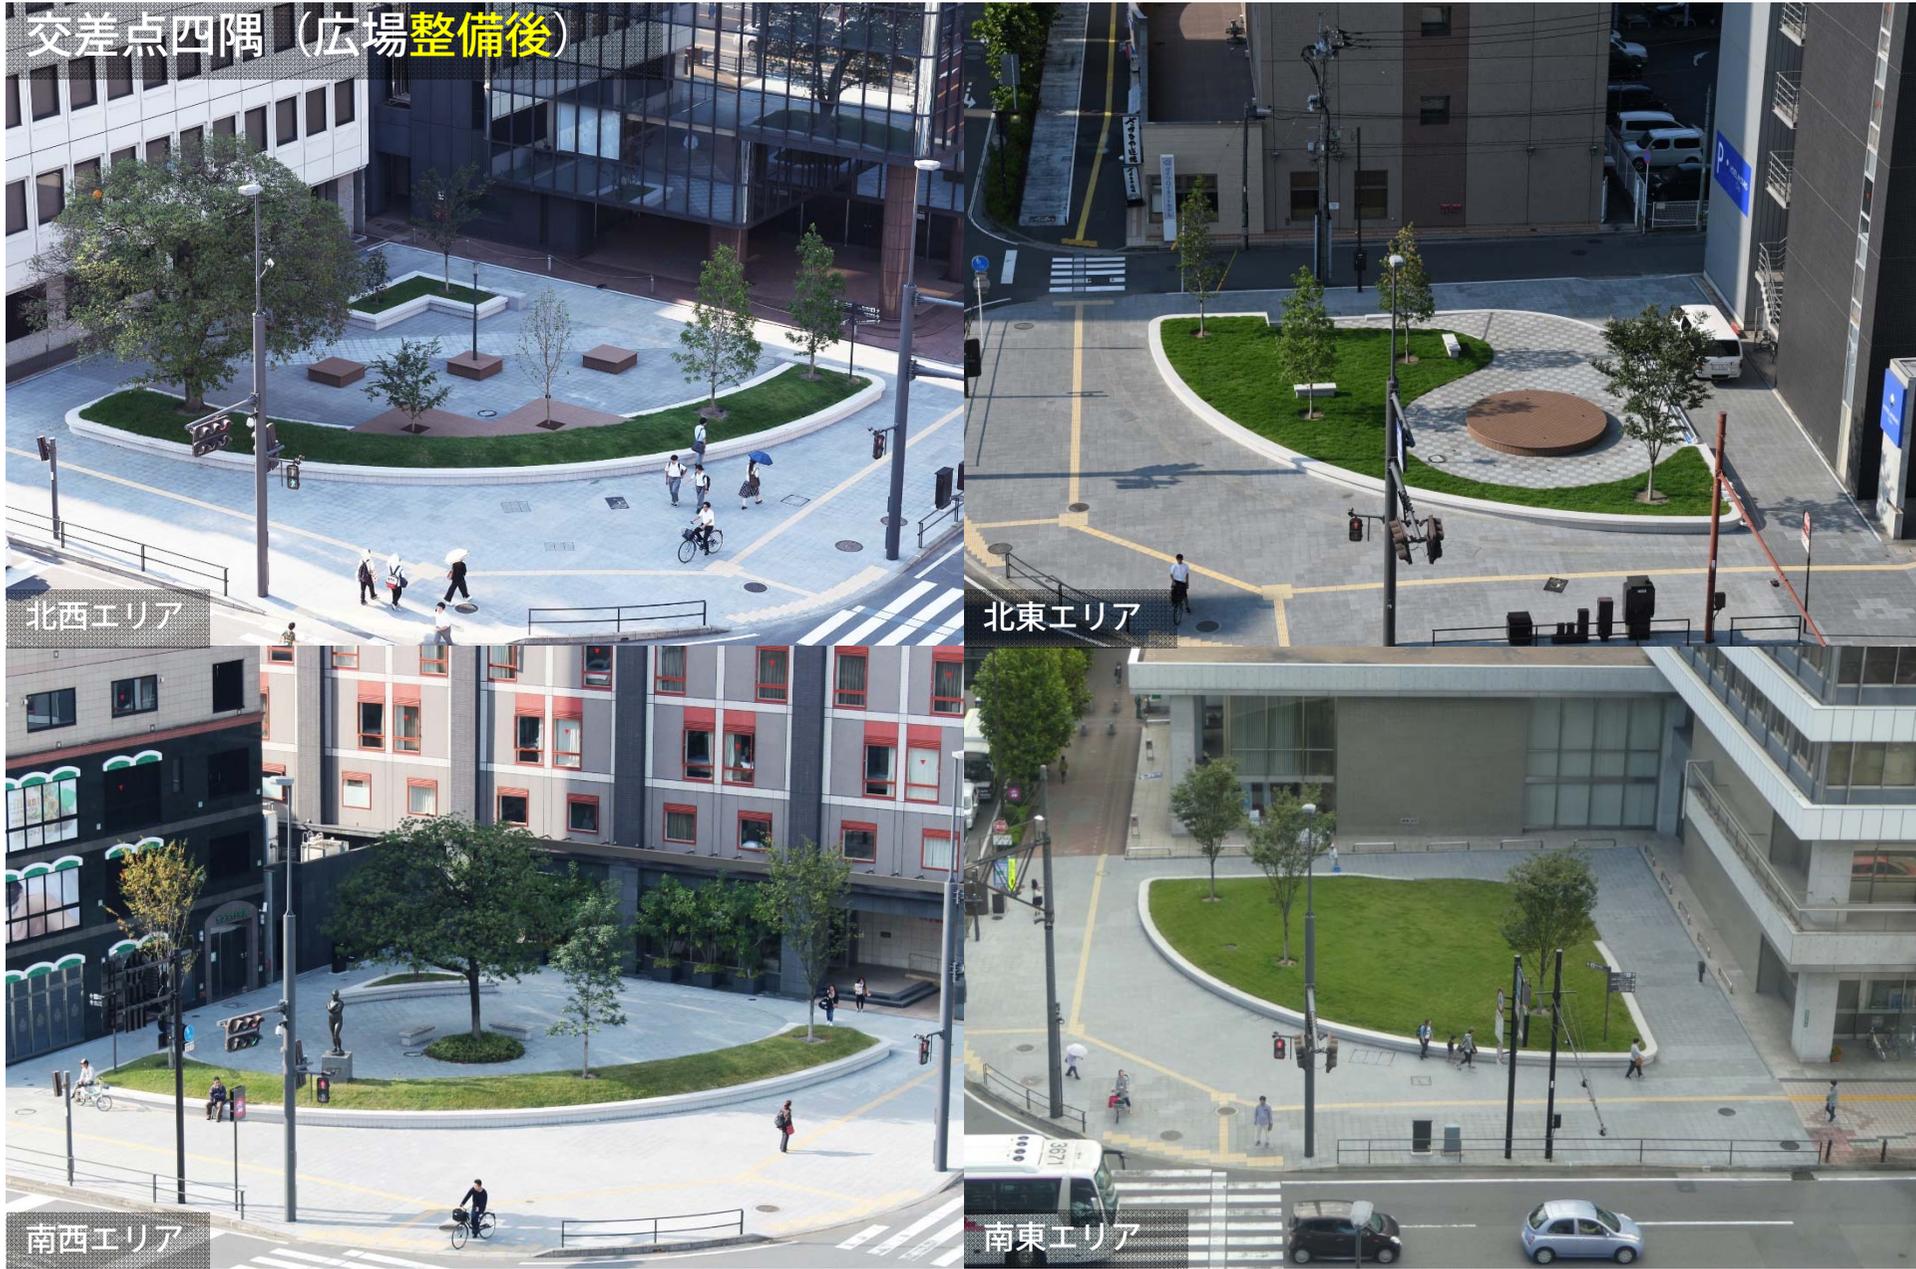
交差点四隅（広場整備後）

各エリアで、来訪者の動線や周辺の建物、活動との繋がりを考慮したコンセプトがたてられ、誘引・滞留効果を促す舗装パターンや見通しに配慮した空間的工夫を導入

四隅の広場に共通して曲線形状のロングベンチ

広場全体の統一感
信号待ち時の休憩にも利用可能

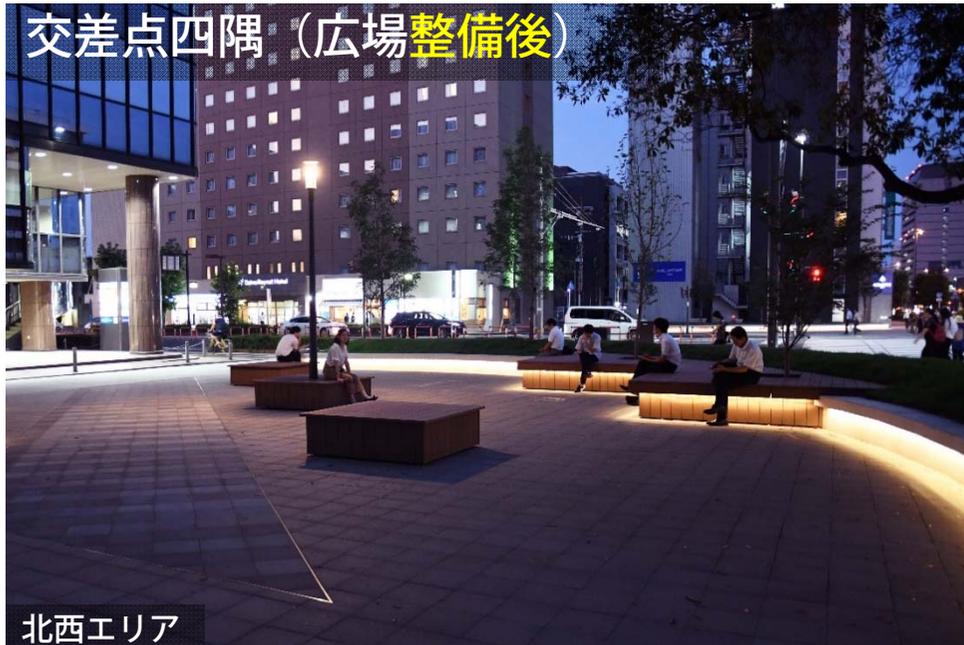
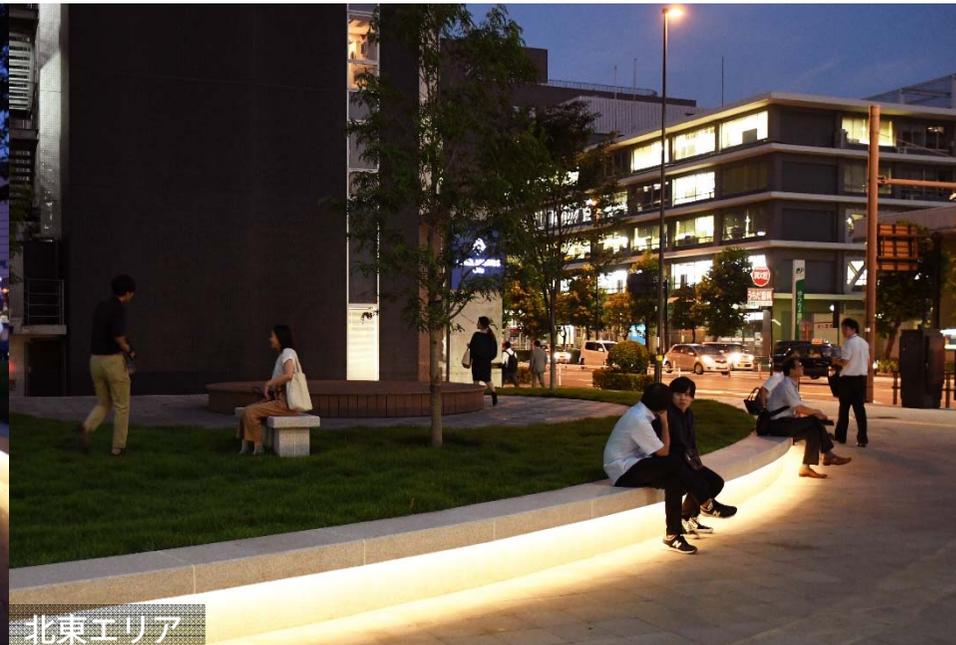
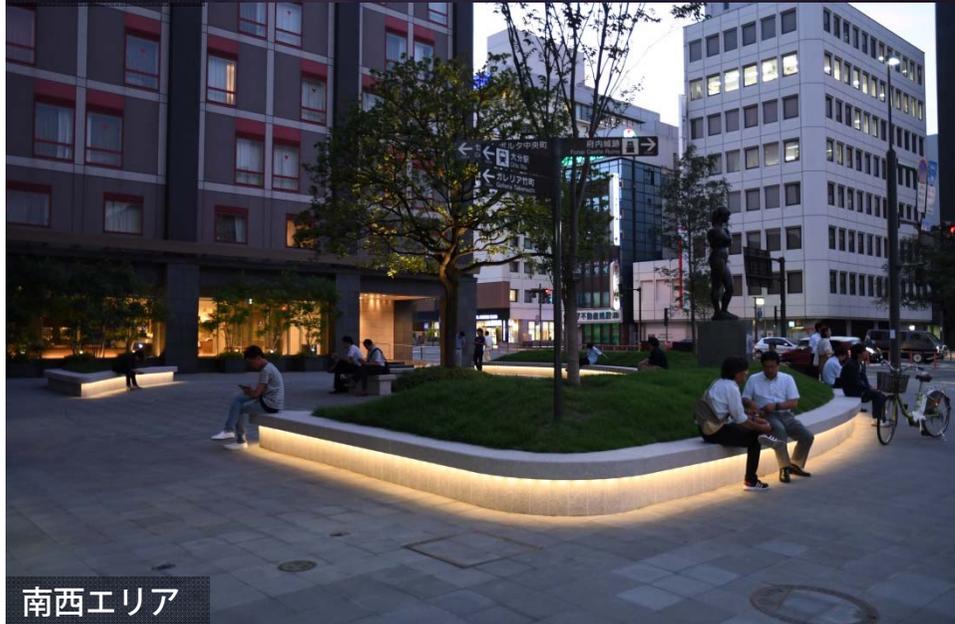
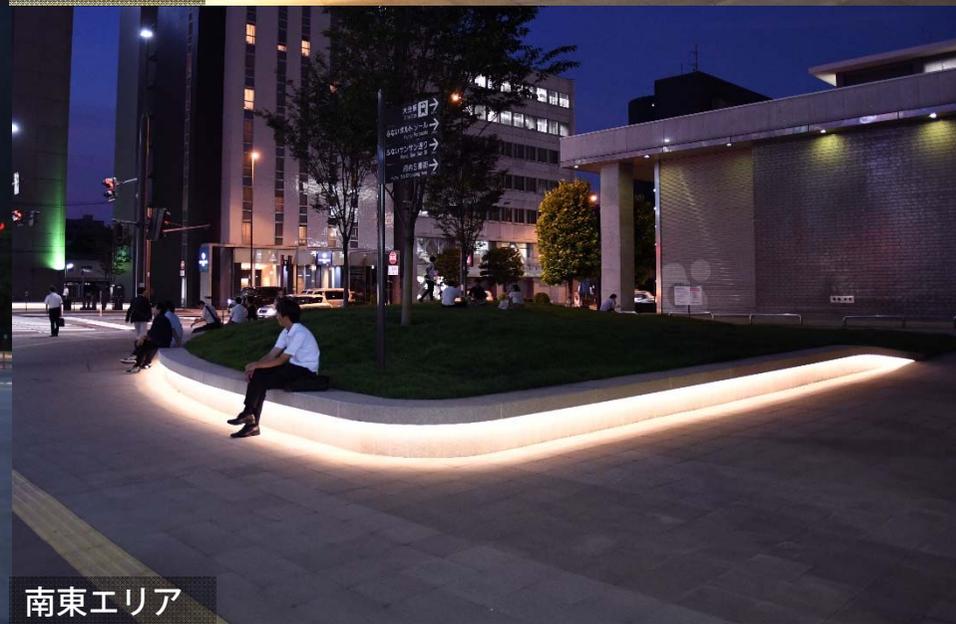
交差点四隅（広場整備後）

ベンチの座面下にはLEDの演出照明

夜間でも安全かつ魅力ある雰囲気
