大分 昭和通り・交差点四隅広場のリボーンプロジェクト

昭和通り再整備事業

本報告

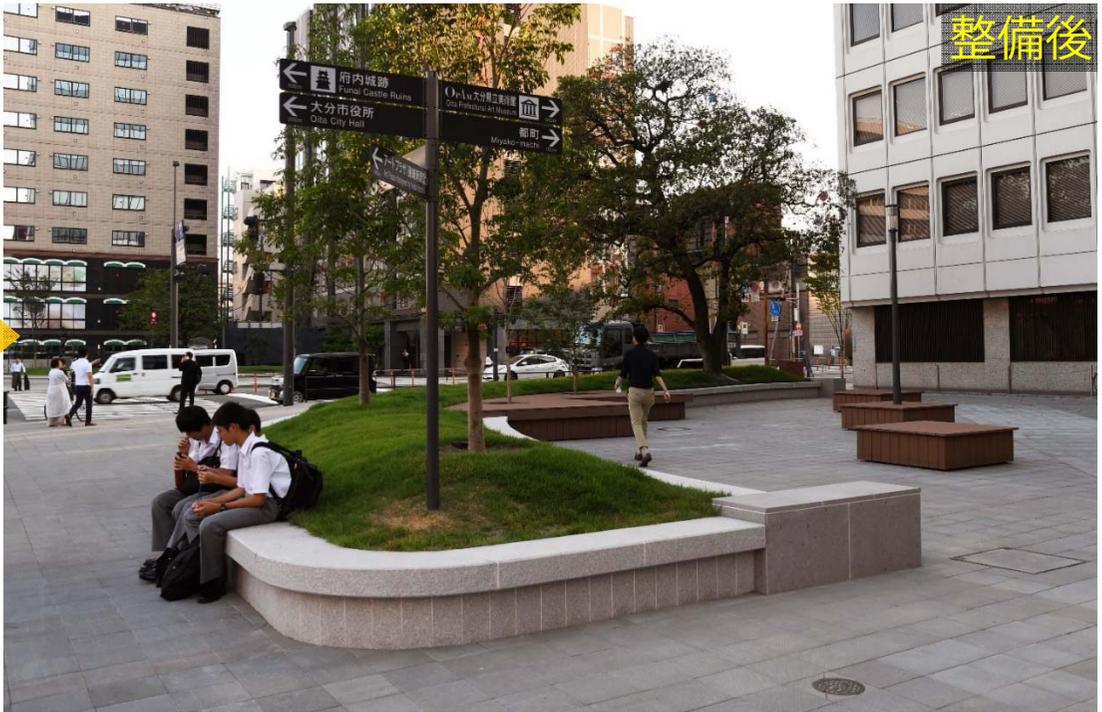
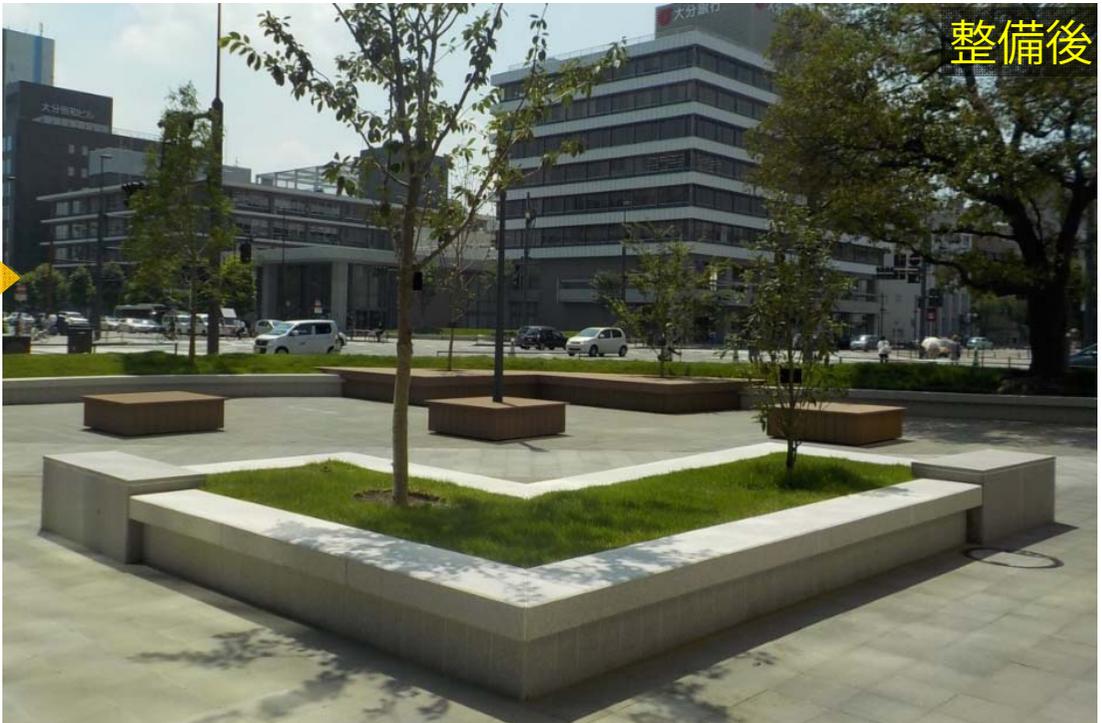
整備前後の北西エリアの様子
ロングベンチに着座でき
見通しも良く、休憩できる広場に

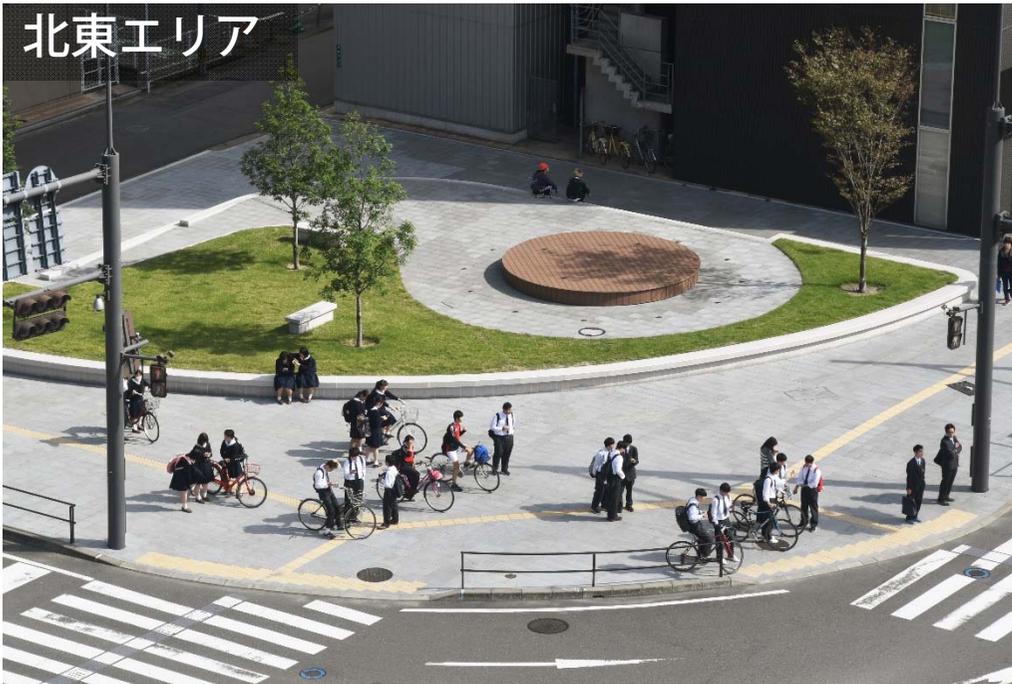
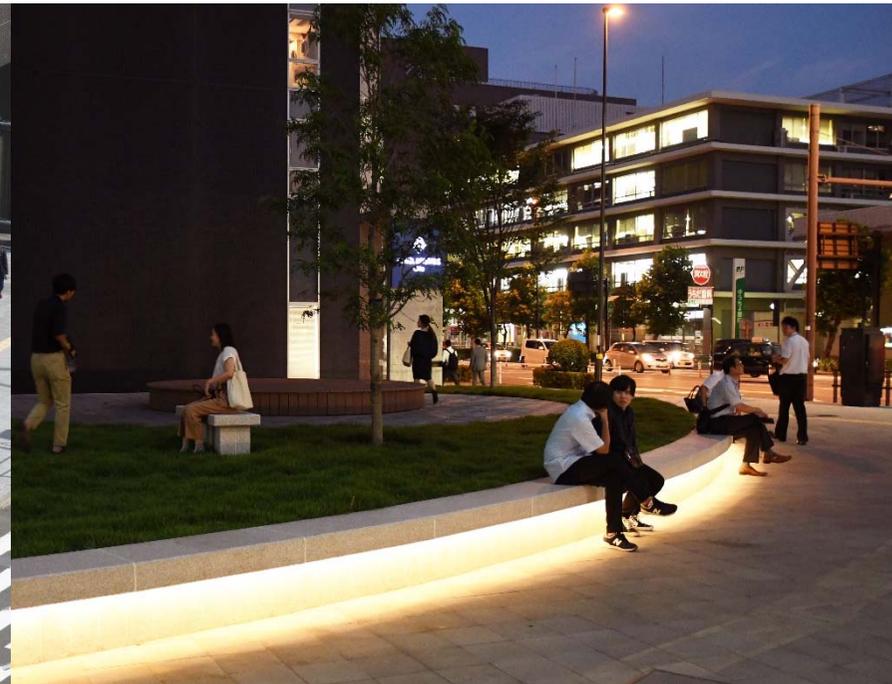
パブリックアート等が展示可能なウッドデッキを配置
展示物がない時はベンチや小ステージとして利用可能

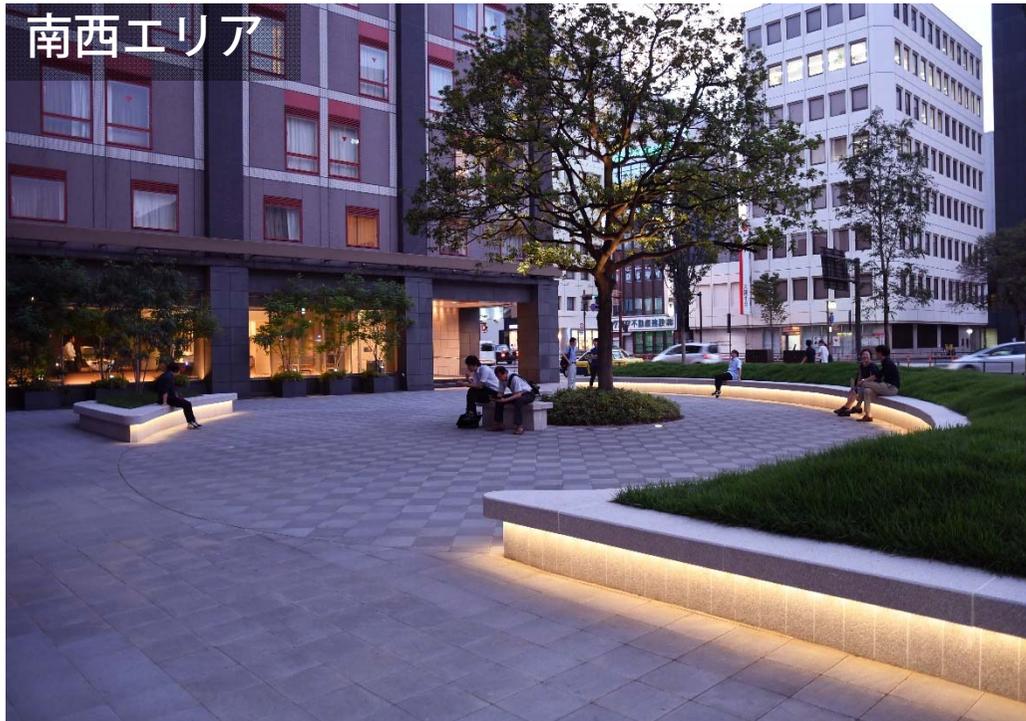
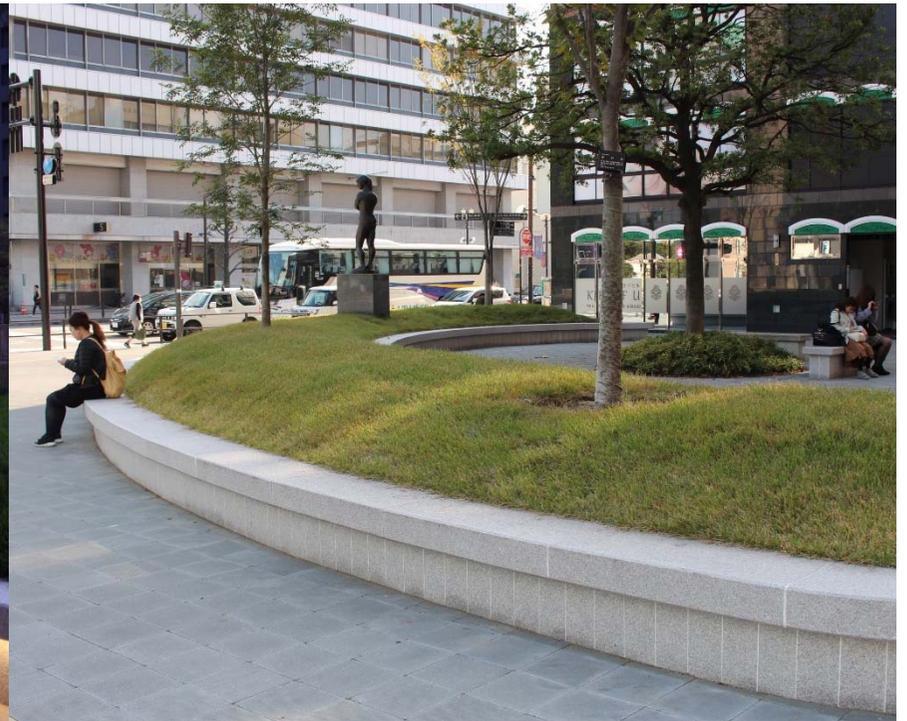
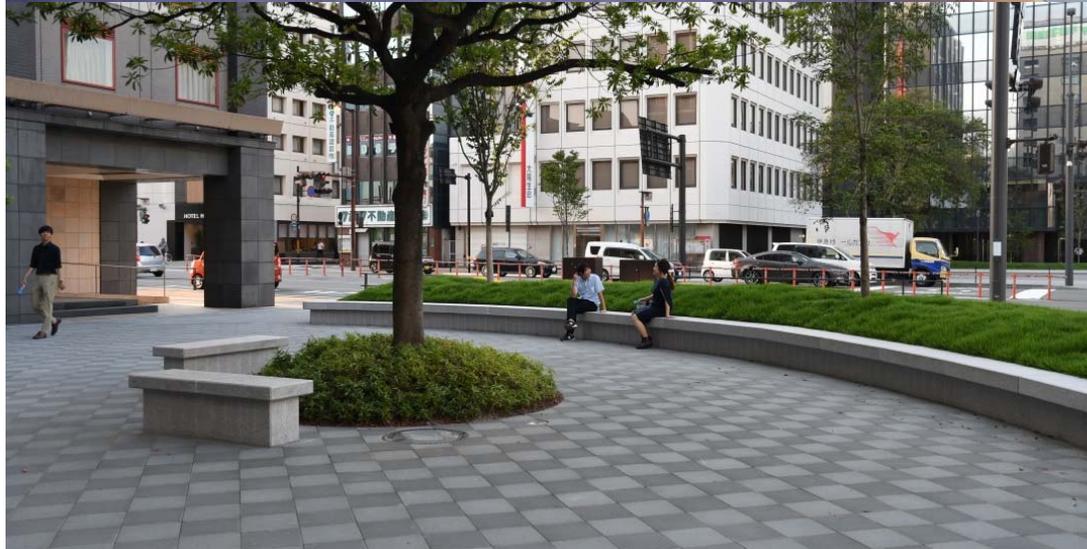
南西エリア

整備前にあった大木を残し、演出照明付きのシンボルツリーに
舗装パターンをホテル側に張り出し、宿泊客や来訪者に対する広場内への誘因効果を促す

既存の大木を残し、広場内のシンボルツリーに
南西エリア（ホテル前）では、木々に埋もれて
存在感の薄かった銅像を再活用

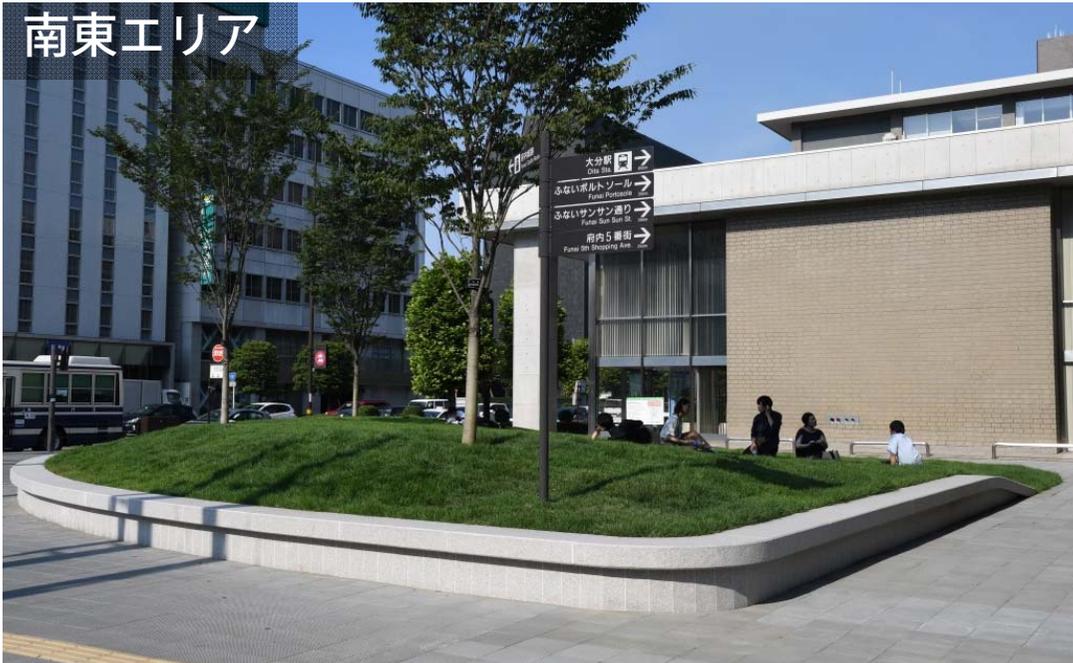
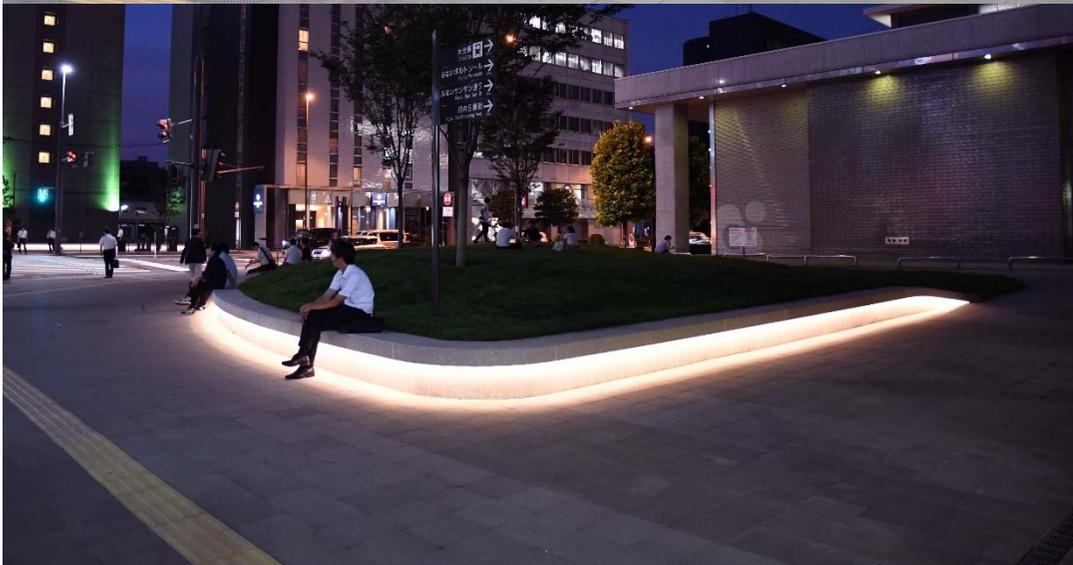
南東エリア

交差点側から広場奥に向かって緩勾配をもつ芝生空間
イベントでの利用を考慮し、電源設備も建物側に設置

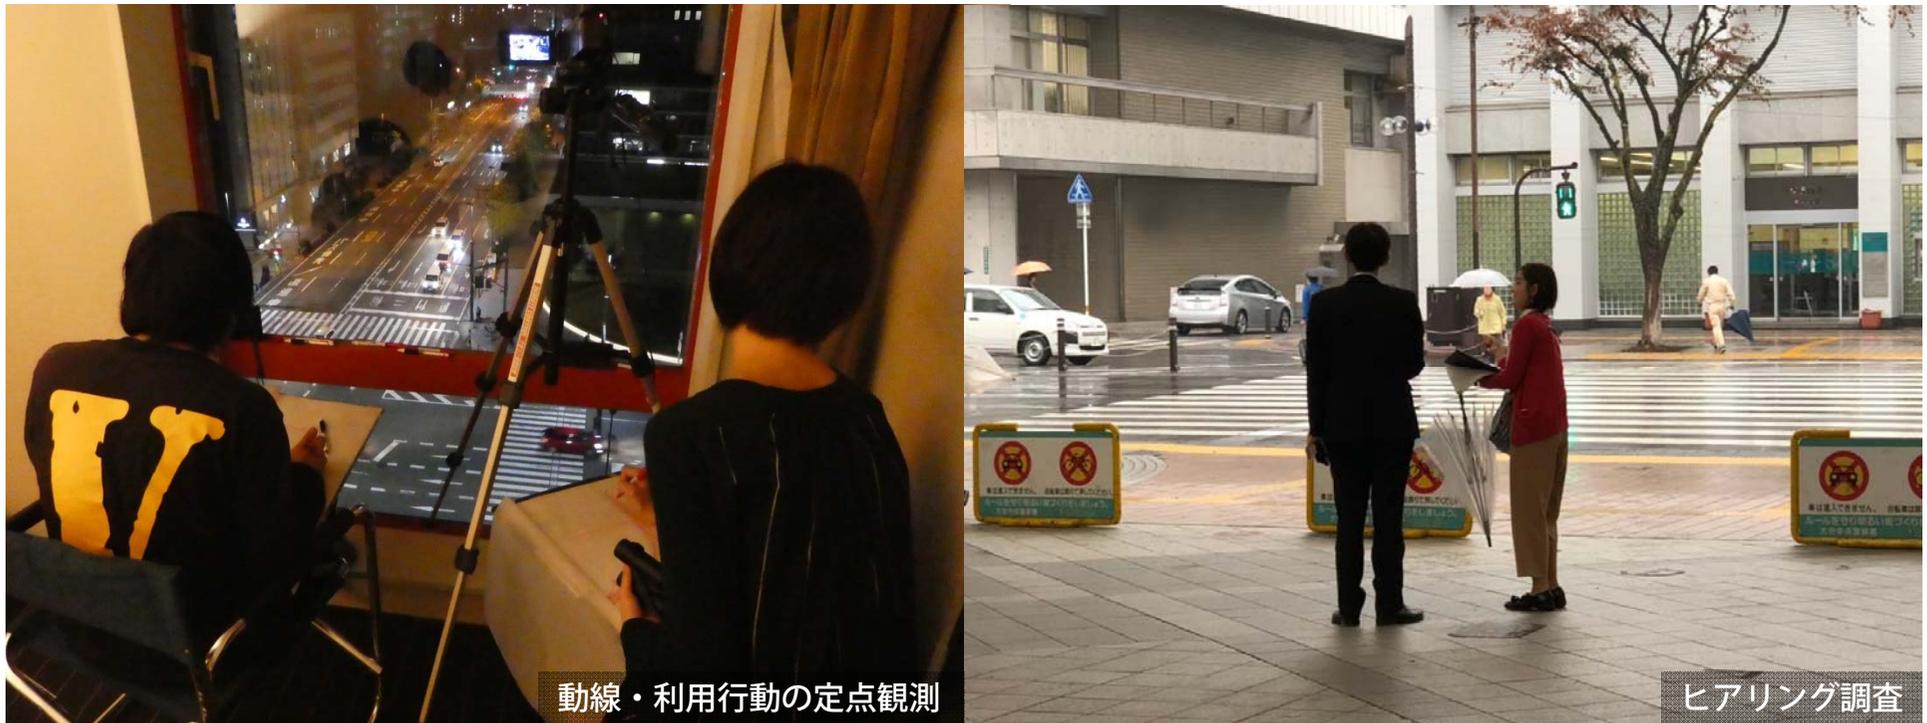
- 目的：整備前後での昭和通り利用者の動線・利用行動・印象の変化を把握
- 内容：動線・利用行動の定点観測
歩行者、隣接施設従業員等（合計315名）への直接ヒアリング
（整備後の昭和通りについて印象等を聴取）
- 日程： **2017年**10月29日(日)・30日(月) 7：00～23：00（計16時間）
2018年10月14日(日)・15日(月) 7：00～23：00（計16時間）
2018年11月11日(日)・12日(月) 10：00～20：00（計10時間）

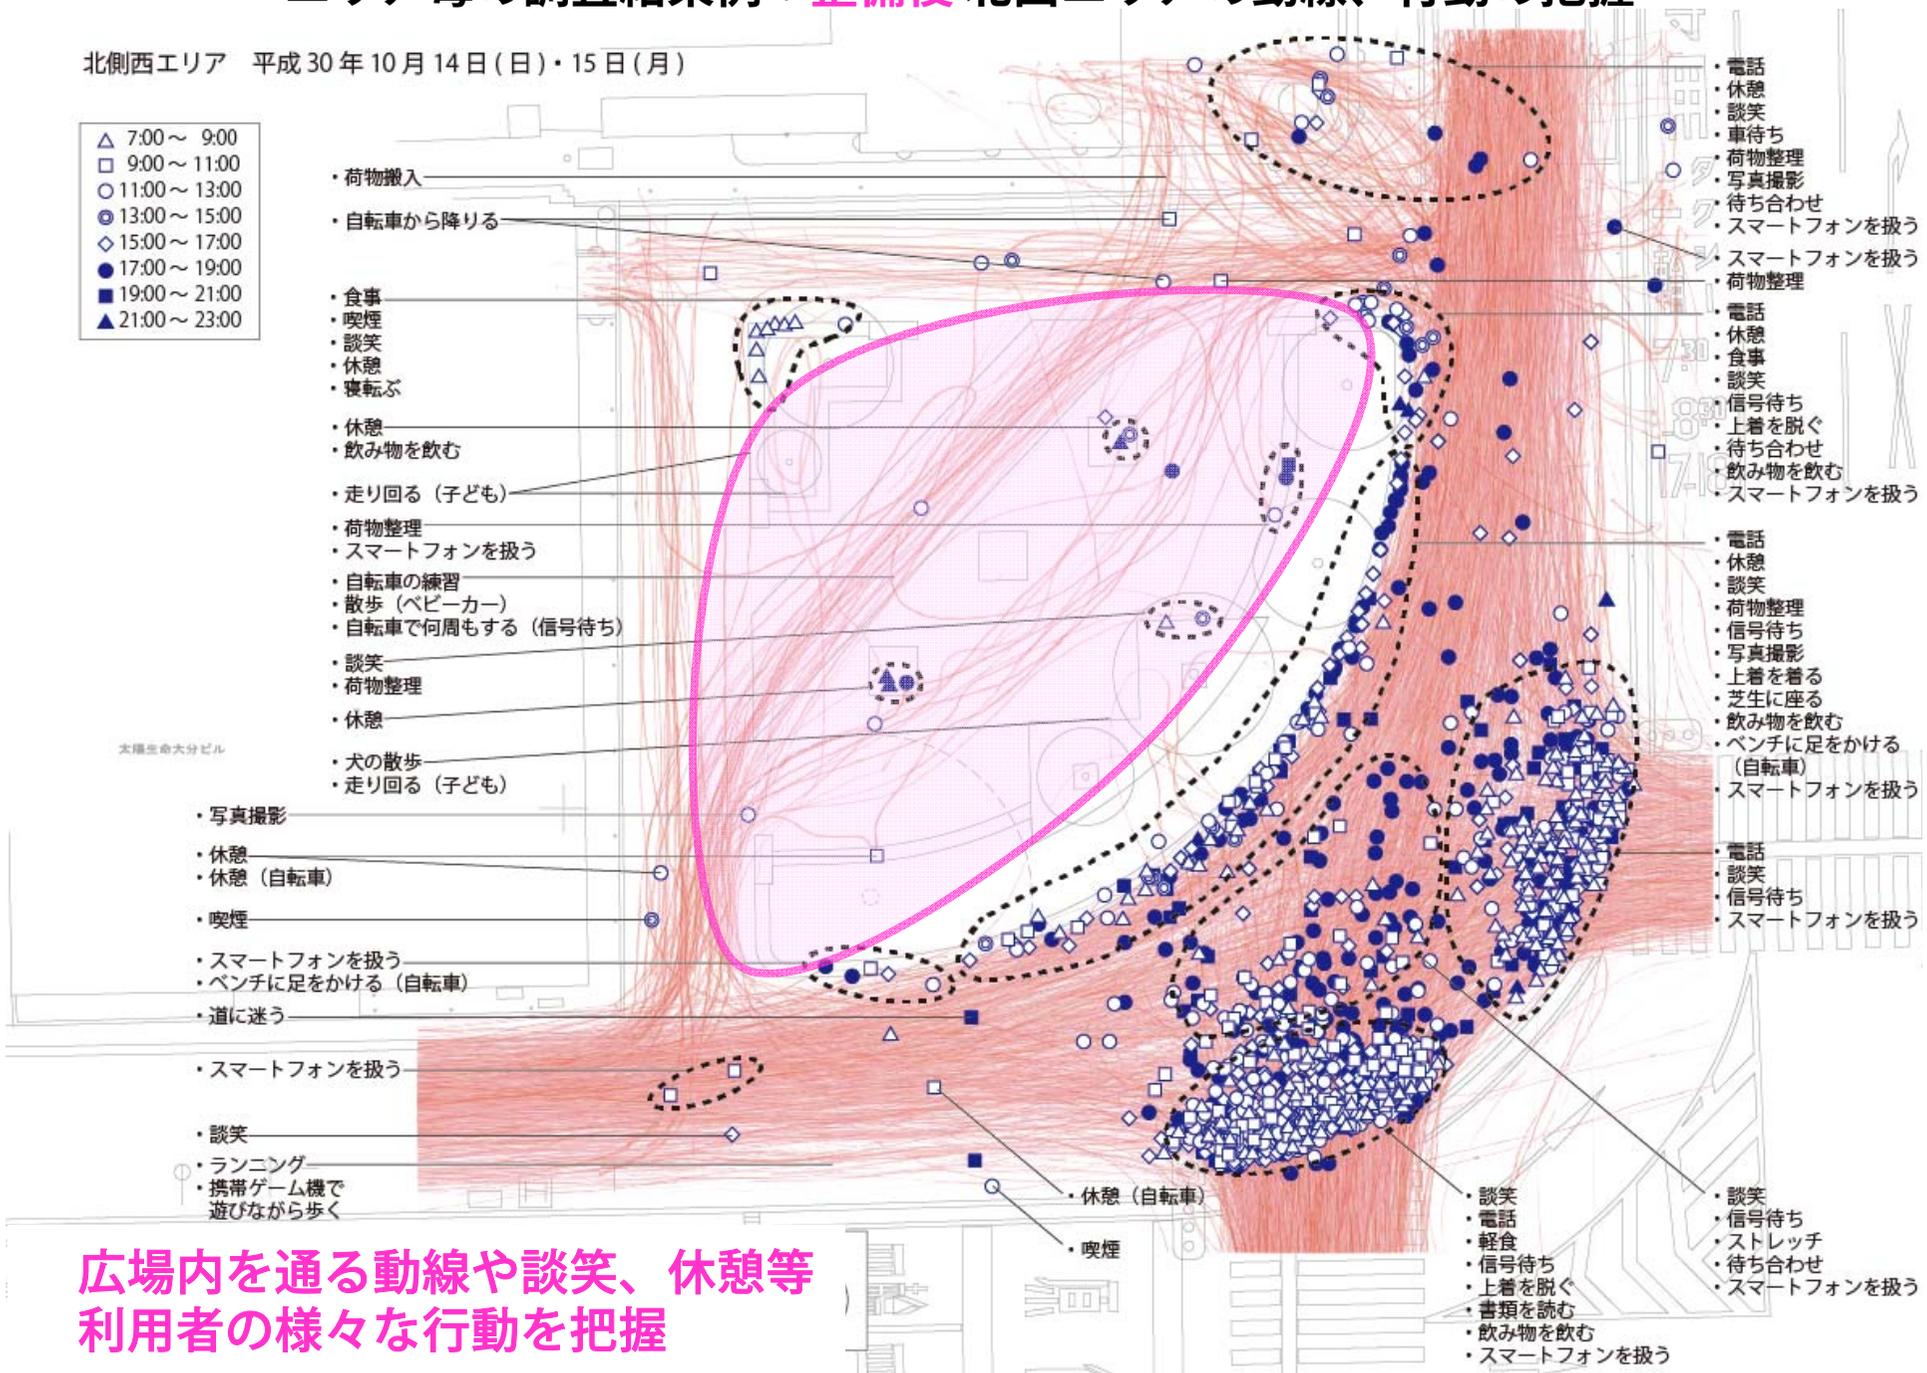
四隅広場全体 整備後

四隅全てにおいて広場内への動線が確認
