動線および利用実態調査結果

デザイン案の詳細

Design concept 「防犯と景観の両立」

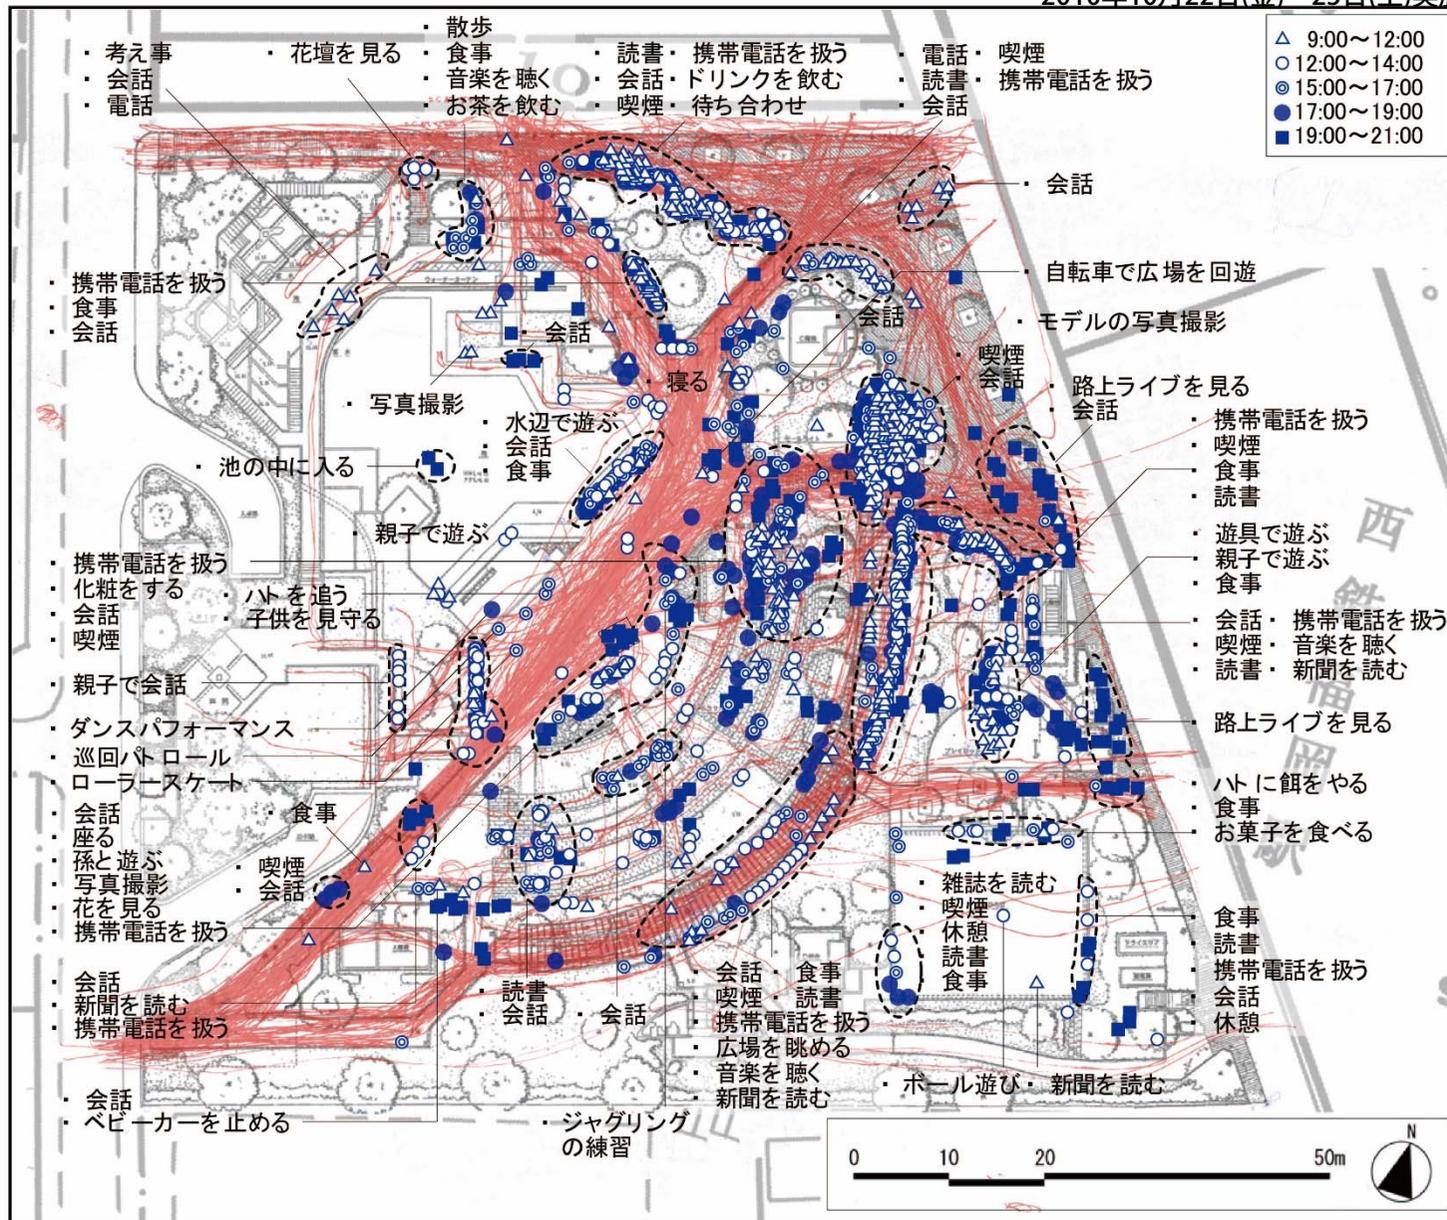
【旧警固公園】

→旧公園では半円状の石段エリアや中央部に多くの動線や利用が見られる一方、死角の多い公園北西部の築山周辺や公園南側通路の人通りはほとんど見られない。

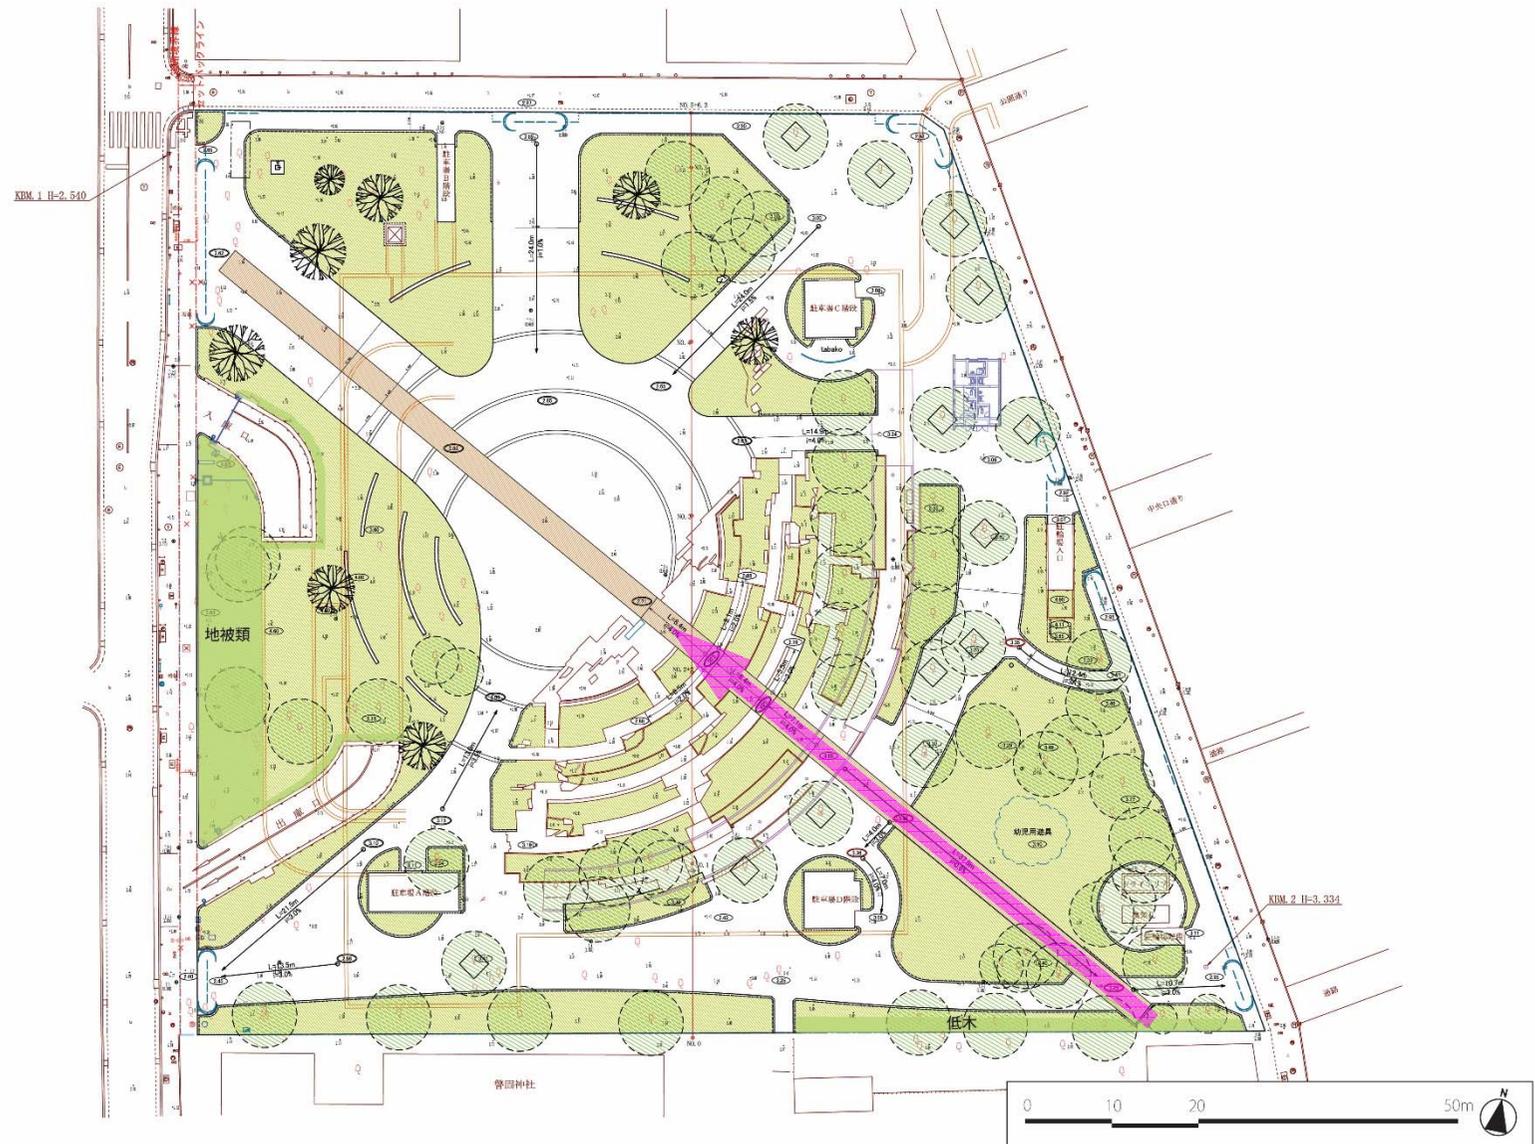
実施設計全体平面図

①中央園路、中央広場設置による新たな動線と賑わいの創出

- 死角を形成していた築山とウォーターデッキを撤去し、新たに中央園路を設置。公園内外の見通しを良くし、園内への動線促進を企図。また通路として可視化させることで、中央広場の迷惑行為となっていたデモ隊等の集会を規制する方策に活用
- 中央園路の延長上に広がる周辺商業施設の魅力的なファサードと、人通りや賑わいの様子を公園の風景として取り込む
- 旧公園で動線が多く見られた既存園路は一部拡幅し、段差を無くすバリアフリー整備を施す等、園内全体の歩行環境を改善

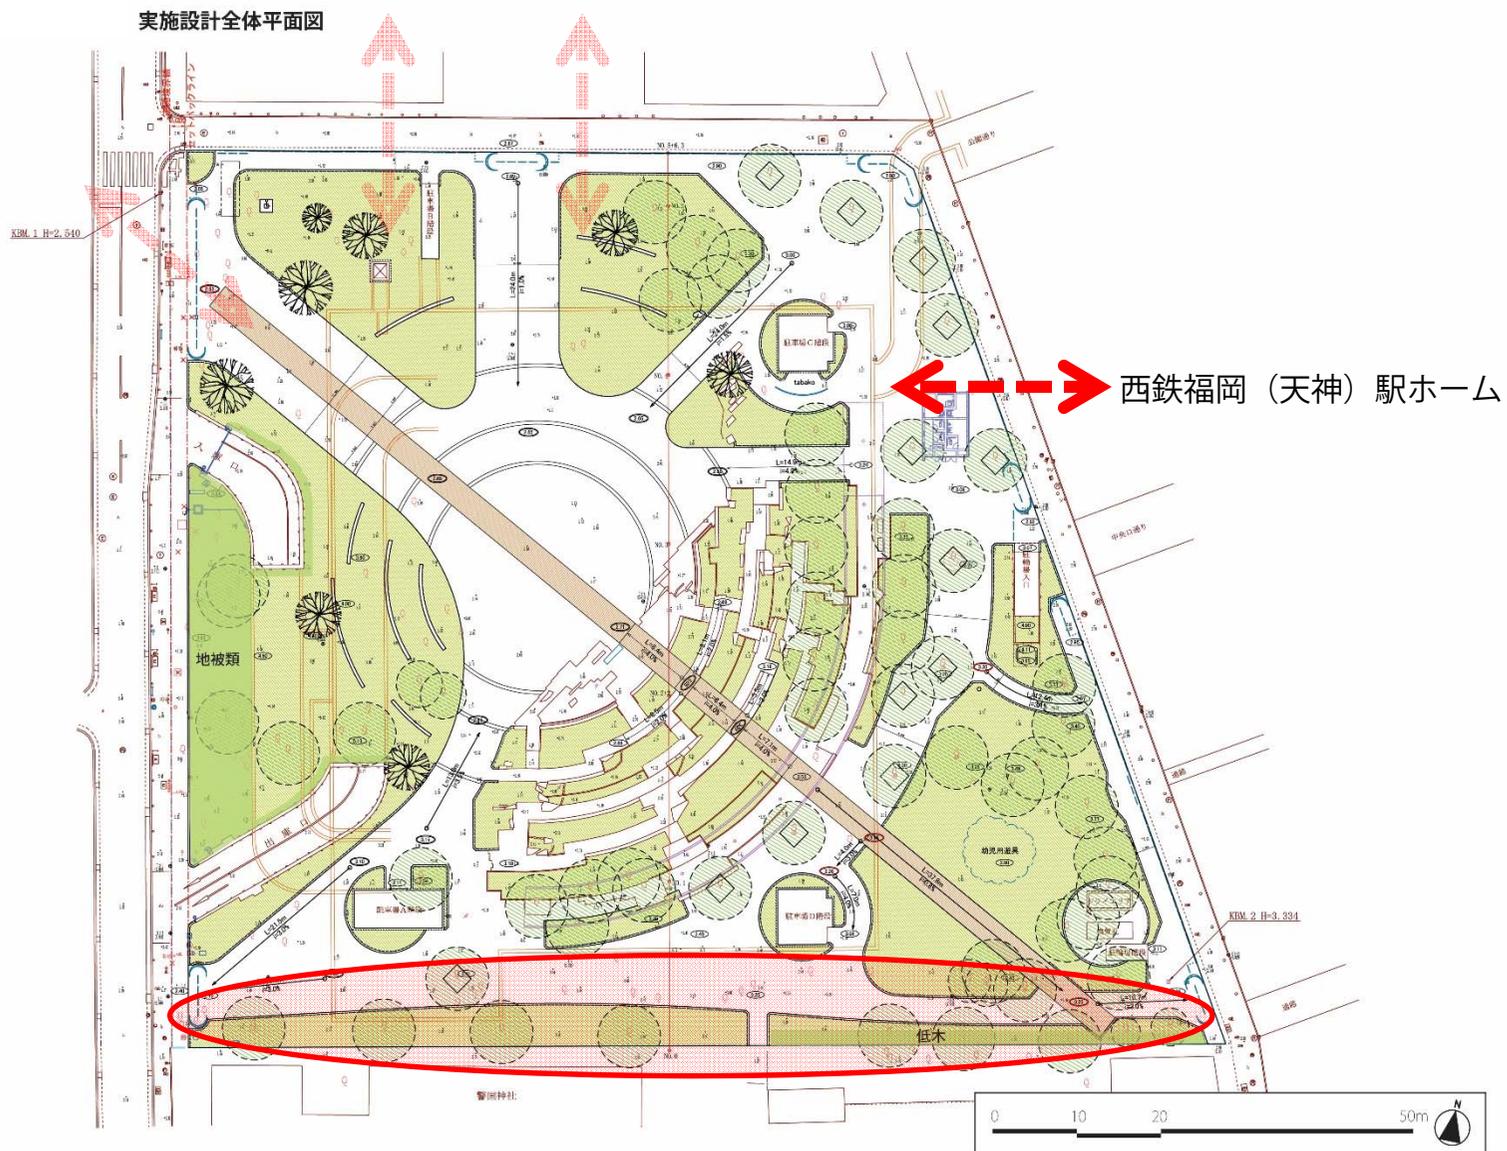
②見通し改善による周辺との視覚的つながりの創出（公園東部、南部）

- 暗がりが多く、人通りの少なかった南側園路では、老朽化し見通しを遮っていた公衆トイレを人目につきやすい公園東部の西鉄福岡（天神）駅前に移設。さらに南側園路自体の線形を直線化する修正を施し、東西につなぐ通路の見通しを改善した。
- 同時に西鉄天神駅ホームからの見通しを阻害していた樹木をトイレの移設にあわせて1本除去し、ホームから公園内の様子が眺められるようにした。
- 警固神社との境界部に二重で設置されていた柵を撤去し、神社の雰囲気に合わせてシンプルな柵を再設置した。

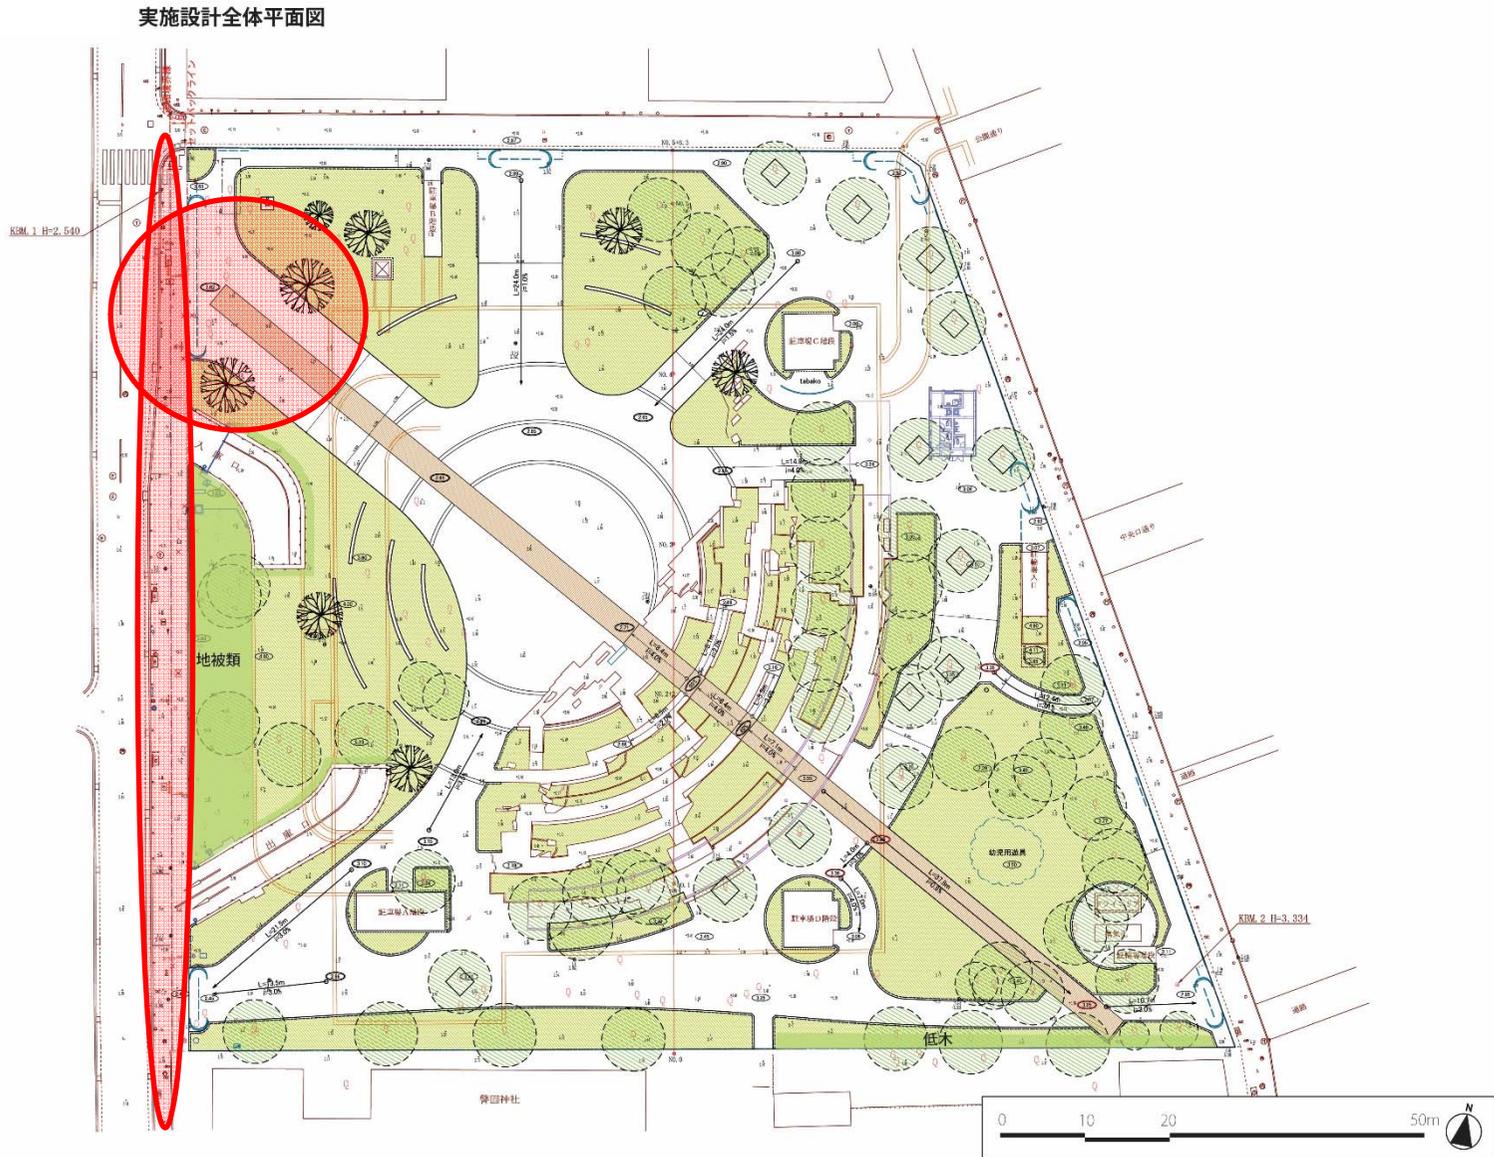
②見通し改善による周辺との視覚的つながりの創出（公園西部）

- 事件発生後、立ち入り禁止となっていた築山を撤去し、中央園路の繋がるオープンスペースとして公園出入口を改修、警固神社通りからの見通しを改善した。
- 公園東側の境界部をセットバックし、狭隘さが問題視されていた警固神社通りの歩道を拡幅した。

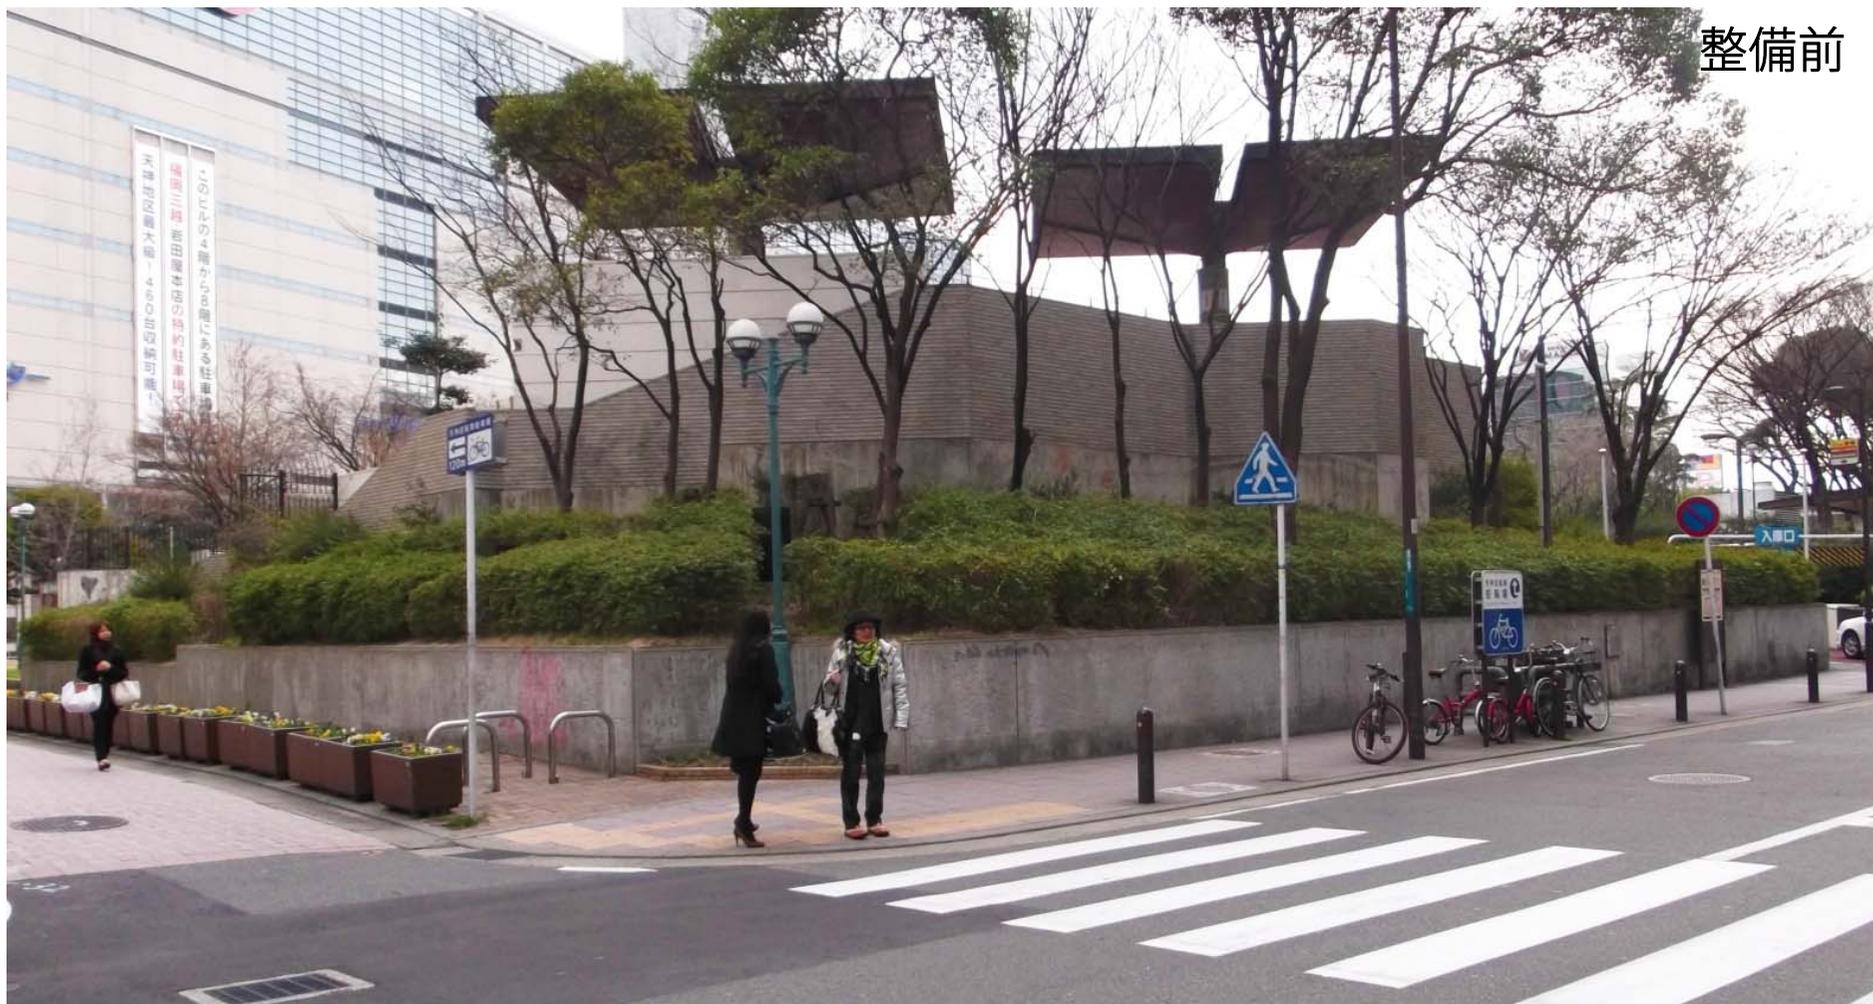
警固神社通りから見た旧警固公園の築山ならびに隣接する歩道

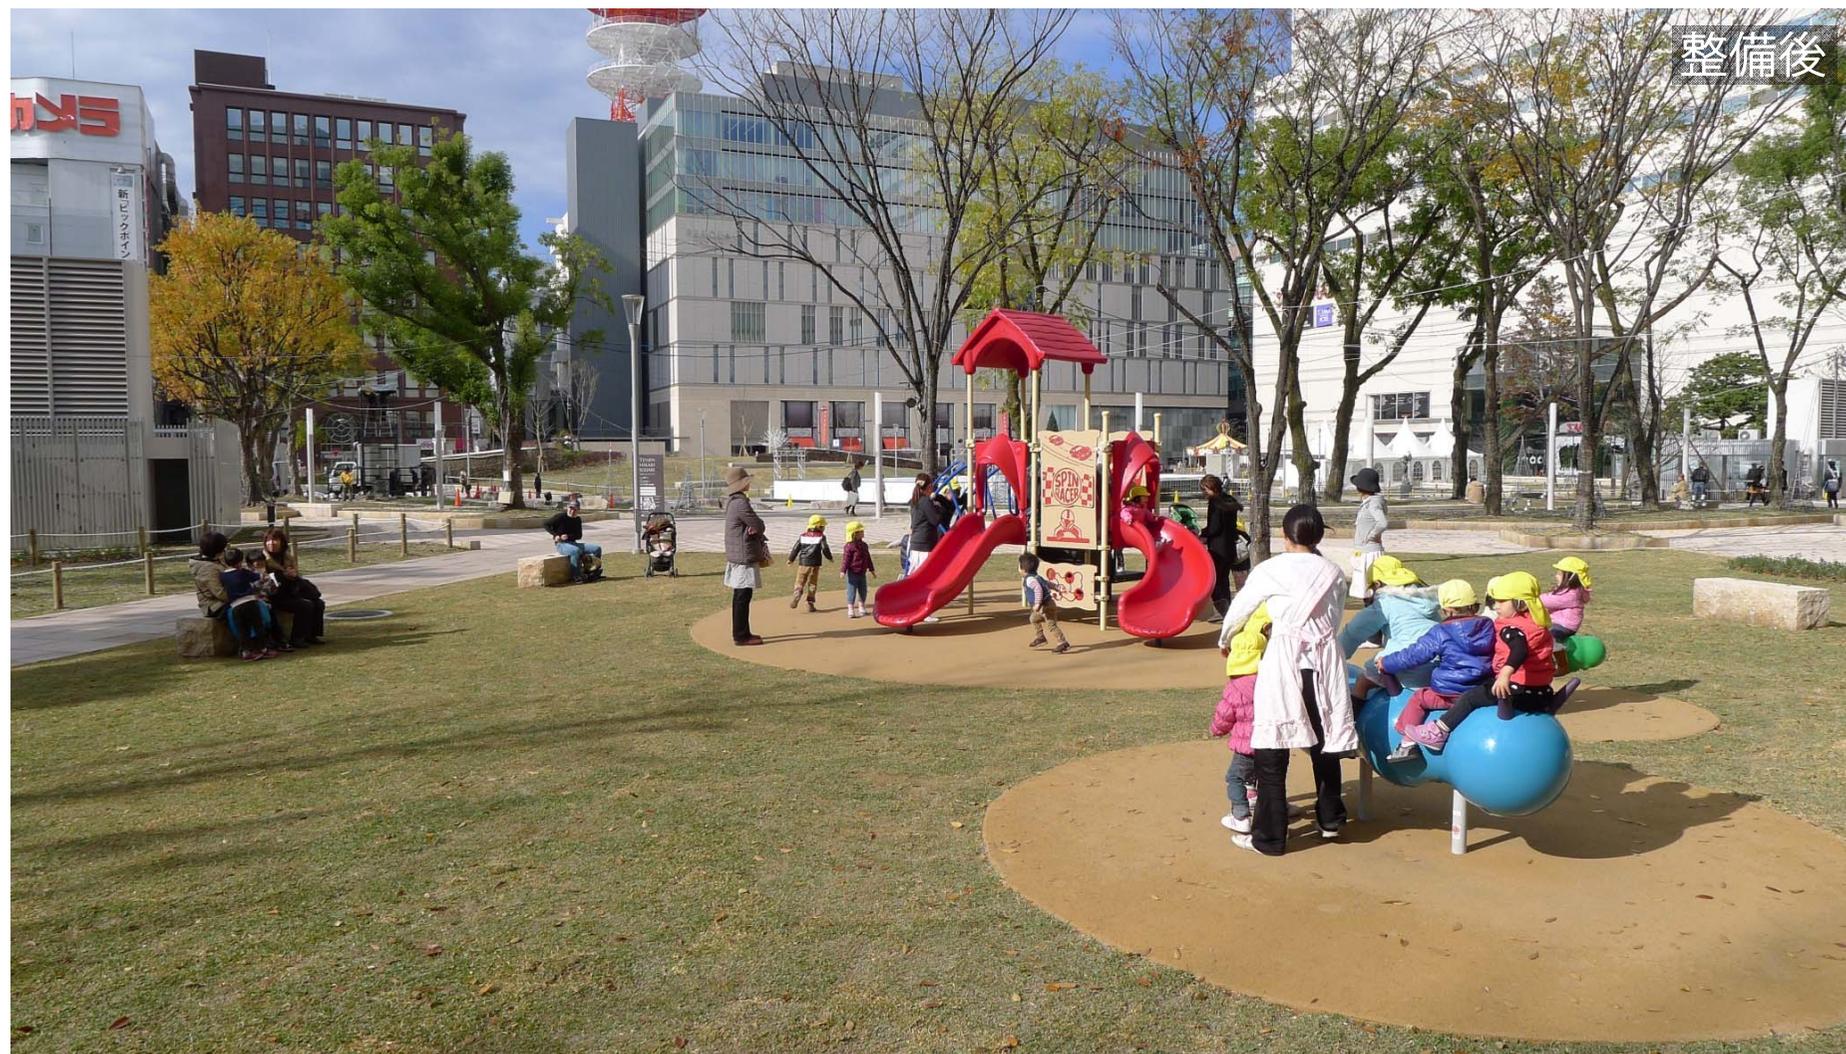
子ども広場の様子

→これまで見られなかった子ども達の利用が増加。近隣保育園園児の新しい散歩コースに。

- 見晴らしの丘や子ども広場など、新たに芝生を植えて緑地空間を拡充。子ども広場にあった遊具は緑地の中に再配置し、親子連れなどの利用者が憩える場としてリニューアル。
- 上記芝生の緑地空間内に新たに石のベンチを増設。形状は旧公園の円弧を踏まえて曲線に、さらに芝生内に入れ込むことで迷惑行為となっていたスケボー・ジャンプやピストバイクの不適切な利用を抑制。

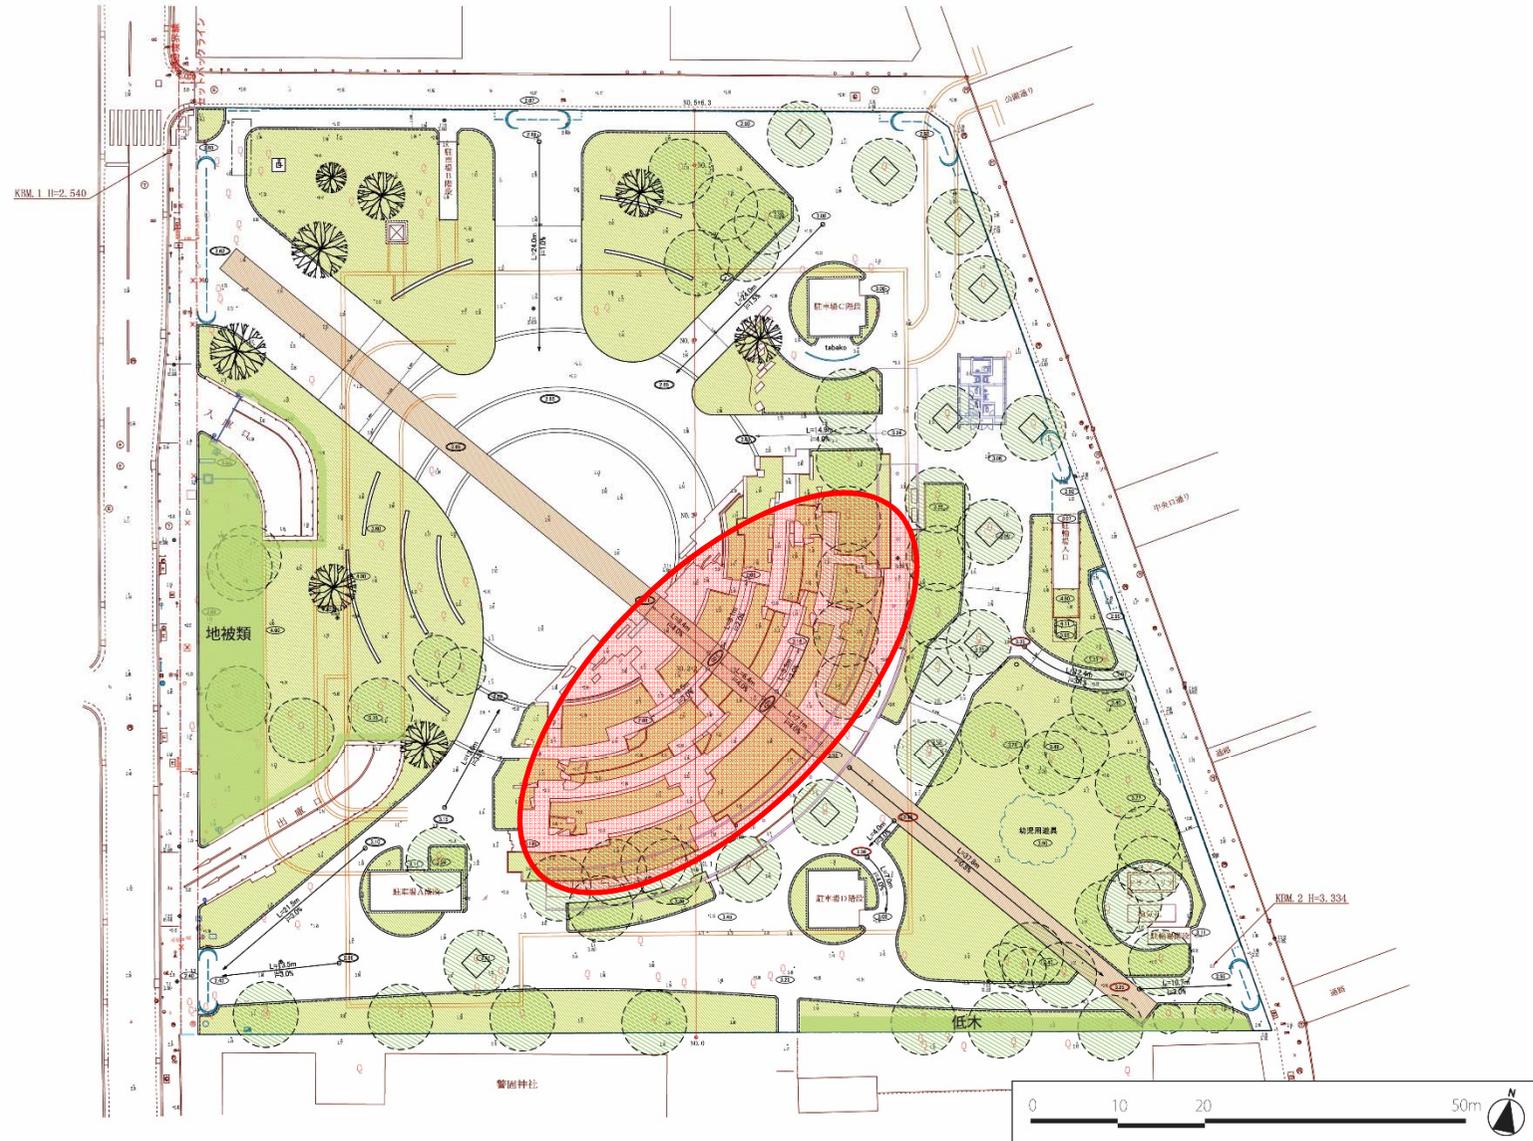
実施設計全体平面図

④旧警固公園の記憶・愛着を継承

□旧警固公園の記憶、愛着を園内に留めるため、再整備前から多くの利用があった特徴的な石のベンチならびにそれらが配置された公園中央エリアは、通路の段差を無くすバリアフリー整備を施したうえで以前の形に再配置した。
