平成28年熊本地震 液状化被害

平成28年熊本地震による熊本平野で生じた液状化とその被害について(速報)

村上哲(福岡大学)
永瀬英生(九州工業大学)

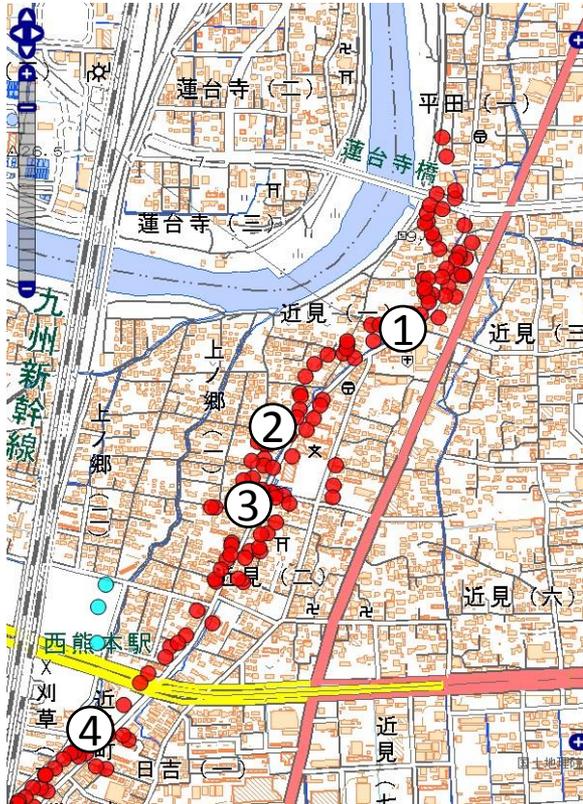
■ 近見地区(熊本市南区)

液状化による建物の傾き、沈下、建物周りの沈下被害が鹿児島街道(旧3号線)の両脇で多数生じている。噴砂地点も多数存在。噴砂は黒色の火山灰質砂と思われる。前震で液状化し、本震でさらに液状化被害が拡大したようである。建物周りの沈下では①で75cm、④では30cmを観測した。このうち、④では前震で10cm、本震で20cmと建物と地面の段差が拡大したとのことである。井戸を有する住宅では、井戸から噴き出した砂が敷地に堆積し、土嚢袋200袋でも足りなかったとのこと。地下水位は比較的浅いと思われる。一方、この街道から離れると液状化の痕跡がなくなり、地震による被害も見当たらなくなる。

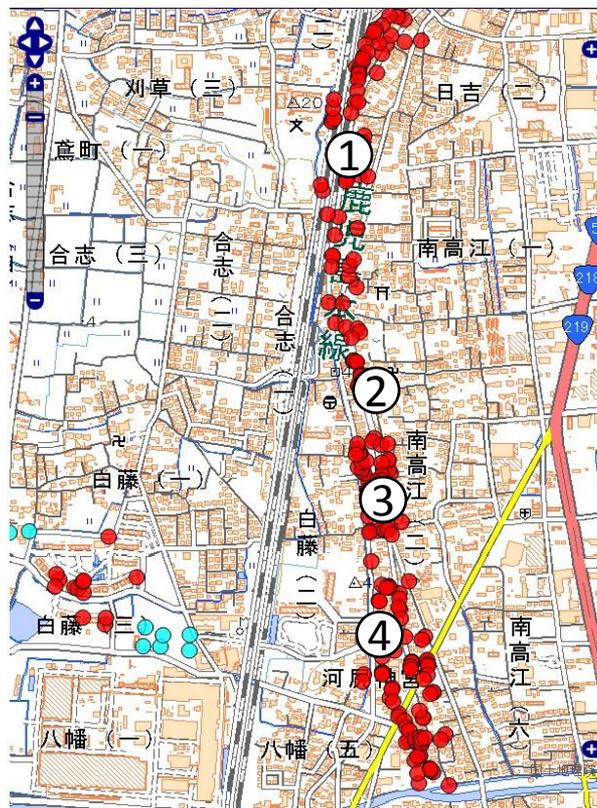
■南高江地区(熊本市南区)

近見地区に比べ激しい噴砂や建物被害は確認されないが、建物の傾き、沈下、建物周りの沈下被害が生じている。噴砂地点も多数存在。噴砂は黒色の火山灰質砂と思われる。前震では比較的被害は少なかったものの、本震で液状化が生じ、被害が出た地区である。暗渠の浮き上がりと周辺沈下による段差が生じている(写真③)。また、液状化の帯から外れるが、白藤団地では噴砂は確認されないものの建物周りの沈下が生じる被害が出ている。

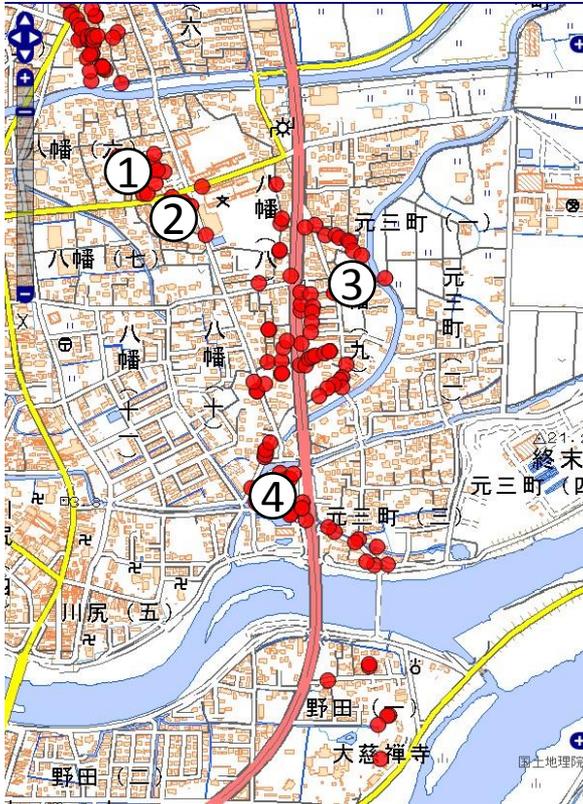
■八幡地区(熊本市南区)

建物の傾き、沈下、建物周りの沈下被害が生じている。①～③では噴砂地点も存在するものの被害の多さと比べ、比較的少ない印象である。写真③では噴砂が生じていないものの段差を伴う沈下が生じている。噴砂は黒色の火山灰質砂と思われる。①～③においては前震では比較的被害は少なかったものの、本震で液状化が生じ、被害が出た地区である。城南中に避難した住民の話によると、本震で避難した際、城南中のグラウンドが徐々に水浸しになっていったとのことである。④の加勢川近くは前震で液状化が生じ、本震で再度液状化が生じ、甚大な被害が生じた。水路底盤が割れ、その隙間から吹き上がったと思われる噴砂が残っていた(写真④)。

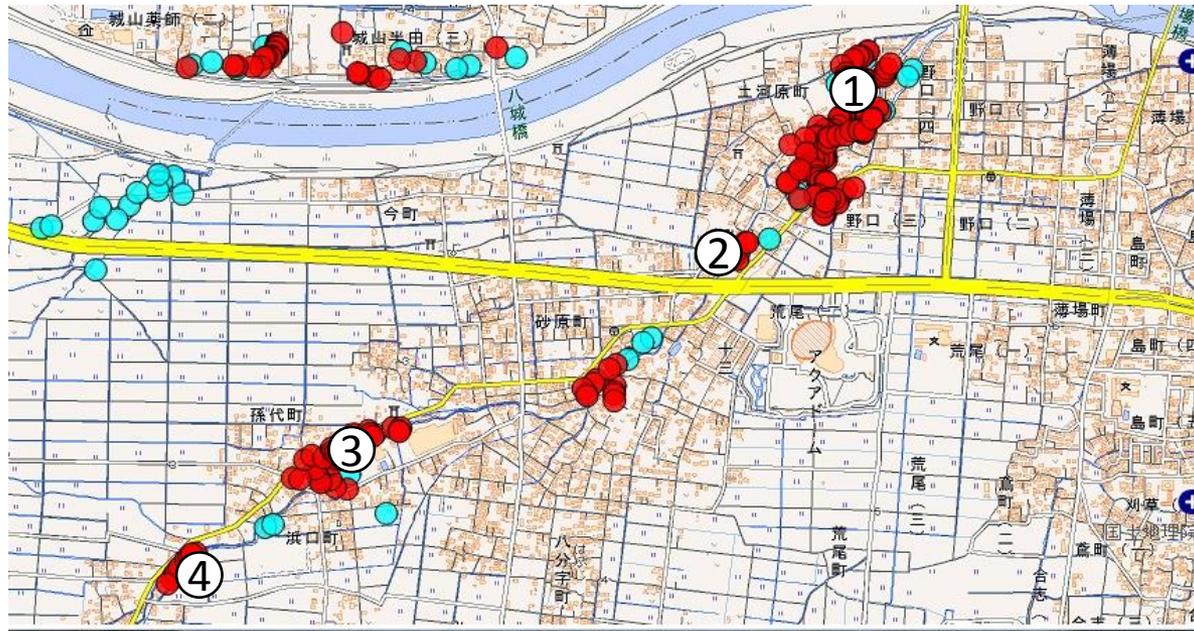
■土河原地区、砂原・孫代地区(熊本市南区)

液状化による建物の傾き、沈下、建物周りの沈下被害、および農地における埋設管の破損等が生じている。噴砂地点も多数存在し、黒色の火山灰質砂と思われる。前震で液状化し、本震でさらに液状化被害が拡大したとのことである。液状化が確認された地点は自然堤防の地形区分に相当するが、被害が大きい地区はホットスポット的に生じていることから、地形だけでなく地盤の違いが影響したと思われる。

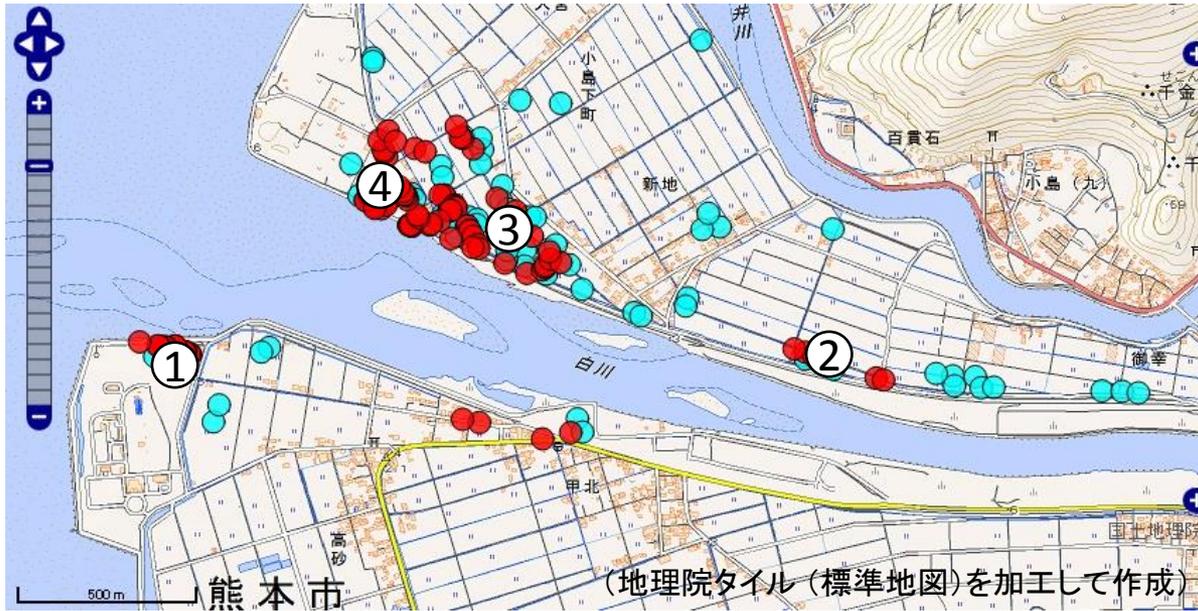
■ 沖新町地区、小島新町地区(熊本市西区)

白川河口の埋め立て地盤である。液状化による建物の傾き、沈下、建物周りの沈下被害、および農地における埋設管の破損が生じている。また、堤防の堤内地側には広範囲で噴砂が確認された地点もある(①、④)。これらの地点では堤防の沈下変形が生じていた(④については応急復旧済であった)。噴砂は黒色の火山灰質砂と思われる。本震で液状化被害が生じたとのことである。④では長径280cm、短径170cmの楕円の噴砂孔が確認された。非常に激しい液状化が生じたものと思われる。熊本平野における干拓・埋め立ての歴史と埋め立て材料について調査する必要がある。

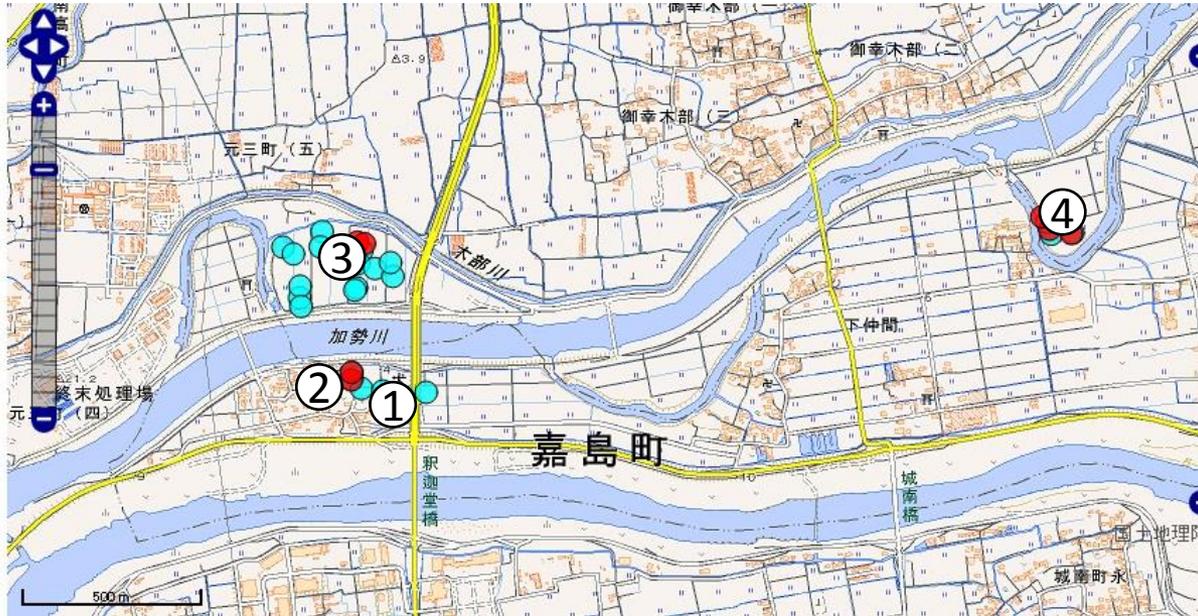
■ 御幸木部地区（熊本市南区）

加勢川沿岸の嘉島町犬渚地区(①と②)と熊本市南区御幸木部地区(③と④)。被害の状況は一部住宅の損傷程度。大部分は農地における噴砂。住民の話では、最初の地震(前震)で噴砂が生じたとのこと。本震で現れた噴砂もあるとのこと。噴砂は灰色の火山灰質砂と思われる。治水地形分類図では氾濫平野であるが、住民の人の話では、川だったという話(犬渚地区)。この地域は河道整備が行われた結果、加勢川沿岸に飛び地が多く存在する。④では旧河道の三日月湖部における堤防の亀裂であり、この後背地では噴砂が確認されている。

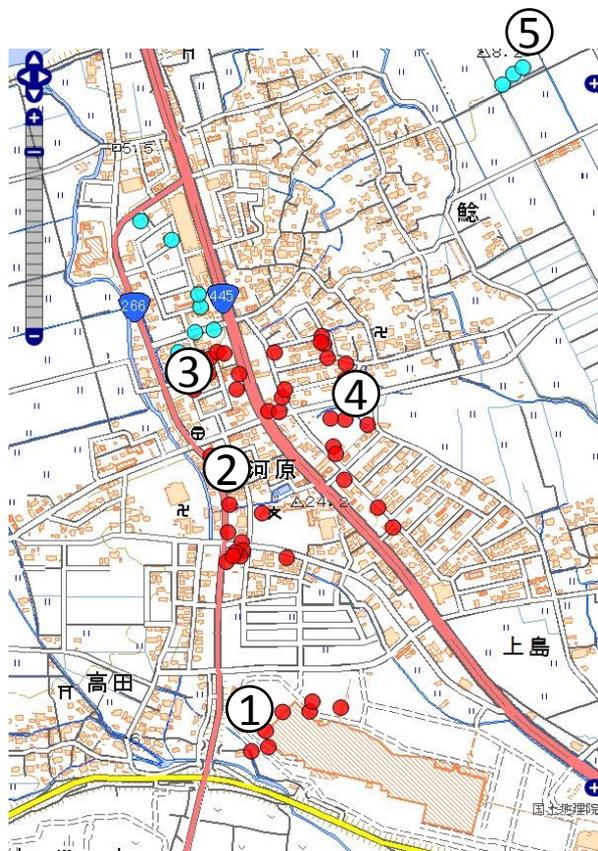
■上島・鯨地区(上益城郡上島町、上益城郡鯨町)

嘉島町上島・鯨地区は加勢川と緑川に挟まれた土地である。被害の状況は住宅の傾斜と沈下、建物周りの沈下。噴砂が確認できることから液状化による被害と考えられる。噴砂は灰色の砂質土(火山灰質砂?)と一部で茶褐色の砂質土(①)であった。治水地形分類図では旧河道、自然堤防、氾濫平野と多様であるが、多くは旧河道に属する部分である。また、現地調査では確認していないが、図中の⑤プロットは、空中写真から判読した液状化地点であるが、当該地域は、加勢川の旧河道部に当たり、旧河道部に沿って液状化による地表面の状態の変化が確認できる。

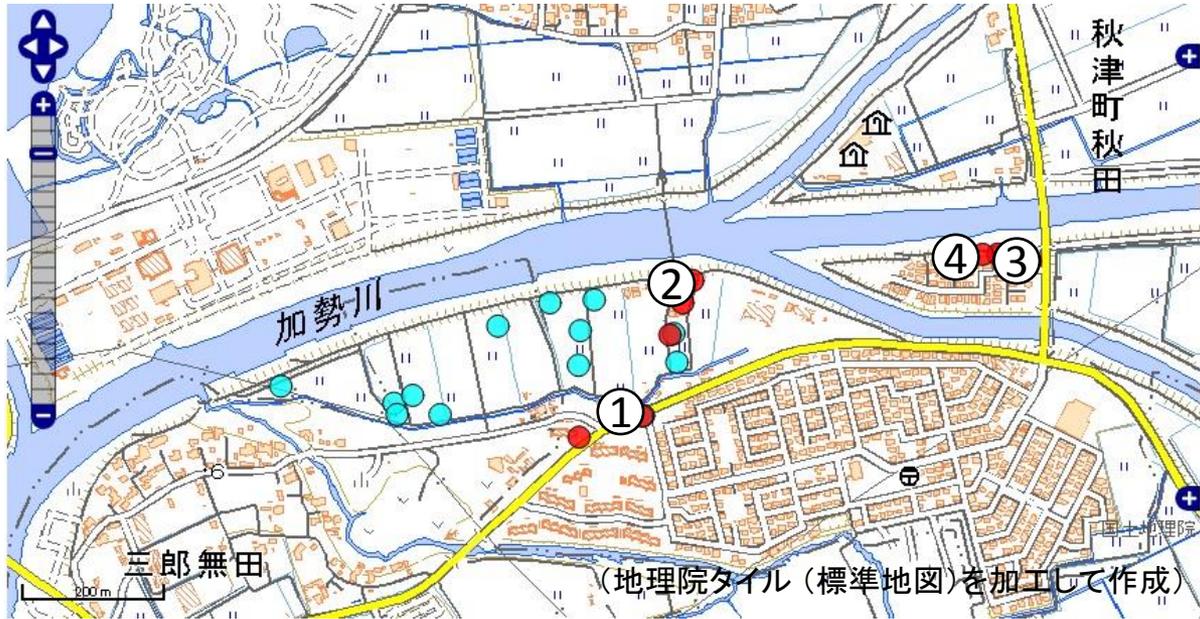
■秋津町秋田地区(熊本市東区)

被害の状況は住宅の傾斜と沈下、建物周りの沈下(11cm)。農地・堤防・道路の亀裂。①、②では噴砂(灰色の砂質土であり火山灰質砂と思われる)が確認できることから液状化による被害と考えられる。③、④では噴砂は確認できないが、木山川左岸の堤防が水平移動している可能性があり、液状化による側方流動の可能も考えられる。治水地形分類図では①、②は旧河道、③、④は自然堤防の地形改変地であり、もともと地盤高が低く水田であった土地を堤防高さと同様高さまで、埋め立てた土地である。③、④における建物被害は甚大であるが、杭基礎を用いた住宅の傾斜や沈下は大きくない(しかし、地面と基礎の間に空洞が生じている)
