平成28年熊本地震 液状化被害

坪井川下流・井芹川旧河道部における液状化とその被害について(速報)

村上哲(福岡大学)
永瀬英生(九州工業大学)
山田康平(福岡大学)

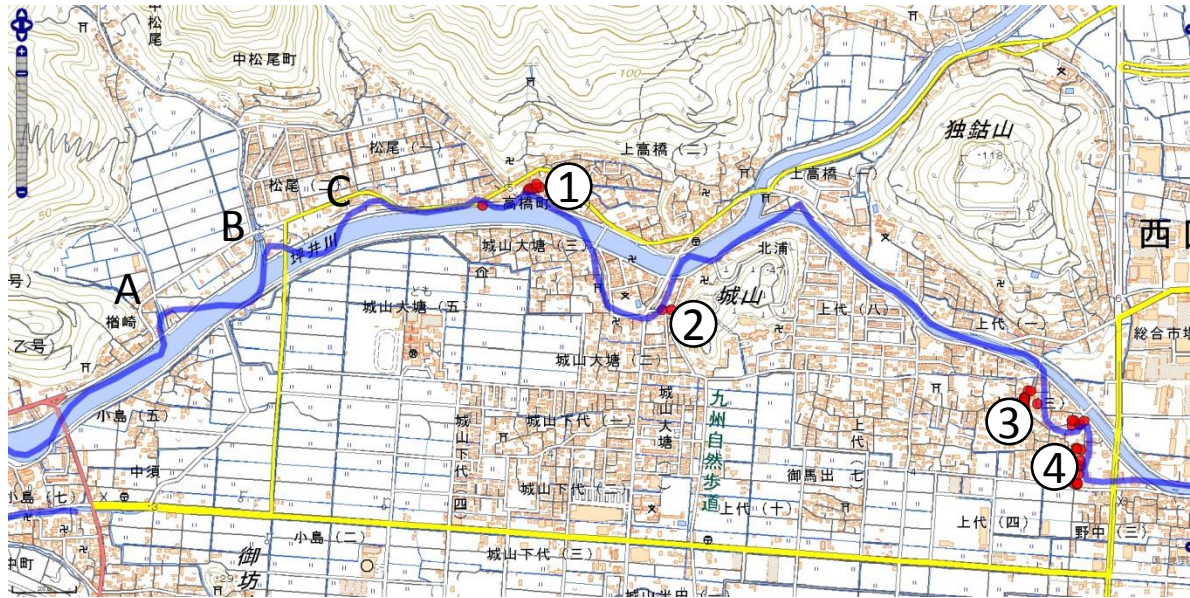
■松尾・高橋・上代地区(熊本市西区)

液状化による建物の傾き(①、③、④)、建物周りの沈下(①、③、④)、および、埋戻し土部での沈下(②)が生じている。調査日が5月20日と地震発生後1か月以上経過しており、噴砂を確認することはできなかったが、③、④付近では、その痕跡と思われる箇所もいくつか見られた。また、**被害状況から推察すると多くが液状化に起因する被害**と思われる。一方、A,B,Cにおいても踏査を行ったが、液状化によるものと思われる被害等は確認されなかった。これらの地区は地盤が高く、地下水位が深い位置にあり、液状化に至らなかった可能性が考えられる。

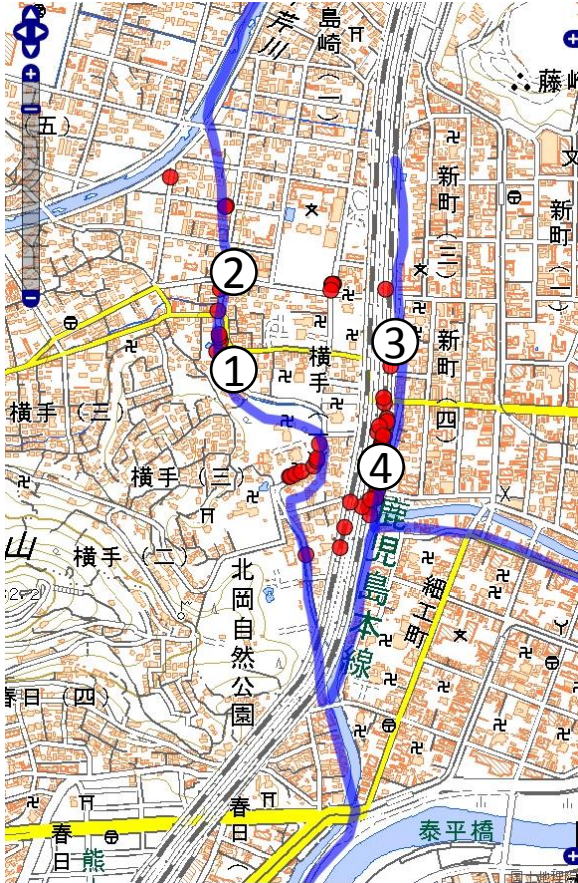
■横手・島崎地区(熊本市中央区)

井芹川旧河道部の地点ではその道路部の一部区間で沈下が生じ、隣接宅地や歩道との間で段差が生じている(①、②)。旧河道部以外では埋戻し土の液状化と思われる沈下被害が確認された。JR鹿児島本線に平行に伸びる旧河道は現在暗渠となっている。この地区では、建物の沈下(③)や建物周りの沈下(④)が確認されたことから液状化により沈下が生じたものと思われる。調査日が5月20日と地震発生後1か月以上経過しており、噴砂を確認することはできなかった。被害状況から推察すると多くが液状化に起因する被害と思われる。

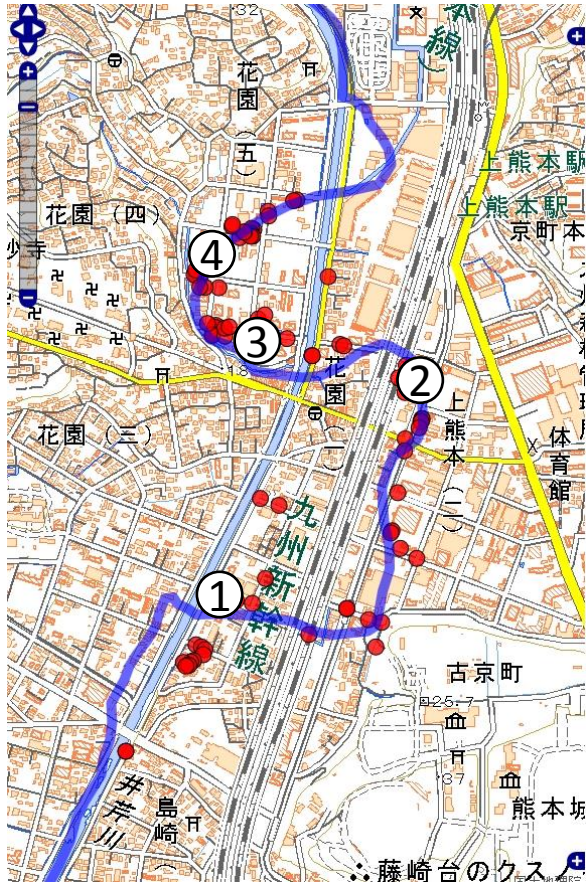
■ 花園・上熊本地区(熊本市西区)

杭基礎を用いていると思われる建物周りの沈下被害が顕著であった。調査日が5月20日と地震発生後1か月以上経過したこともあり、噴砂を確認することはできなかった。一方、戸建て住宅の傾斜や沈下被害については、調査した範囲では顕著な被害は確認できなかった。旧河道部以外でも建物周りの沈下被害が確認されたことから、この沈下被害については、液状化のみならず、建物周囲の盛土・埋土を含む上部不飽和土層の振動圧縮によることも考えられるため、広範囲の建物周りの沈下状況ならびにその沈下量の分布を分析し、地形や地盤との対比により要因を検討することが必要であると思われる。

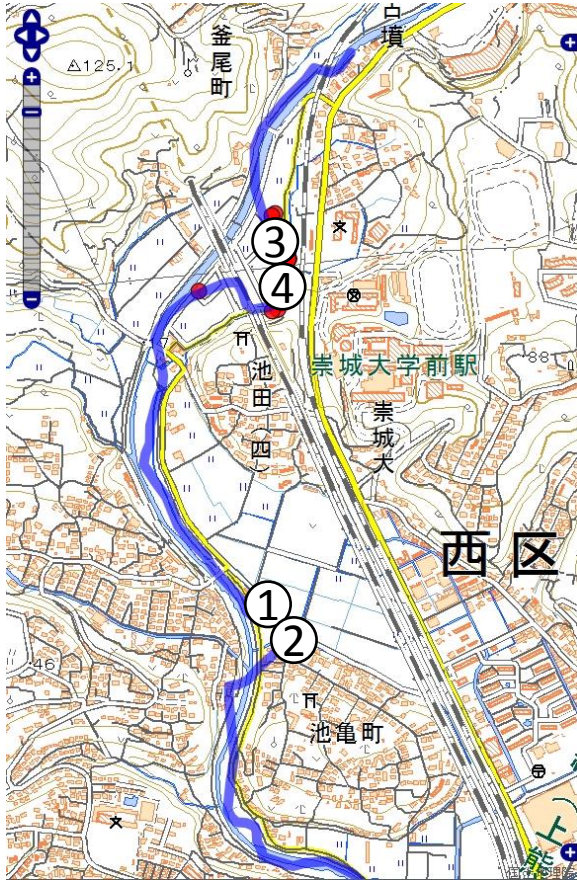
■ 池亀地区(熊本市西区)、釜尾地区(熊本市北区)

池亀地区の①では旧河道部の盛土地の建物周りの沈下が生じている。②では若干沈下しているように見えるが明瞭な沈下被害は確認できなかった。液状化による被害というよりは、盛土の震動圧縮、変形による影響が大きいと思われる。釜尾地区の旧河道部は農地であり、ここでは噴砂跡が確認された(③)。液状化による被害は小さいものの一部で用水路周りの沈下や道路の破損が確認された(④)。
