熊本地震による宅地地盤災害

村上哲(福岡大学)

JGS熊本地震調査団：液状化班調査

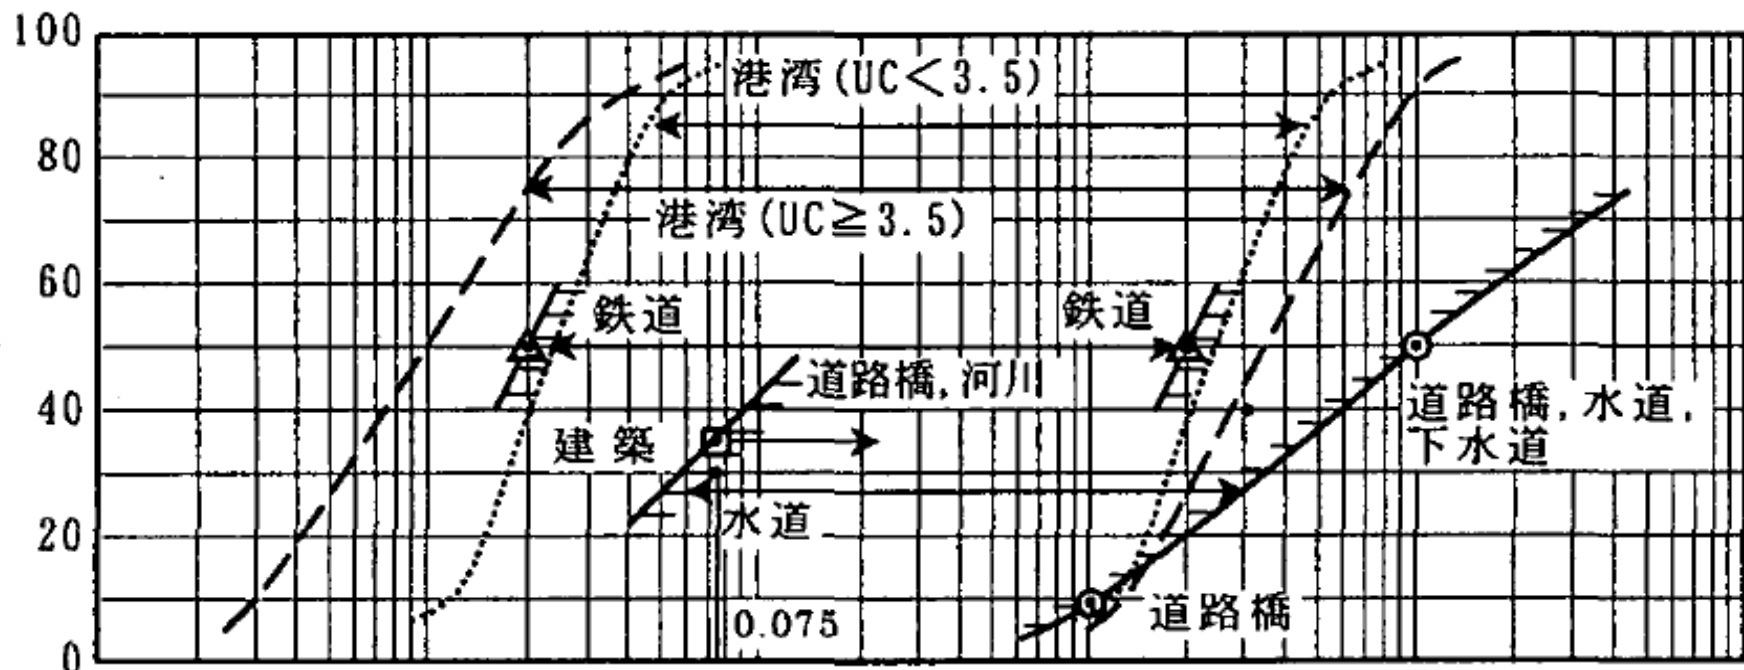
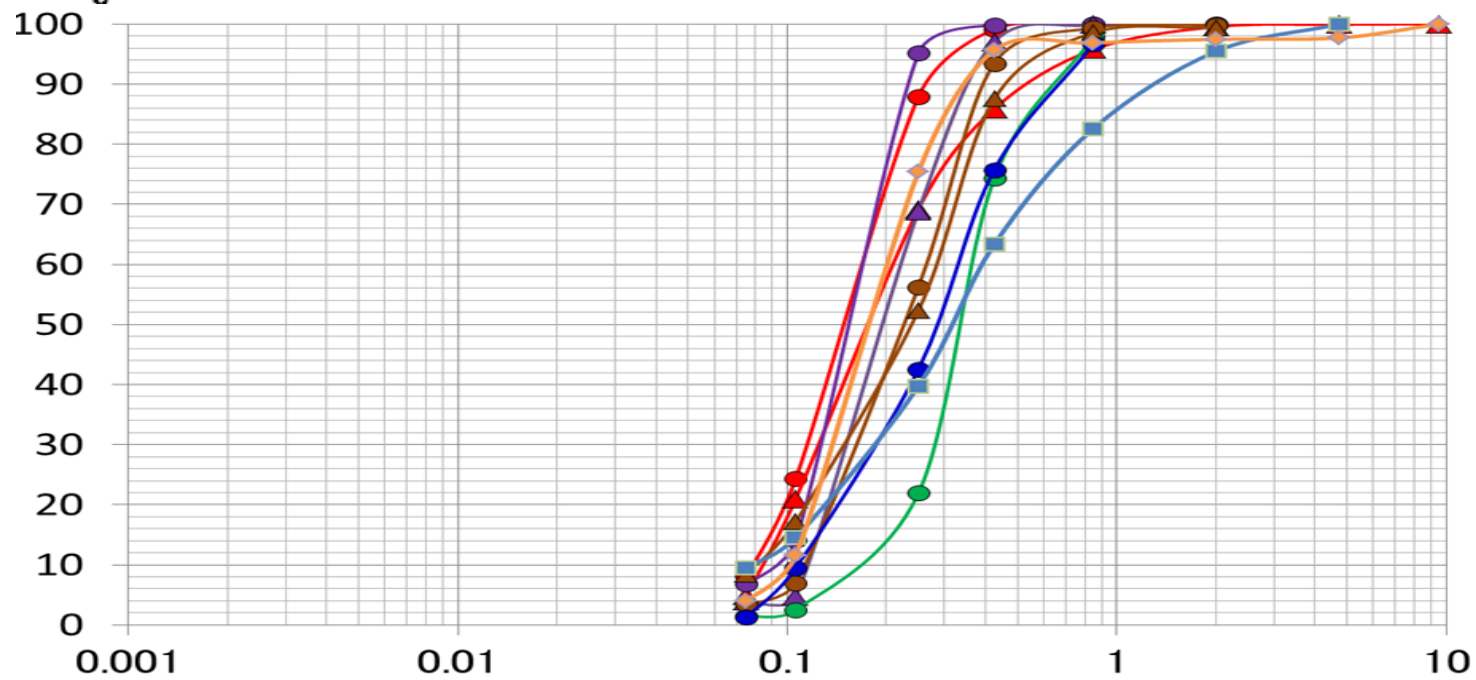
噴砂試料の粒度加積曲線

- 噴砂の多くは灰黒色の砂であり、土粒子の一部には軽石を含んでいることから、噴砂は火山性由来の土質、すなわち、火山灰質砂と思われる。
- 採取試料に対し、簡易粒度試験（沈降分析を行わないふるい分けのみの試験）を実施した結果、粒径加積曲線は、港湾基準の液状化しやすい砂の分布範囲に収まっており、**火山灰質砂だから液状化した**ということはいえない。
- 工学的分類では細砂あるいは細粒分混じり細砂に分類されることから、河川上流部から流されてきた砂が分級され堆積した土質と推察される。

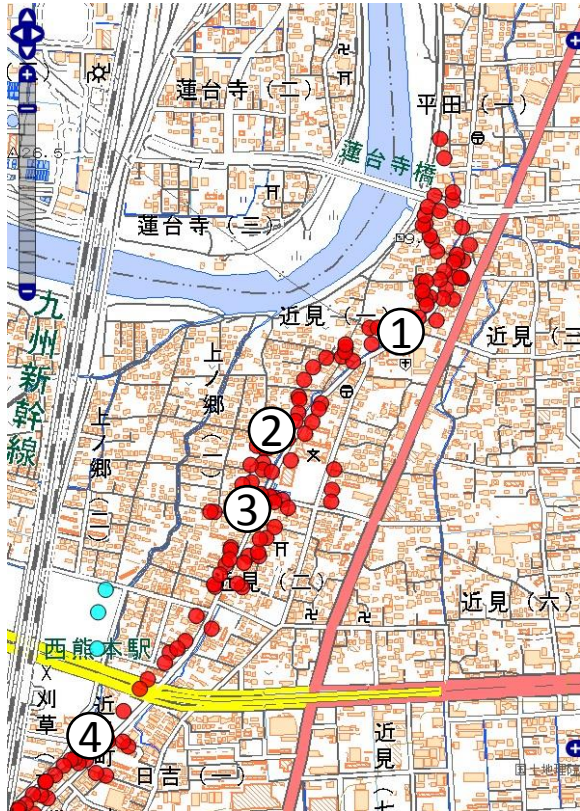
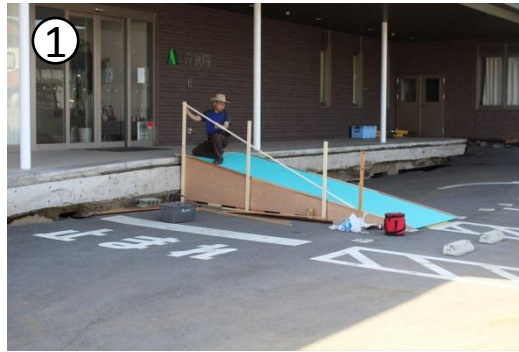
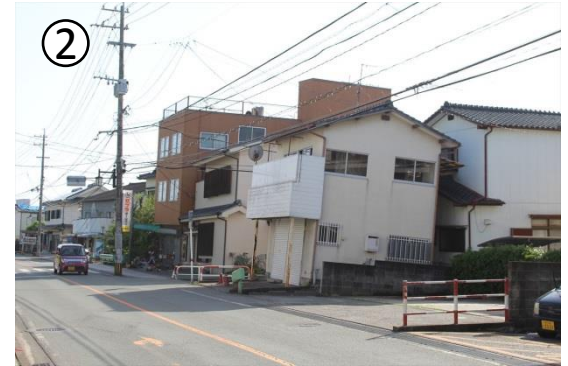
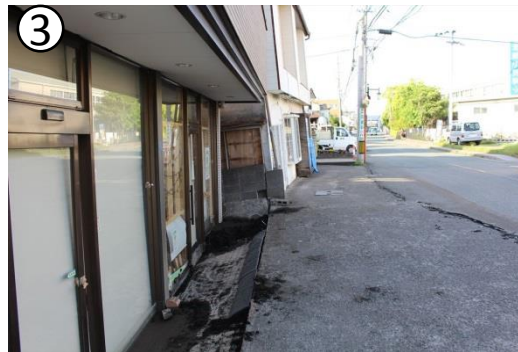
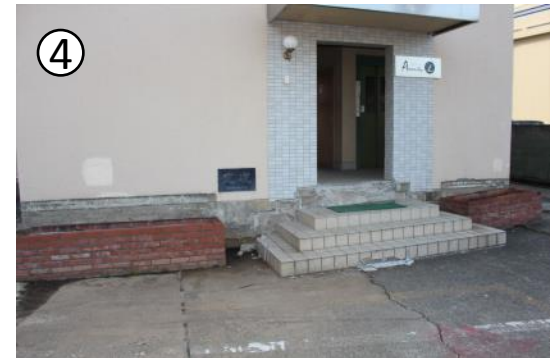
■ 近見地区(熊本市南区)

液状化による建物の傾き、沈下、建物周りの沈下被害が鹿児島街道(旧3号線)の両脇で多数生じている。噴砂地点も多数存在。噴砂は黒色の火山灰質砂と思われる。前震で液状化し、本震でさらに液状化被害が拡大したようである。建物周りの沈下では①で75cm、④では30cmを観測した。このうち、④では前震で10cm、本震で20cmと建物と地面の段差が拡大したとのことである。井戸を有する住宅では、井戸から噴き出した砂が敷地に堆積し、土嚢袋200袋でも足りなかったとのこと。地下水位は比較的浅いと思われる。一方、この街道から離れると液状化の痕跡がなくなり、地震による被害も見当たらなくなる。

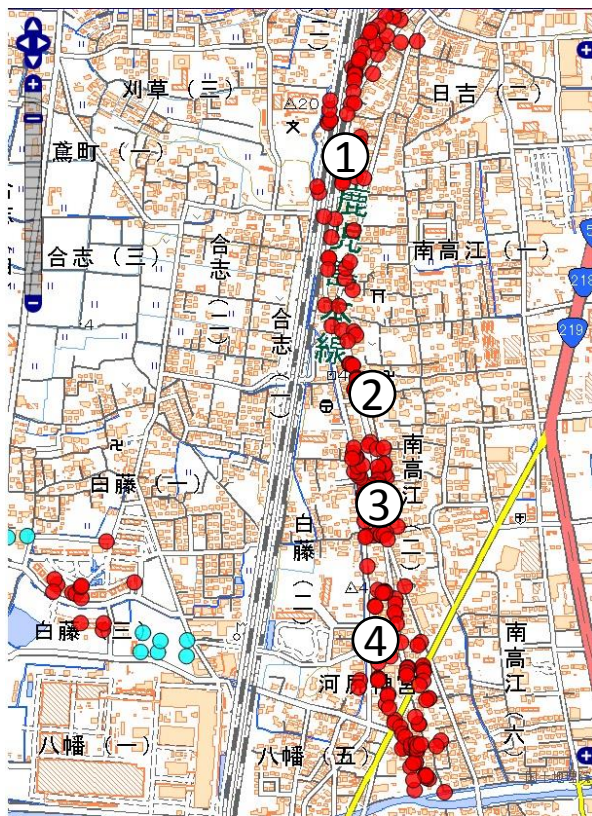
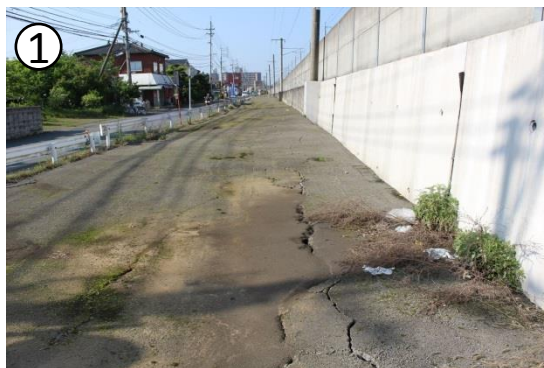
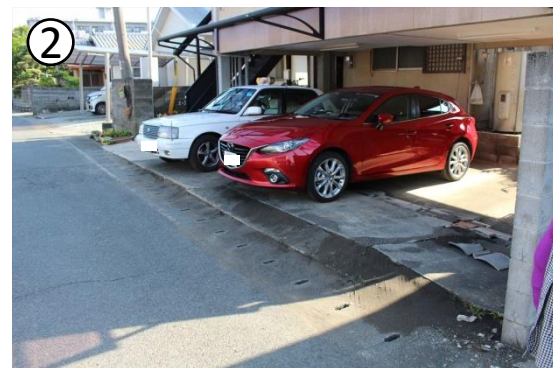
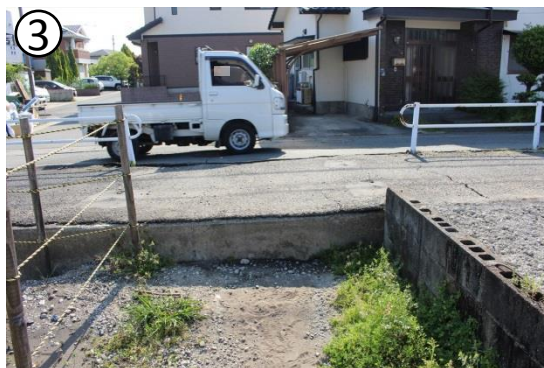
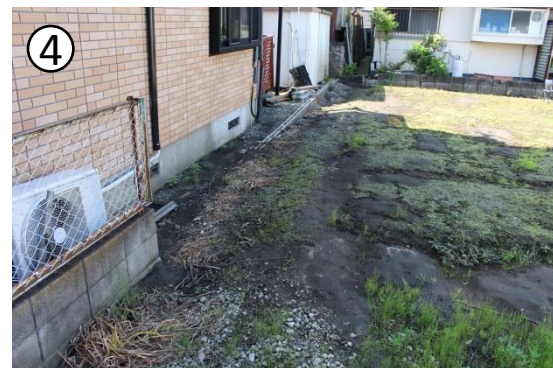
■ 刈草・南高江地区（熊本市南区）

近見地区に比べ激しい噴砂や建物被害は確認されないが、建物の傾き、沈下、建物周りの沈下被害が生じている。噴砂地点も多数存在。噴砂は黒色の火山灰質砂と思われる。前震では比較的被害は少なかったものの、本震で液状化が生じ、被害が出た地区である。暗渠の浮き上がりと周辺沈下による段差が生じている(写真③)。また、液状化の帯から外れるが、白藤団地では噴砂は確認されないものの建物周りの沈下が生じる被害が出ている。

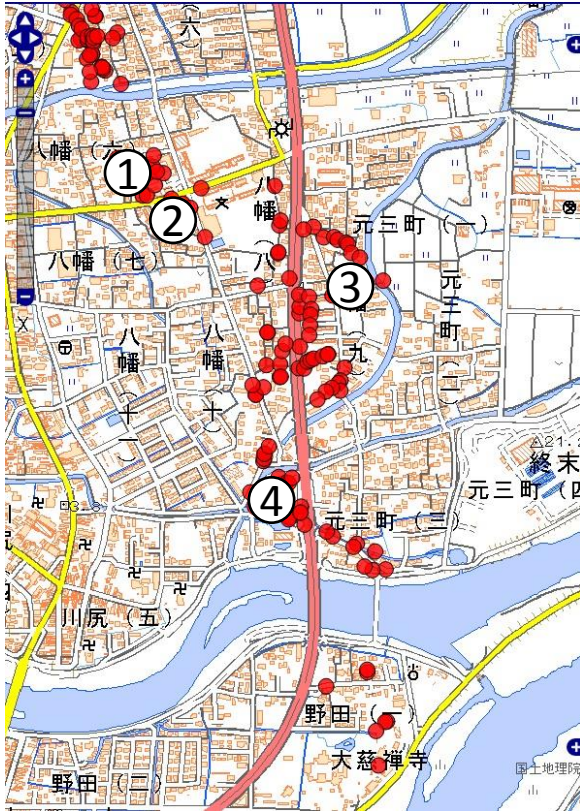
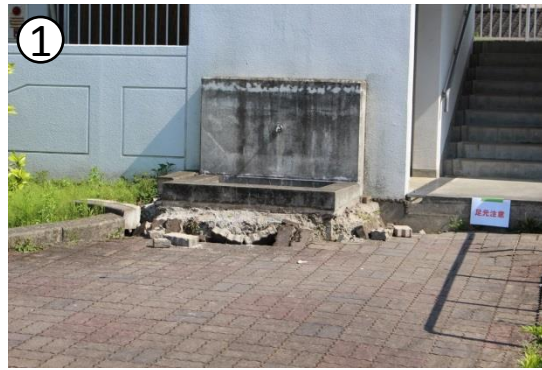
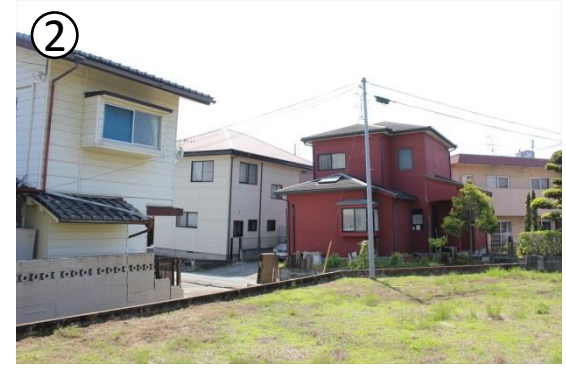
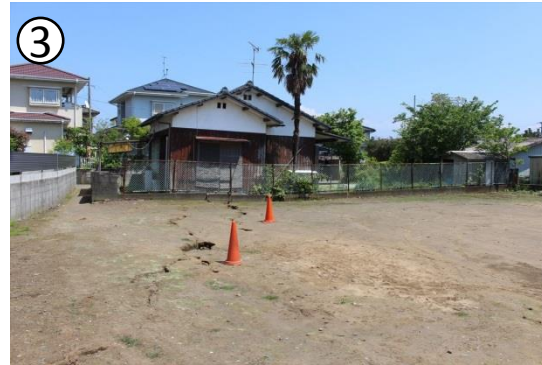
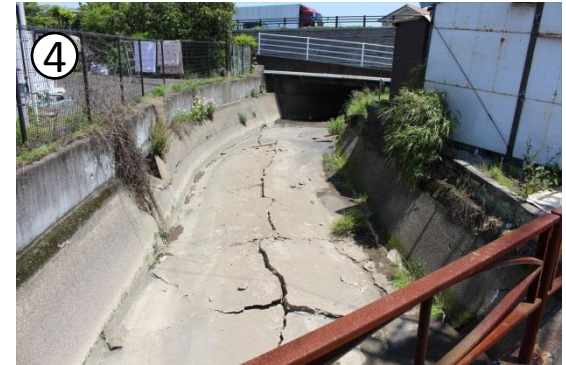
■八幡地区(熊本市南区)

建物の傾き、沈下、建物周りの沈下被害が生じている。①～③では噴砂地点も存在するものの被害の多さと比べ、比較的少ない印象である。写真③では噴砂が生じていないものの段差を伴う沈下が生じている。噴砂は黒色の火山灰質砂と思われる。①～③においては前震では比較的被害は少なかったものの、本震で液状化が生じ、被害が出た地区である。城南中に避難した住民の話によると、本震で避難した際、城南中のグラウンドが徐々に水浸しになっていったとのことである。④の加勢川近くは前震で液状化が生じ、本震で再度液状化が生じ、甚大な被害が生じた。水路底盤が割れ、その隙間から吹き上がったと思われる噴砂が残っていた(写真④)。

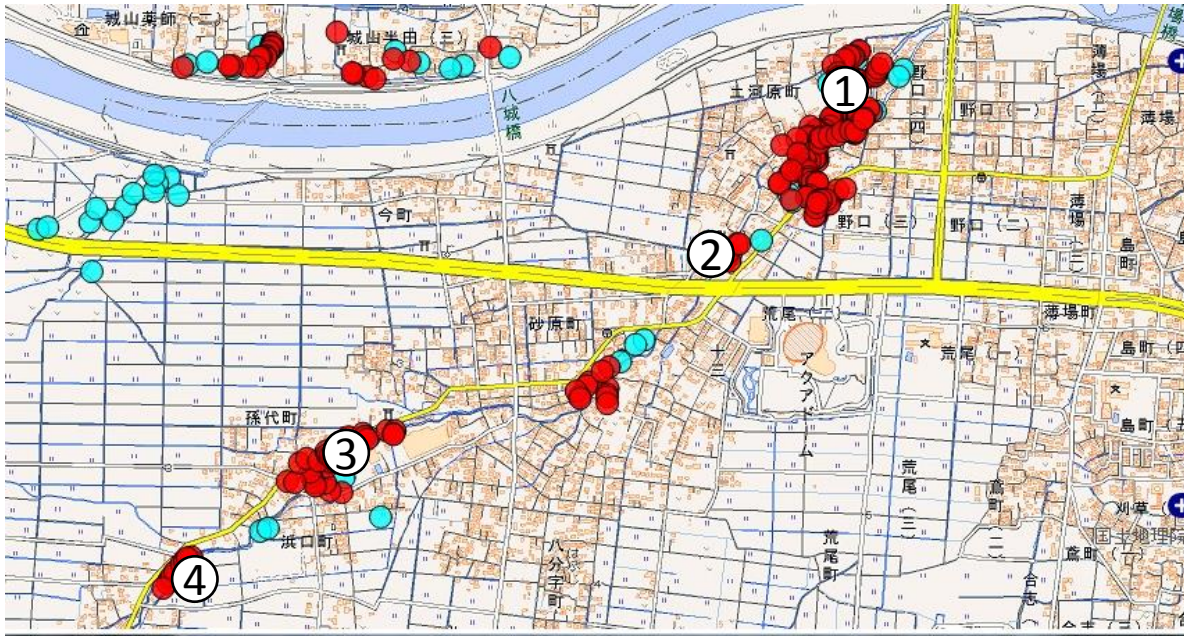
■土河原地区、砂原・孫代地区(熊本市南区)

液状化による建物の傾き、沈下、建物周りの沈下被害、および農地における埋設管の破損等が生じている。噴砂地点も多数存在し、黒色の火山灰質砂と思われる。前震で液状化し、本震でさらに液状化被害が拡大したとのことである。液状化が確認された地点は自然堤防の地形区分に相当するが、被害が大きい地区はホットスポット的に生じていることから、地形だけでなく地盤の違いが影響したと思われる。

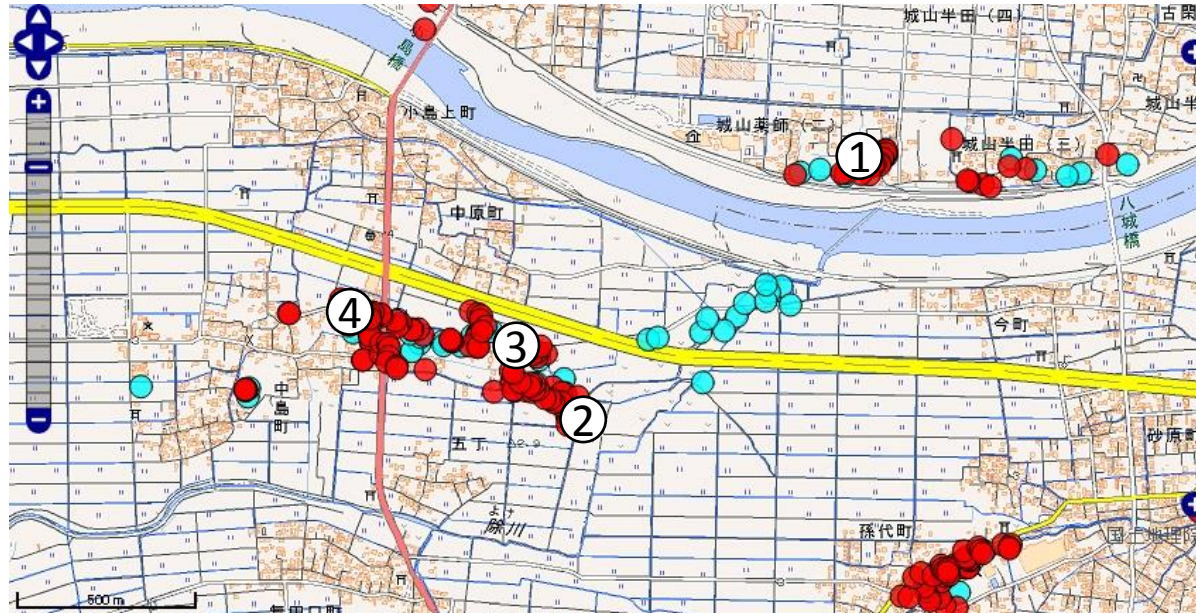
■城山薬師・城山半田地区、中島地区 (熊本市西区)

液状化による建物の傾き、沈下、建物周りの沈下被害、および農地における埋設管の破損や用水路の浮き上がり、破損等が生じている。噴砂地点も多数存在し、黒色の火山灰質砂と思われる。本震で液状化被害が生じたとのことである。液状化が確認された地点は自然堤防あるいは氾濫平野の地形区分に相当するが、被害が大きい地区はホットスポット的に生じていることから、地形だけでなく地盤の違いが影響したと思われる。

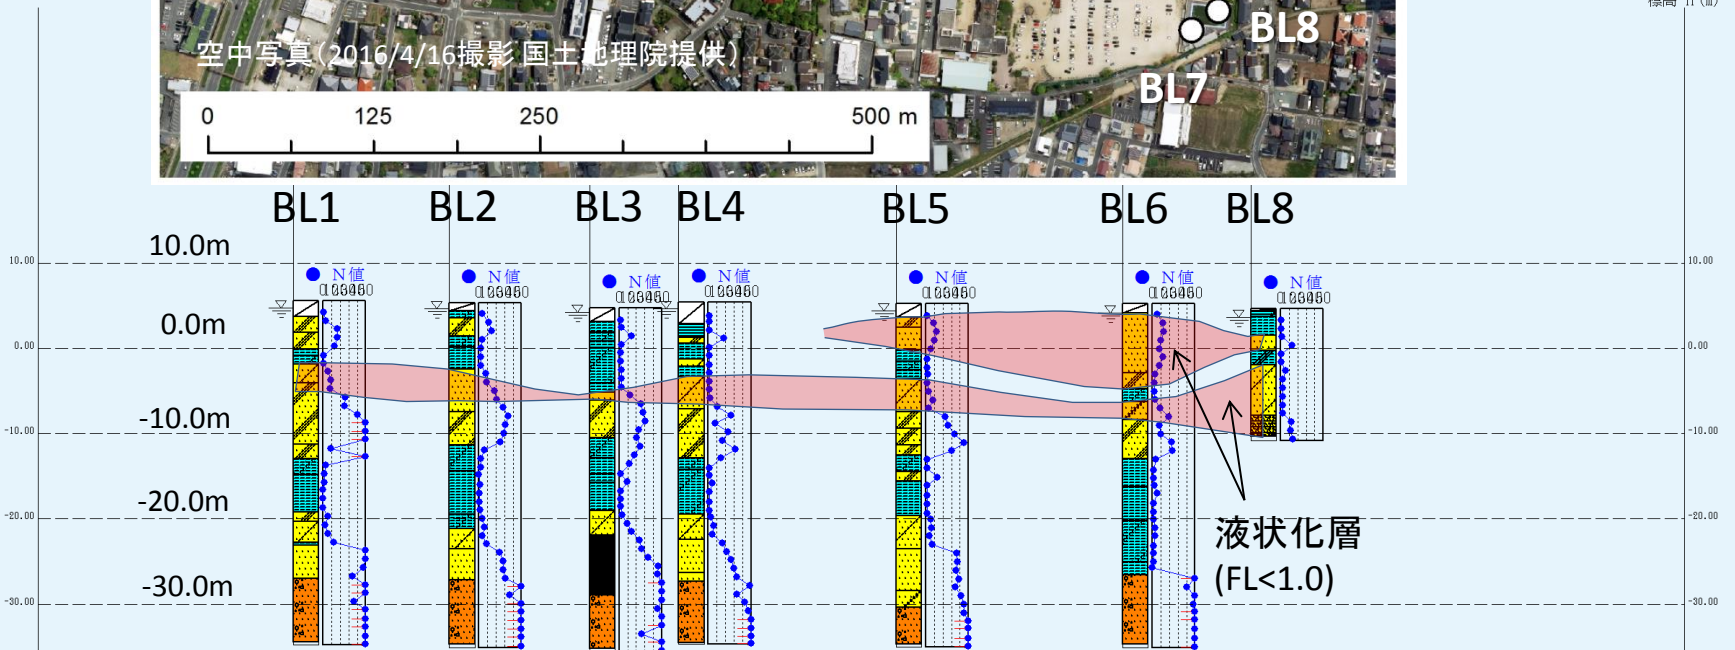
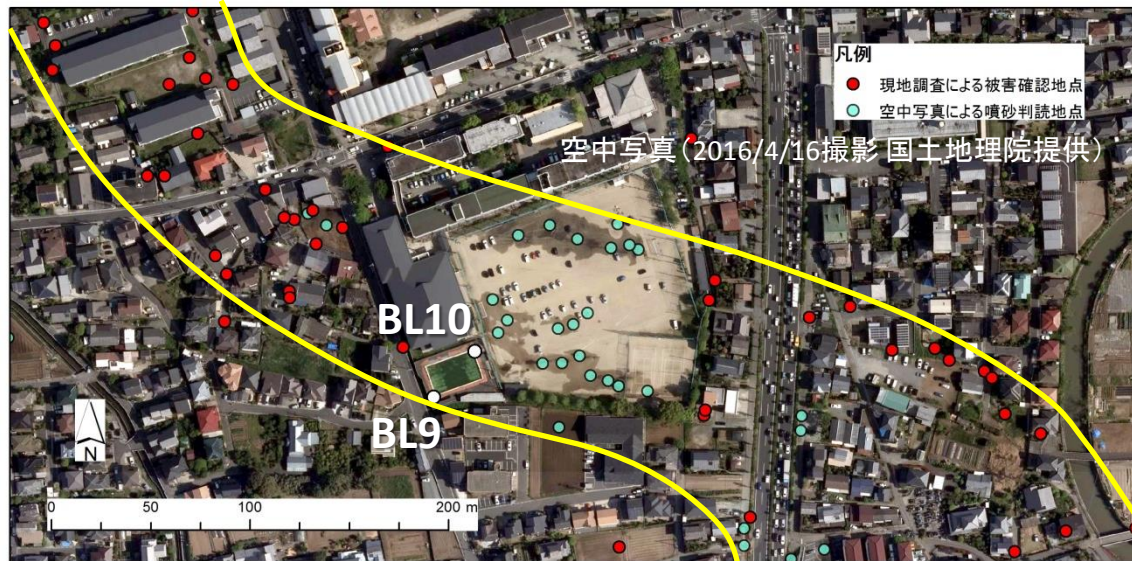
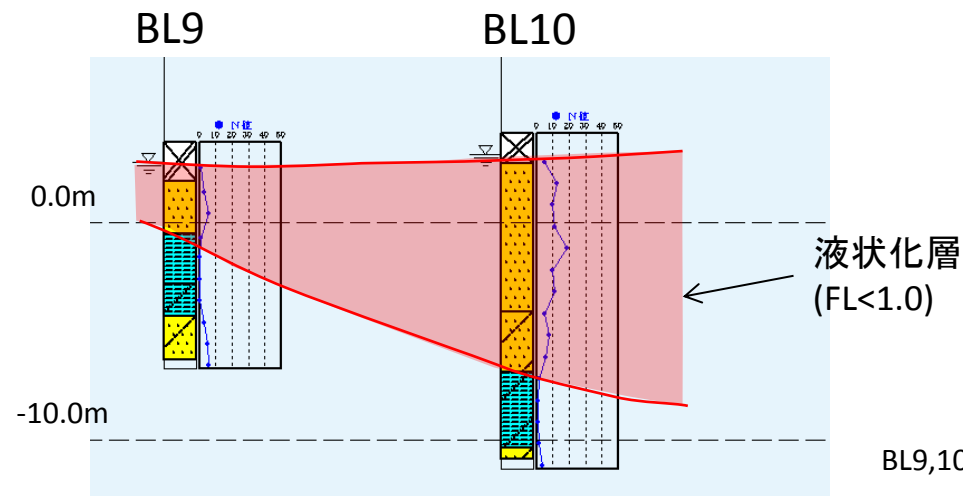
- 刈草付近
 - 地下水位が高い。液状化層 (FL<1.0) は、いずれの地点も下部に液状化層が存在するが、液状化の帯の地点では上部にも液状化層が存在する点が特徴的である。
- 城南中学校付近
 - 地下水位が高い。地盤も液状化の帯へ向かうに従い、上部で液状化層が厚くなっている傾向が確認できる。
- 液状化の帯で上部の液状化層が厚くなっていることが確認されることから、液状化の帯として現れた地盤では表層に液状化の可能性のある砂質土層が堆積したためであると考えられる。
- このように、液状化は地盤の堆積構造に密接に関係していることから、地盤調査の重要性が改めてわかる。
- また、敷地内でも液状化の程度が違う場合もあることに十分注意することが必要。
 - このことは、次に示す旧河道部の液状化被害からも分かる。

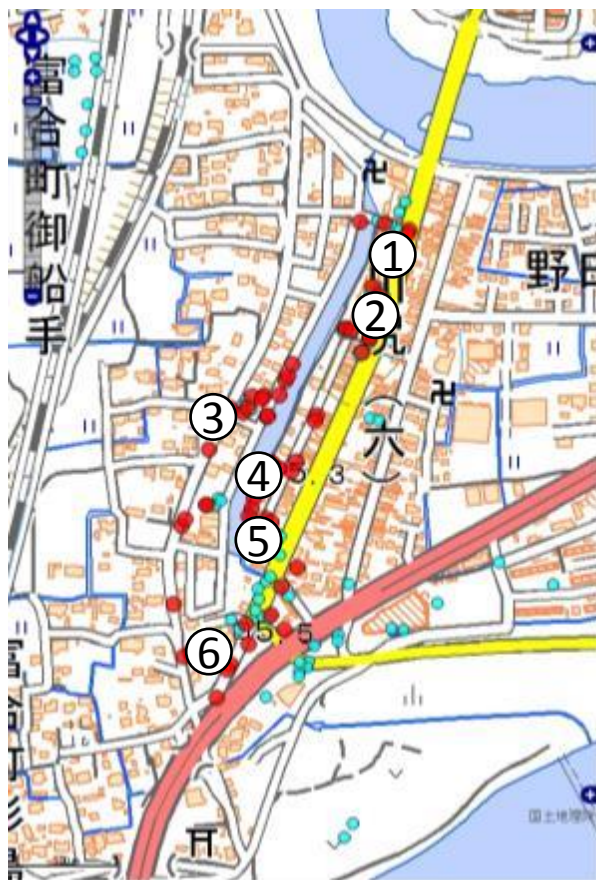
■富合・川尻地区(熊本市南区富合町杉島、川尻6丁目)

富合町杉島と川尻の境界に位置する水路(洪水調整池?)の両岸において、噴砂が確認された。護岸の変位による側方流動やすべり破壊、それに起因したインフラや建物被害や被害が生じている。

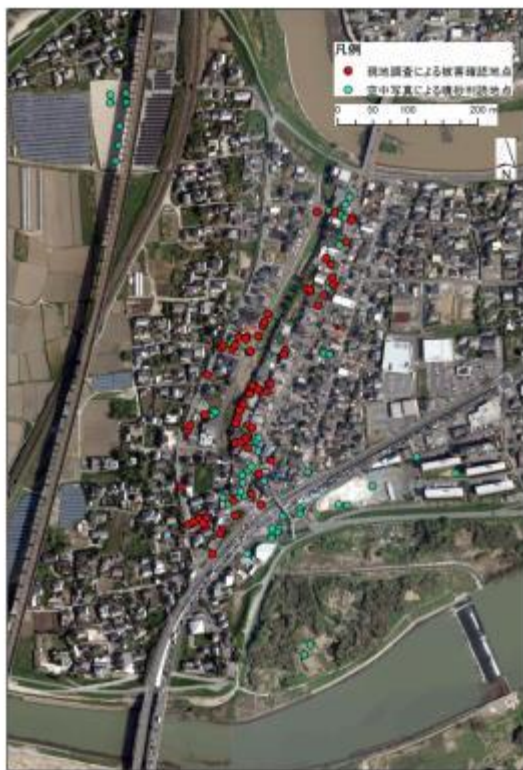
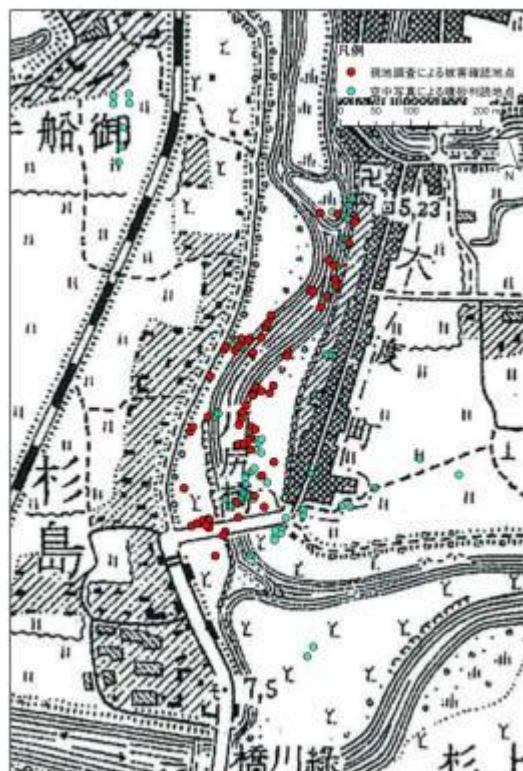
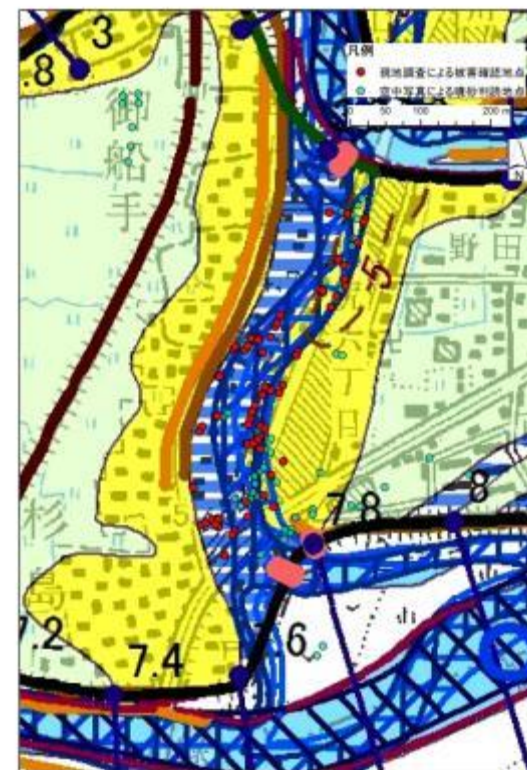
■富合・川尻地区(熊本市南区富合町杉島、川尻6丁目)

旧版地形図および治水地形分類図と重ね合わせると、現地調査による被害地点や空中写真による噴砂判読地点は一部は自然堤防に存在するものの、大部分は旧河道部である。このことから、旧河道部を埋め立てた地盤で被害が生じたと思われる。前ページで示した噴砂の色が灰色だけでなく、黄土色もあり、埋め立て土も単一でない可能性がある。詳細な地盤調査が必要であると思われる。

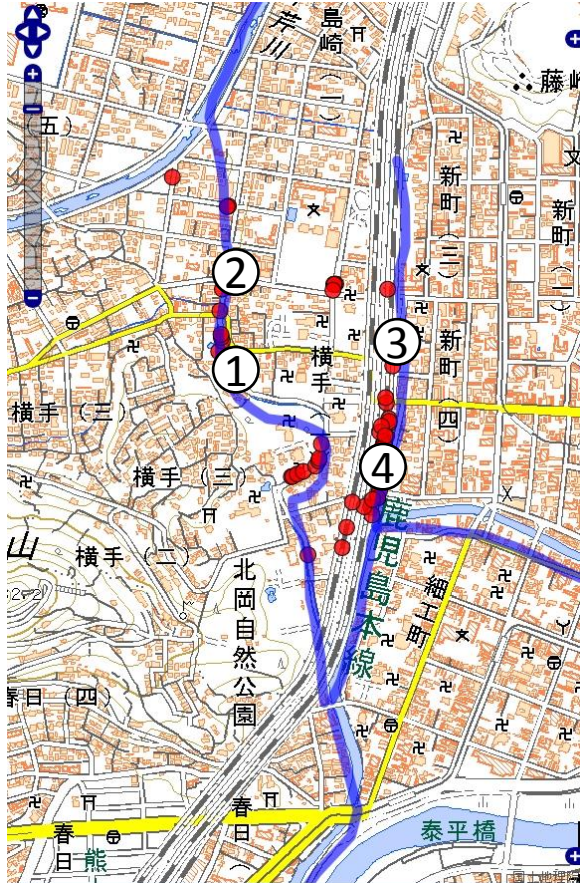
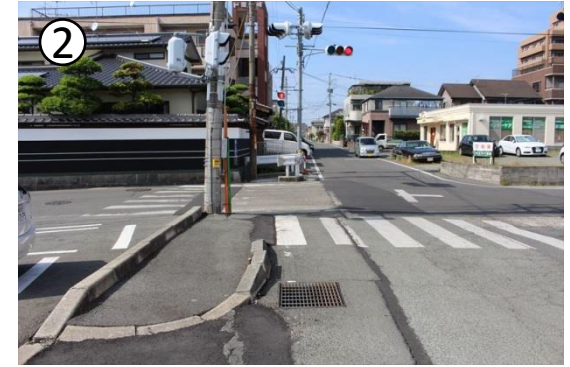
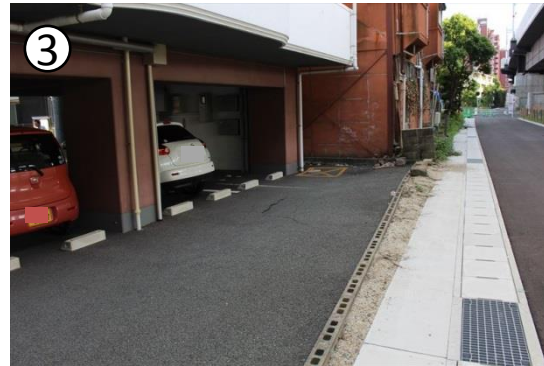
■横手・島崎地区(熊本市中央区)

井芹川旧河道部の地点ではその道路部の一部区間で沈下が生じ、隣接宅地や歩道との間で段差が生じている(①、②)。旧河道部以外では埋戻し土の液状化と思われる沈下被害が確認された。JR鹿児島本線に平行に伸びる旧河道は現在暗渠となっている。この地区では、建物の沈下(③)や建物周りの沈下(④)が確認されたことから液状化により沈下が生じたものと思われる。調査日が5月20日と地震発生後1か月以上経過しており、噴砂を確認することはできなかった。**被害状況から推察すると多くが液状化に起因する被害と思われる。**

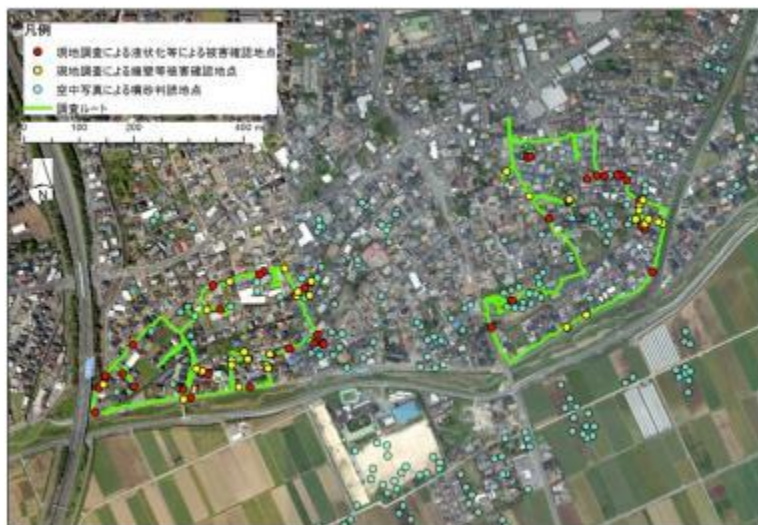
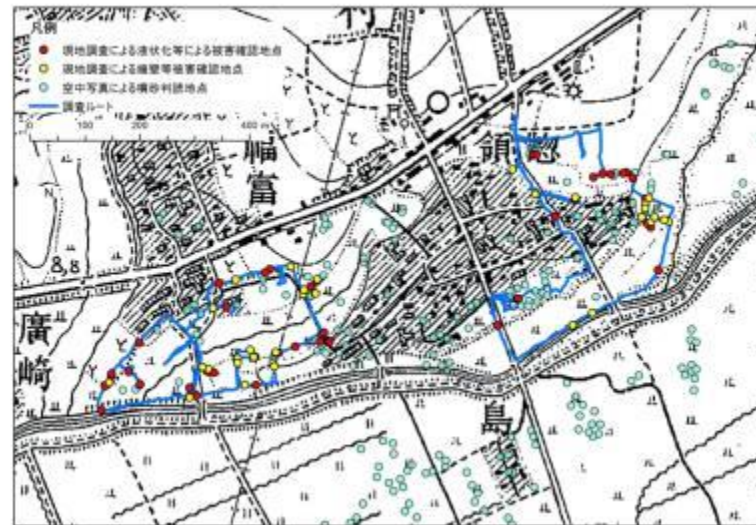
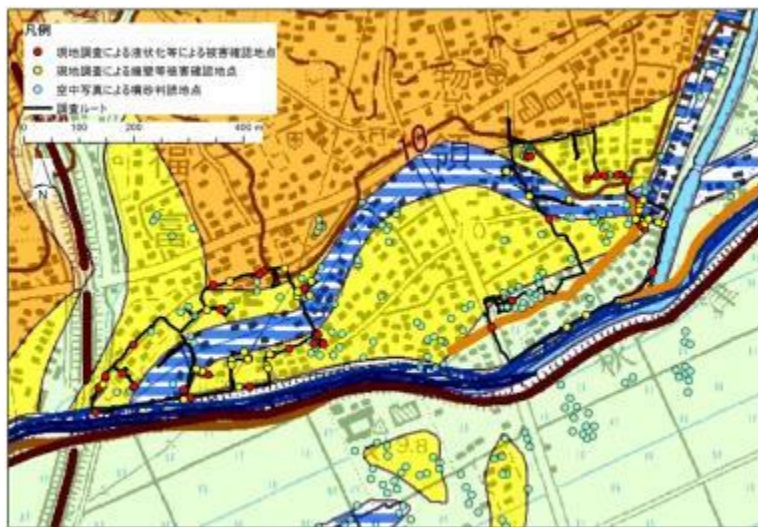
福富・惣領地区(微地形・土地利用履歴)

現地調査による被害地点や空中写真による噴砂判読地点は、旧版地形図および治水地形分類図と重ね合わせると、その多くが、旧河道部とその周辺の地盤に位置することが分かる。また、旧版地形図では、自然堤防上に居住区が認められることから、被災地点の多くは近年宅地化した地盤、特に、湿田を埋め立て造成した地盤であることがうかがえる。

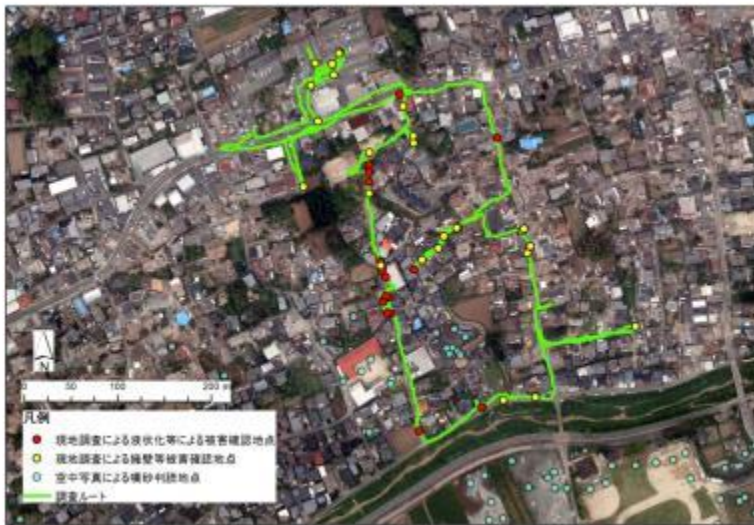
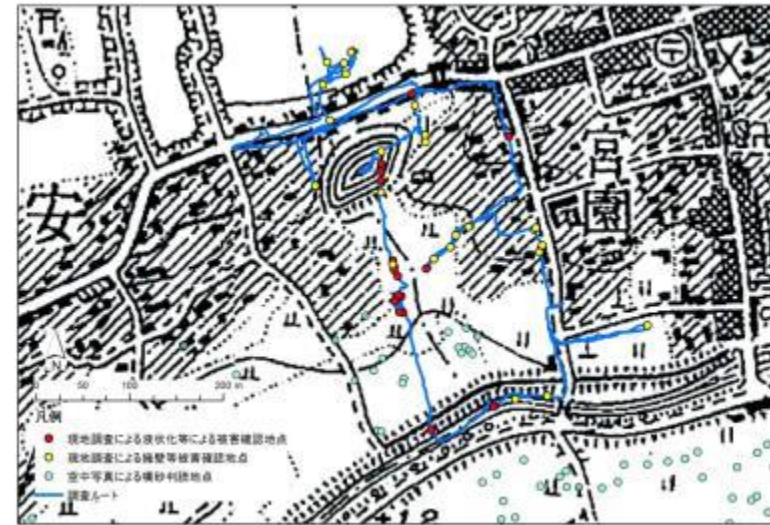
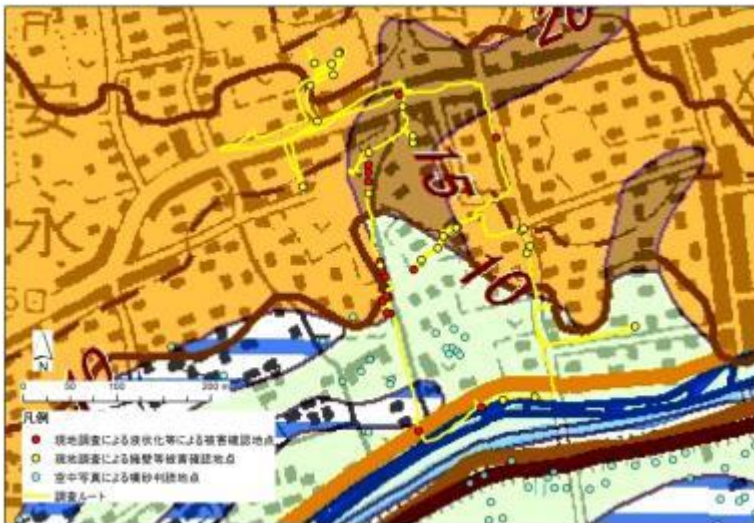
建物周りの沈下、建物の傾斜および不同沈下、擁壁や水路などの倒壊・破損、道路の凸凹、電柱の沈下・傾斜など多様な被害が生じている。本調査では、(後述する)水部埋め立て地と低地部では噴砂らしき砂が確認できた。なお一部では下水道埋設などでの埋戻し土が液状化したと思われる。また、液状化に起因する被害だけでなく、**宅地地盤の変状、とりわけ、擁壁等壁体構造物が、基礎地盤の支持力不足によるめり込みと損傷により大きく地盤変位が生じ、建物被害を甚大化させた様子が見え**た。場所によっては、広い範囲にわたって地すべり的な滑動を生じている可能性もある。より詳細な調査が必要だと思われる。

現地調査による被害地点や空中写真による噴砂判読地点は、旧版地形図および治水地形分類図と重ね合わせると、その多くが、氾濫平野、旧河道および水部の埋め立て地盤であることが分かる。擁壁などの壁体構造物の被害は丘陵地あるいは先の水部を埋め立てた地盤で生じている。

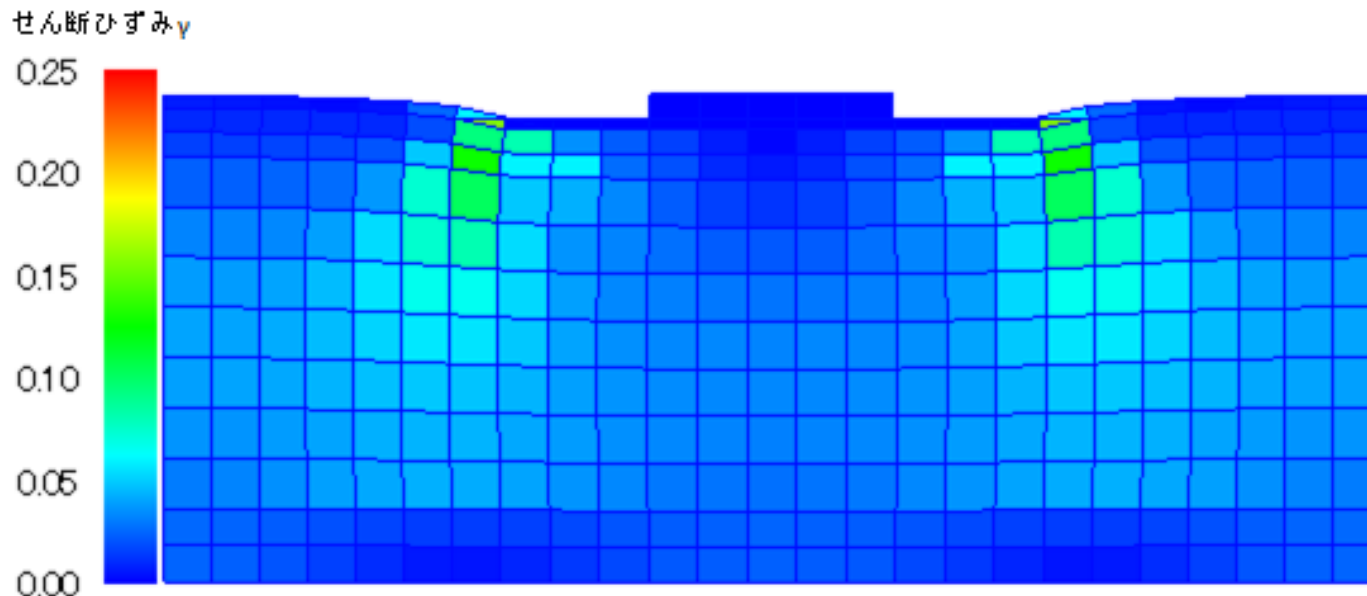
(c) ジオグリッド(幅:40cm, ピアノ線17本)

ジオグリッドおよび構造物が一体となり荷重を分散させる挙動は再現できたが、模型実験で見られた構造物自重によるジオグリッドのたわみが見られなかった

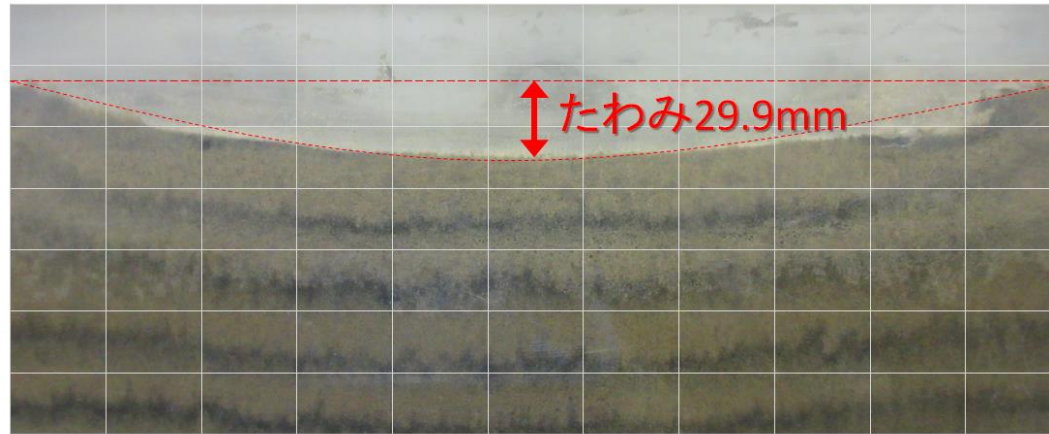
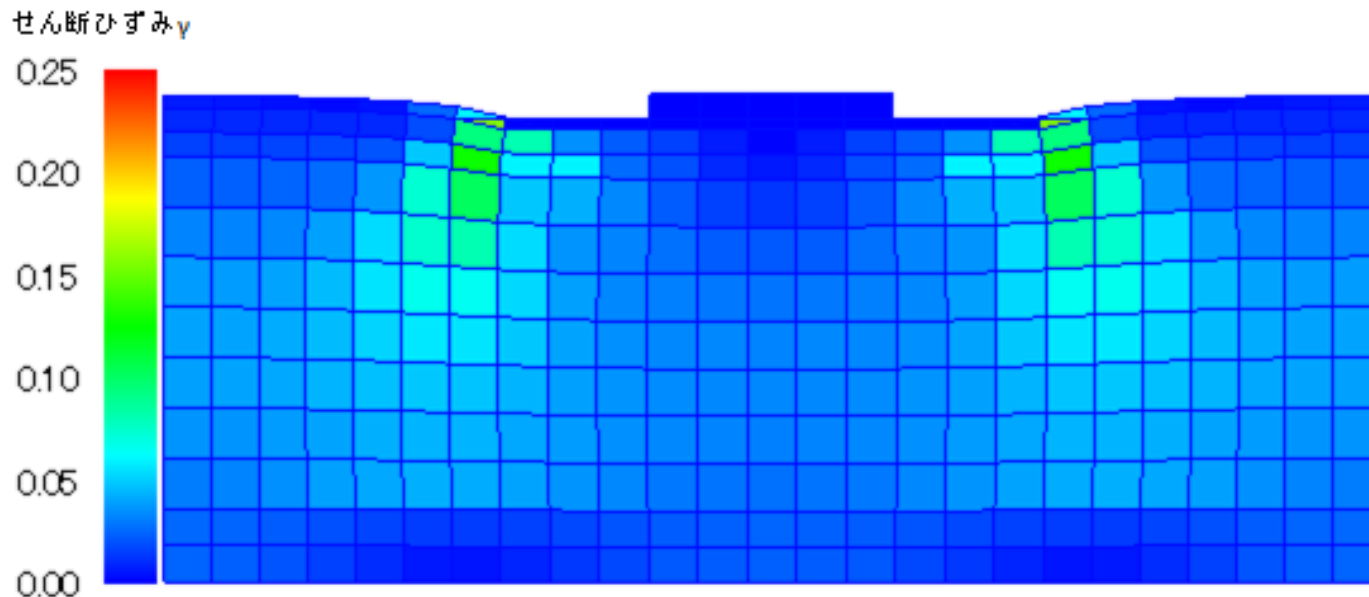
2次元有限要素解析を用いた地盤変形予測

ジオグリッドおよび構造物が一体となり荷重を分散させる挙動は再現できたが、模型実験で見られた構造物自重によるジオグリッドのたわみが見られなかった

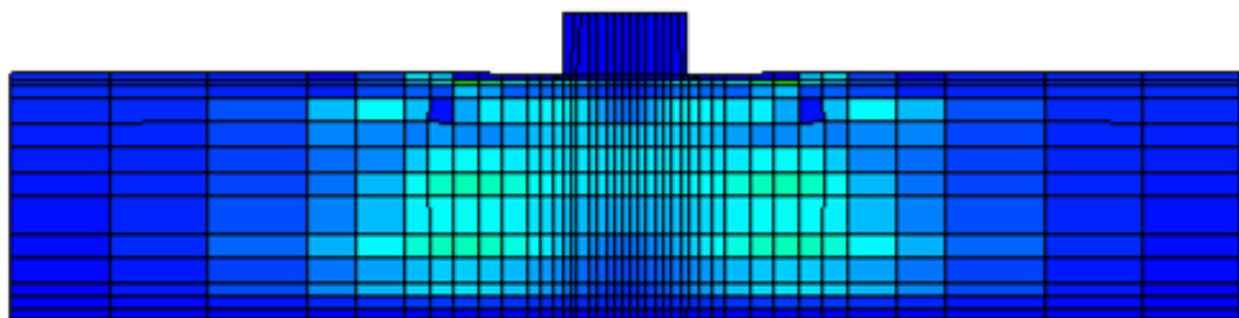
ジオグリッドC
 $EI=5.93 \times 10^{-2}[\text{N}\cdot\text{m}^2]$

ジオグリッド剛性高 → せん断変形小

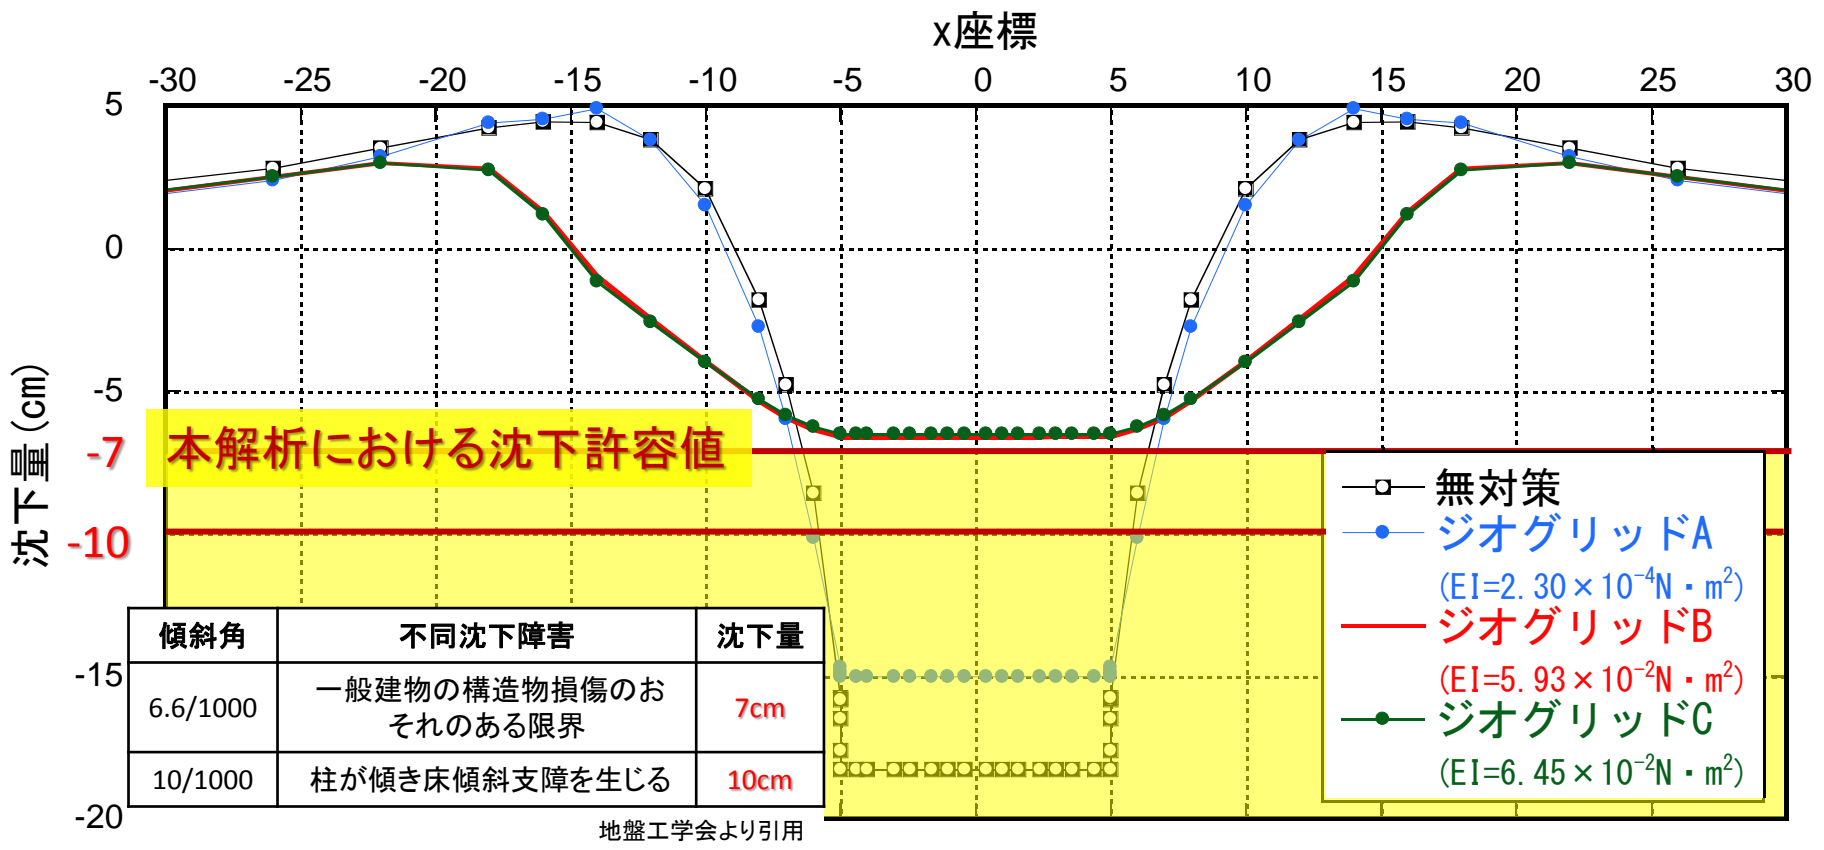
□ 地表面沈下量

本解析条件において海門町でジオグリッドを敷設する場合は、構造物許容沈下量7cm以下に抑えるジオグリッドBおよびCが適切である
