被災した石積みの復旧実態と今後の保全策 —重要文化的景観を有する自治体の 調査に基づいて—

Key Words : masonry, conservation, actual restoration, important cultural landscapes, interview

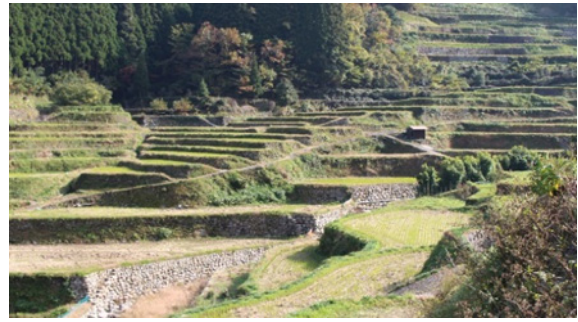
写真-1 うきは市「葛籠棚田」

九州北部豪雨によって甚大な被害を受けた「葛籠棚田」では、日本棚田百選にも選ばれていた災害前の風景を取り戻し集落の復興意欲の向上を目的とした「山村復興プロジェクト¹⁰⁾」が立ち上がり、棚田や水路等の土砂撤去ならびに石工業者の指示による石の積み直し（空石積み）が実施された。復旧には集落外からのボランティア

アの貢献があった(写真-1)。

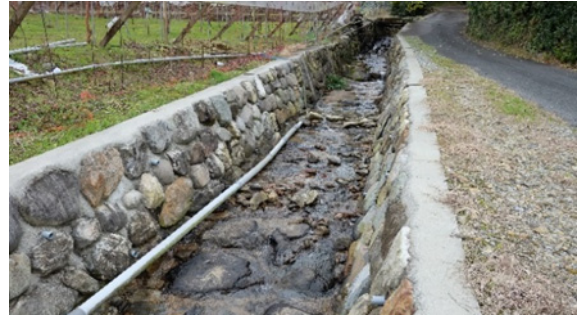
写真-2 久留米市「八幡川」

同じく豪雨被害を受けた「八幡川」では、当初コンクリートブロック積みでの復旧を計画していたが、地元の景観保全を推進してきた「山苞の会」が中心となり、景観に配慮した練り石積み⁹⁾での復旧に変更となっている(写真-2)。

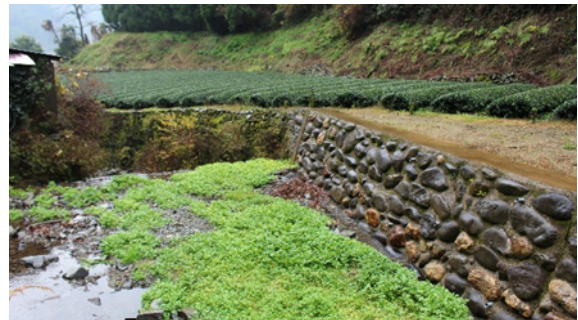
写真-3 八女市「星野川支川」

同じく豪雨被害を受けた「星野川支川」においては、流速 5m/s 以上であるためコンクリートブロック積みによる復旧が原則であるところ、石材の現地調達が可能であったことに加え景観条例を踏まえた八女市の要望によって、例外的に玉石による練り石積み⁹⁾での復旧がなされている(写真-3)。

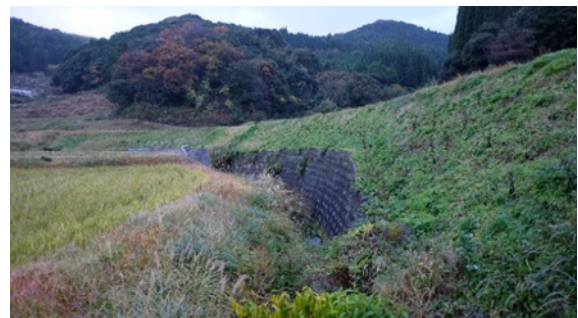
写真-4 伊万里市「木場水路」

河川や水路では被災を受けた箇所のみを復旧する方針であるため、連続した石積みの構造物の一部分がコンクリートブロック等で復旧されることとなり、既存の石積みとの接続部では擁壁としての強度が弱まる可能性が指摘された。すなわち、部分的な修復箇所からの連鎖的な被害拡大が懸念されている(写真-4)。

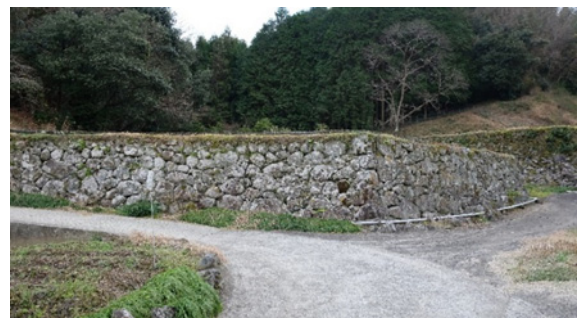
写真-5 武雄市の農地の例

農地においては、「石材の現地利用ができ、既存石積みとの景観の連続性を考慮すべき」との査定官(農林系技術者)の判断がくだり、当初コンクリートブロックでの復旧だったものが空石積みでの復旧に変更された例が認められた(写真-5)。

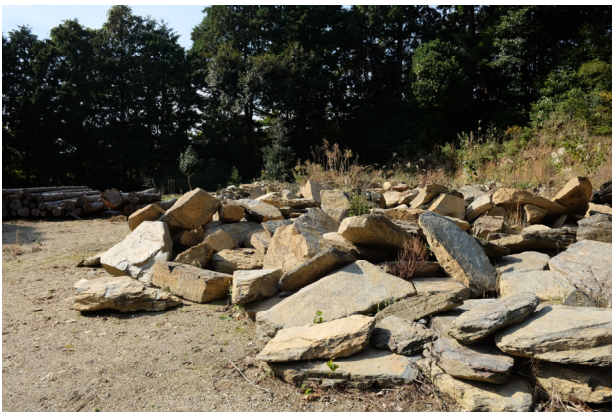
写真-6 ストーンバンクの様子(長崎市)

こならず早期復旧が可能」「コンクリートブロックと在来の石積みとは、工期的にあまり変わらない(状況により変化有)」「公共工事等で出た石を石積み復旧用としてストックしている(ストーンバンク)」「地元では募金活動をおこなっている」との見解が得られた(写真-6)。

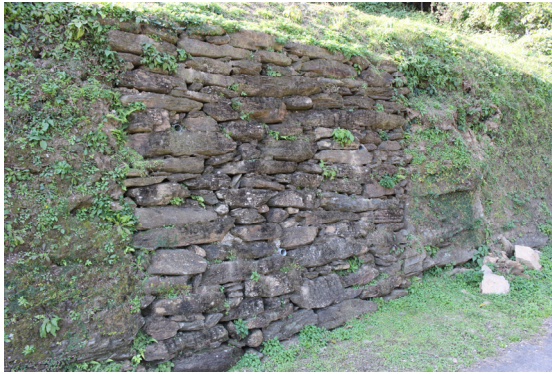
写真-7 石積み復旧現場 (平成27年度の例)

平成25、27、28年に練り石積みで復旧がおこなわれている(写真-7)。石積み修理にあたって地域内の石積みで最も一般的な「布積みくずし」と呼ばれる石積み手法を用い、モルタルはなるべく化粧面には見せないよう、空積み風の外観とし、排水管が目立たないように外観に注意しながら復旧している。施工年数が経つにつれ周辺の景観に馴染んでいくことが把握されている。

「石積みの復旧について」の調査項目に対し「対象地での石積みの災害復旧、実態」については「文化的景観の補助を使わず整備活用計画に基づき、裏込めコンクリート等を用いて外観に注意した練り石積みでの復旧をおこなっている(写真-7)」「石積み修理にあたって留意すべき点として化粧積みをする場合は地域内の石積みで最も一般的な『布積みくずし』と呼ばれる石積み手法を用いる」「早急対応時の予算立てや過疎債を使った復旧、安全性考慮のため、コンクリートで復旧した事例がある」との状況が把握された。また、空石積み復旧については「小規模な災害復旧を重要文化的景観の保全を目的とした地元のまちづくり協議会が担い空石積み復旧をおこなった」「地元業者や個人での復旧がある」という状況も把握できた。「復旧における人手、技術継承、維持管理、営農、工期、コスト面等への対応や対策」については「昔ながらの石積み技能をもつ人材の高齢化により、技術を継承する人材の不足が懸念される」「市では基本的に市内業者に発注をおこない、石積み経験を積む」「自治会や所有者の定期的な清掃活動で守られている」「石材をなるべく確保し、現地調達することで景観をそ

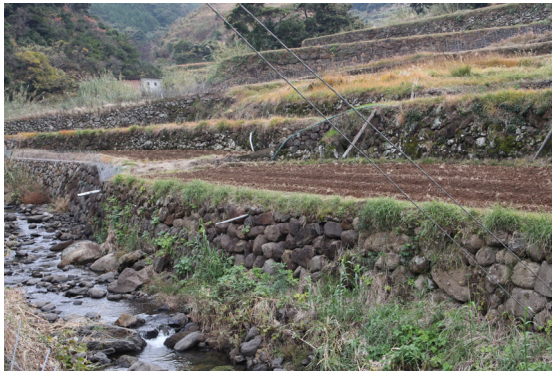
写真-8 春日集落の石積み復旧現場

中央部の護岸(水抜きパイプが出ているあたり)は河川の災害復旧(市の単独)により工事をおこなった場所であり、市の工事担当者との打ち合わせの中で、練り石積みという条件のもと重要文化的景観地区内で持続可能な工法を模索した復旧事例である。協議した内容は「裏込めコンクリートが見えないように施工すること」「天

端はコンクリートを打たずに、畦畔は土で復旧すること」「崩れた石を可能な限り再利用すること」「空石積みの積み方のルールを尊重すること」「コンクリートに

石材を張っただけの張り石擁壁ではなく、あくまで石積み擁壁であるべき」「周囲の石積みの流れ(積み方)に合わせて積み, “ここからここまで復旧しました”と明らかに分からないようにすること」¹⁷⁾である(写真-8)。

「石積みの復旧について」の調査項目に対し「対象地での石積みの災害復旧、実態」については「災害復旧事業のハンドブックにより空石積みによる施工は可能と記載されているが、安全性を証明できないため、空石積みではできない」「コンクリートブロックでの復旧ではなく練り石積みで復旧している」「NPO等に市が直接発注すると空石積みで積むことが可能」「現状はできる限り景観に配慮した(元々の空石積みのように)練り石積みで復旧するべきで、望ましい施工手順を具体的に例示している(写真-8)」「整備活用計画に謳ったとおりに必ずしも復旧がなされる訳ではない」「丁寧な施工手順

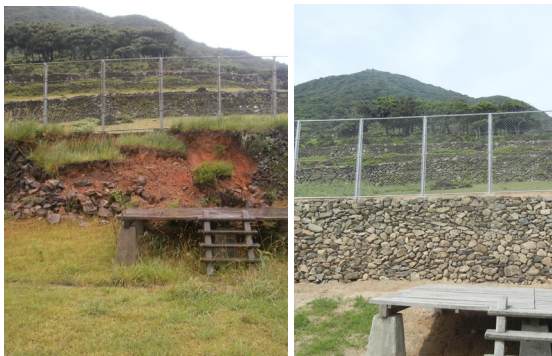
写真-9 被災状況 (左) と復旧状況 (右)

重要文化的景観地区内において唯一公共事業で災害復旧した事例である。小値賀町にいる石工の指導を受けモルタルができるだけ見えないような空石積み風の復旧をおこなっている。施工手順としては、復旧する際に勾配を付け、下にモルタルを入れ、根石を固定する。その後、野面積みでぐり石を入れ、控えを大きくとることで安全性を保っている(写真-9)。

「石積みの復旧について」の調査項目に対し「重要文化的景観における石積みの災害復旧、実態」については「指導者を入れての石積み復旧は整備活用計画が未計画時の 1 件のみ」「唯一、小値賀町にいる石工さんの指導を受けてやった」「初めて文化的景観の補助を充てたこと、かつ初めての審議会で議論であったこと、初めて文化財の補助メニューを使用することもあり慎重になったこと、世界遺産の構成地域であること、以上の理由で空石積みに近い練り石積みでの復旧をおこなっている（写真-9）」「町が単独で地元住民を雇用し復旧作業を依頼した事例もある」との状況が把握できた。「復旧における人手、技術継承、維持管理、営農、工期、コスト面等への対応や対策」については「島で唯一いる指導者の方が高齢で現場の指導が難しい」「担い手がない」「現状、具体的な対策はとれていない」「他所からそういう技術がある人を呼んで研修会などを実施していく必要がある」との見解が得られた。これに対し「役目や生業の一環で石積み復旧をおこなうことが必要」「重要文化的景観を維持管理保全していくために地元活動団体としてのまちづくり協議会等の立ち上げが必要不可欠である」「まちづくり協議会や民間業者に選定区域の管理を委託」との意見が挙げられた。「選定地域における災害箇所のみでの復旧に対する考え方」については「パッチワークのような復旧は、基本的には法面全体でとらえるので防ぐことができる」「重要構成要素をポイントで抑えている場合は防げない可能性はある」との回答が得られた。「選定地域の農地系（例、棚田）と公共施設系（例、水路）の復旧の違いについては「各々の課におけるガイドラインに従う」との見解が得られた。

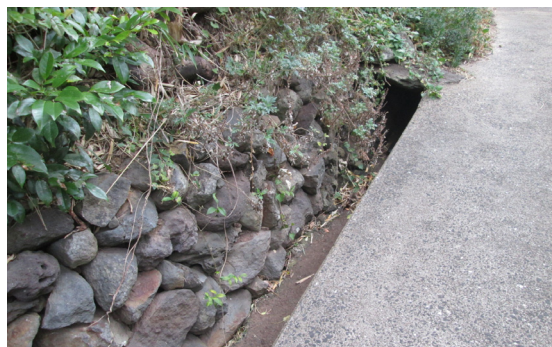
写真-10 唐見崎の石積み復旧現場

豪雨により水路の空石積みが壊れ、町が単独で地元住民を雇用し復旧作業を依頼した事例である。この復旧条件として、金額の問題と大規模な修繕をおこなう必要性がない状態だったので現場判断により、町単独の直接経費を賃金にあてた。この事例は技術がさほどなくても可能なものであった(写真-10)。
